ชื่อโครงการ : DIY Special tool for lapping seat surface and test kitz for Hydrogent loop flange

#Phase.2

บริษัท : GC

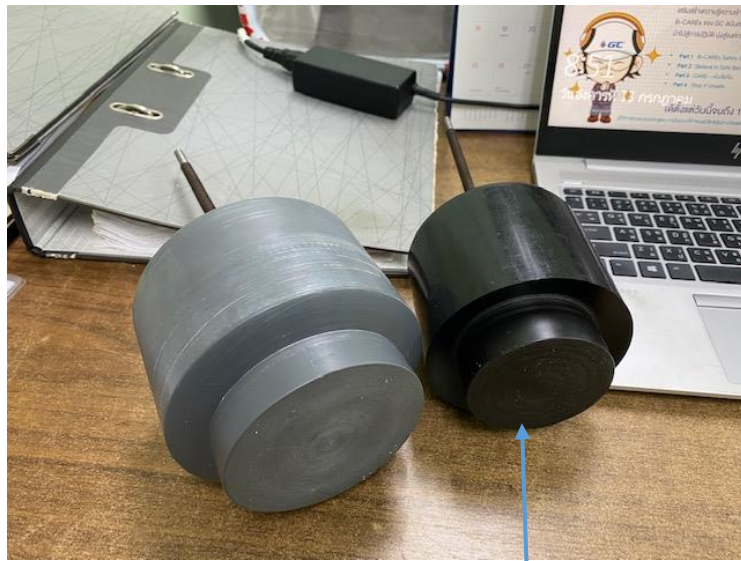
ภาพ Special tool for lapping seat and disc ขนาด DN90 & DN65 ที่ทำเพิ่มเติม (Phase.II)

3. **จัดทำ Special Tool เพิ่มเติม** : โดยทำการ Machine Teflon Rod สำหรับ Flange DN65 เพื่อ Support งาน Lapping seat & disc ของ Level transmitter

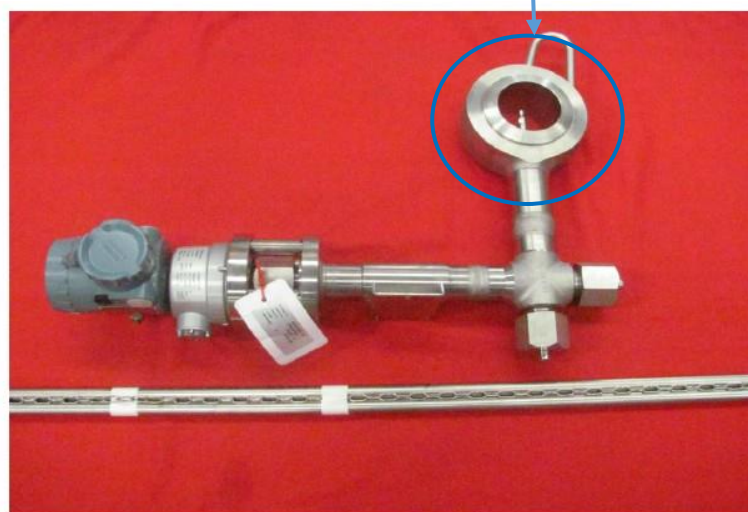
ภาพ Level transmitter ขนาด DN65 ที่พบการ Leak หลังการ Start up

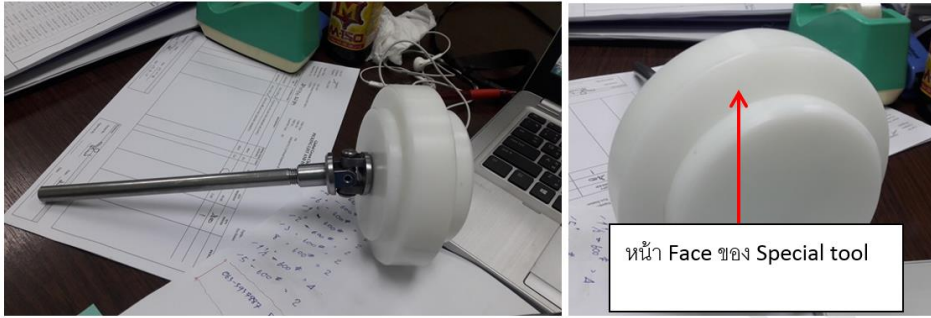
ภาพ Special tool for lapping seat ของ Reactor flang (Phase.I)

จากที่หน่วยซ่อมได้เคยจ้าง Outsource เข้ามาดำเนินงาน Lapping seat surface ของ Flange เกิดค่าใช้จ่ายค่อนข้างสูง หน่วยซ่อมจึงได้จัดทำ Special Tool สำหรับใช้ในการ Lapping seat surface ด้วยทีม Maintenance เองพร้อมทั้งได้ Training แก่ Manpower ที่เข้ามาปฏิบัติงาน

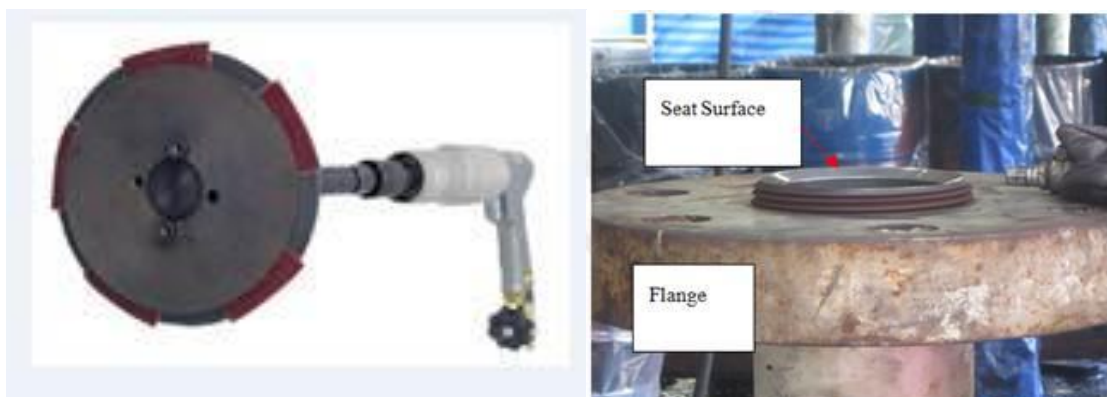
ภาพ Flange DN90 2500 Lbs และ Seat surface ของ Hydrogen loop

3.2.3 ตรวจสอบหน้า Face ของ Seat H2 flange ร่วมกับ Staff ของ E-MN-MO ว่าสึกหรอ (มีรอย) มากน้อยเพียงใด หากมีรอยขุ่นเล็กน้อยให้ทำการ Lap โดยใช้กระดาษทรายเบอร์ 1000 แต่หากมีรอยเส้นมากให้ทำการ Lap ด้วยกระดาษทรายเบอร์ 600 ก่อน จึงทำการ Lap ตามด้วยกระดาษทรายเบอร์ 800 และ 1000 ตามลำดับรอบละประมาณ 10-15 นาที โดยก่อนการ Lap ให้ฉีด WD40 ลงบน Seat surface ของ Flange เมื่อ Lap เสร็จในแต่ละขั้นตอนให้เช็ดผิว Seat ของ Flange ด้วยผ้าสะอาด

3.2.4 เมื่อทำการ Lap แต่ละ Flange เสร็จแล้วให้ Staff ของ E-MN-MO ตรวจสอบว่าไม่มีรอยเส้นบน Seat surface ของ Flange แล้วจึงลงชื่อบันทึกใน Log sheet ก่อนทำการประกอบ Flange และ Alignment

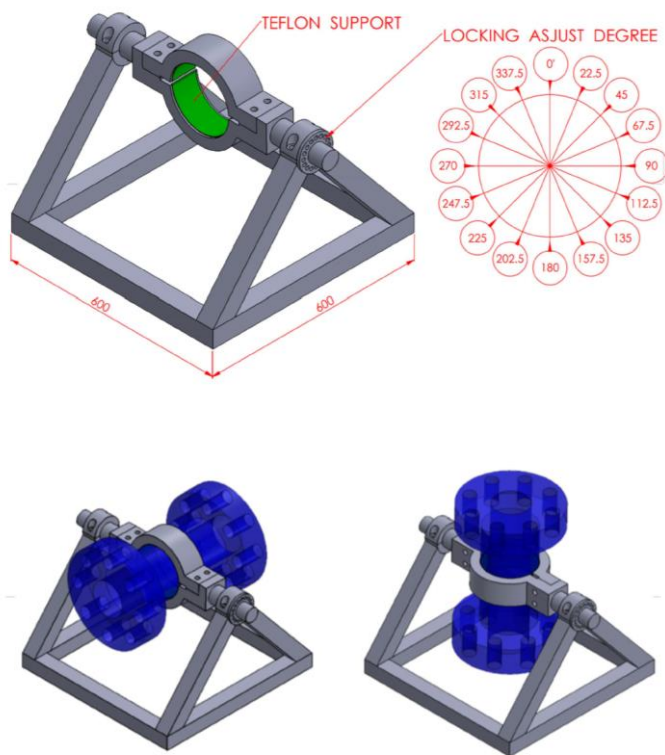
ภาพชุด Kitz สำหรับใช้ในการ Test Skill สำหรับผู้ที่จะปฏิบัติงาน Bolting of Hydrogen loop

เพื่อให้ความรู้แก่ผู้ที่จะปฏิบัติงาน และทดสอบเพื่อ Screen ผู้ที่จะดำเนินงาน Bolting ได้ประกอบด้วย

4.1 การใช้เครื่อง Hydraulic torque and tension

4.2 การ Disconnect flange, การประกอบ

4.3 การ Alignment

4.4 Step การประกอบ Bolt การ Tightening
