## 3208-F-001

# BAD to BEST Practice

Ethane Separation Plant

# ปัญหา 3208-F-001 Hot oil Coke

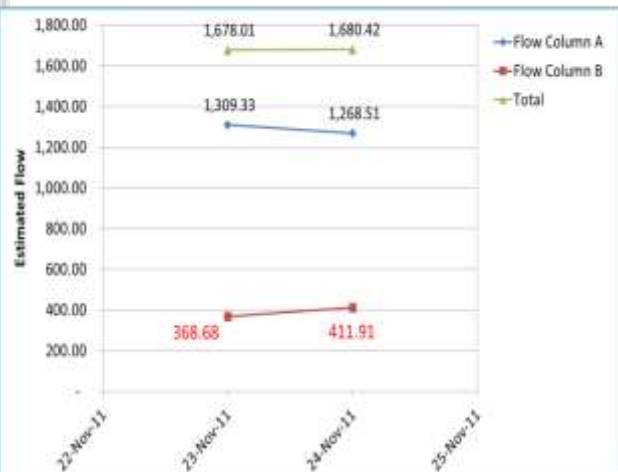
Flow from Calculation (using thermo-scan data)

Ultra Sonic Flow Measurement

Raw Data:

Column A 900 m3/hr (75%)  
Column B 300 m3/hr (25%)  
Flow Transmitter @ 09.00, 24 NOV 1,680.42 m3/hr

Compensated Flow:

Column A 1,260.3 m3/hr  
Column B 420.1 m3/hr

Ultra Sonic Method		Calculation	%Diff
Hot Oil Flow	Raw	Compensated	Data from Thermo-scan	
Column A	900 (75%)	1,260.3	1,268.5	0.65%
Column B	300 (25%)	420.1	411.9	1.99%
Total	1,680.4	1,680.4	1,680.4

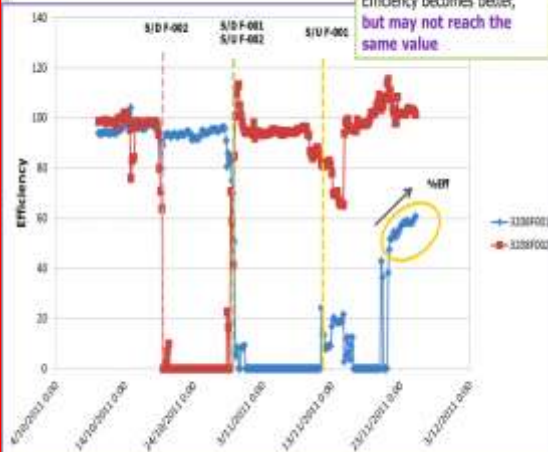
%Efficiency WHRU ( $UA_{actual}/UA_{design}$ )

Efficiency becomes better, but may not reach the same value

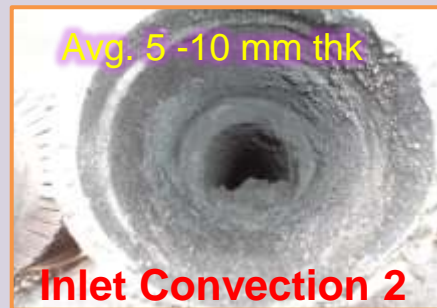
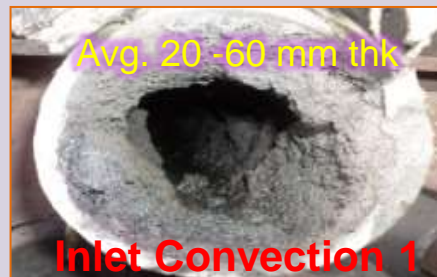
## Analysis

- ดำเนินการตัด Hot Oil Tube และเปิด Header ตรวจสอบ พบ Coke ทุก Tube ของทั้ง 3 Convection โดย Coke เกิดขึ้นมากที่สุดที่ Convection 1
- เสนอให้ดำเนินการล้างทำความสะอาดทุก Tube และ Header

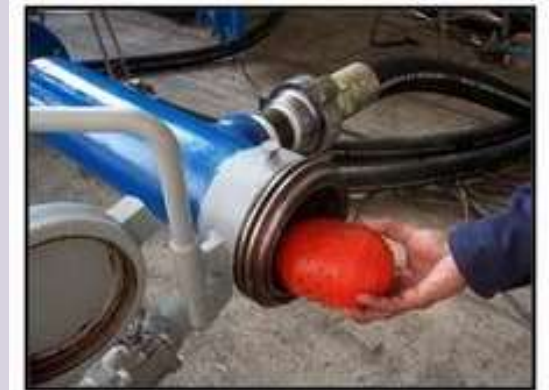
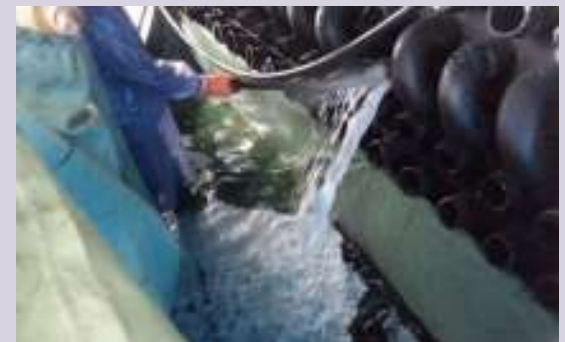
## Solving

- ดำเนินการล้าง Hot Oil Tube ด้วยวิธี Run Pig Cleaning และวิธี High Pressure Water Jet

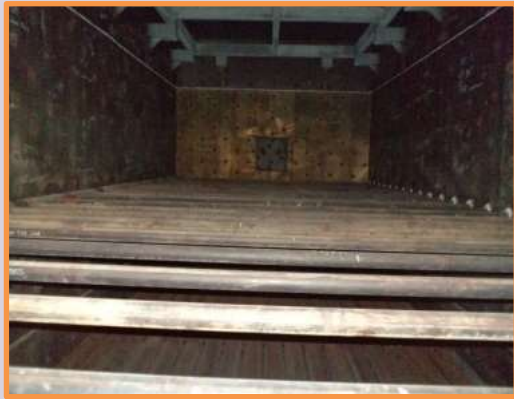
Normal Condition  
(Side A)

- เข้า As Found ภายในโดย Visual Inspection พบ SCR Beam Support Sag อย่างชัดเจนเมื่อเทียบกับฝั่งที่เป็นปกติ

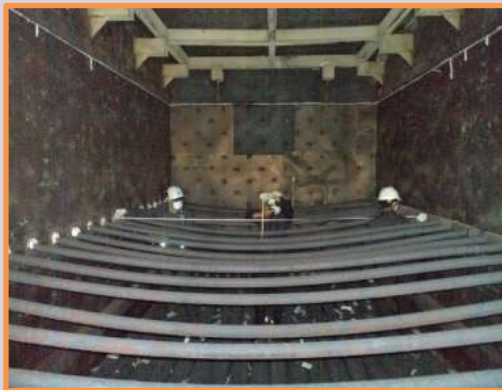
**Abnormal Condition  
(Side B)**

- เข้า As Found ภายในโดย Visual Inspection พบ Ammonia Tube Sag อย่างชัดเจนเมื่อเทียบกับฝั่งที่เป็นปกติ

- Ammonia Tube ได้รับความร้อนสูงจากภาวะ Overheat Operation จึงทำให้เกิดความร้อนสะสมที่เนื้อผิวสูงเกินกว่า Design Spec. ส่งผลให้ท่อ Sag
- ตรวจสอบวิเคราะห์โดยใช้ขนาดความยาวท่อ และค่า Deflection ที่เกิดขึ้น เปรียบเทียบกับ Criteria Acceptance ได้ผลสรุป เสนอให้ดำเนินการเปลี่ยน Ammonia Tube ใหม่ทั้งหมด

**Criteria Acceptance : Tube sag  $\leq$  3 Diameter**

Tube	Size	Span (mm)	Results Sag (mm)	Criteria (mm)	Results	Comment
Ammonia	2"	3922	200	150	X	Replace

- ดำเนินการซ่อม Ammonia Tube โดยการตัดของเก่าออก และเชื่อมเปลี่ยนของใหม่แทนที่

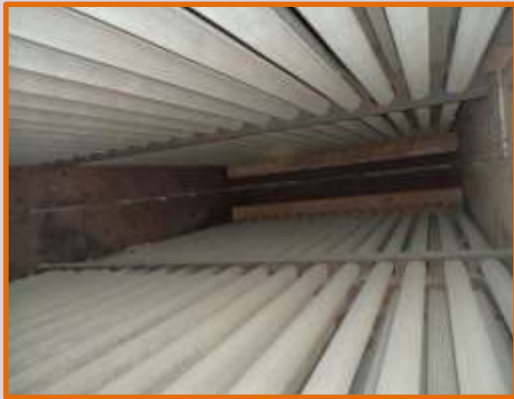
Normal Condition  
(Side A)

- เข้า As Found ภายในโดย Visual Inspection พบ Hot Oil Tube Sag อย่างชัดเจนเมื่อเทียบกับฝั่งที่เป็นปกติ

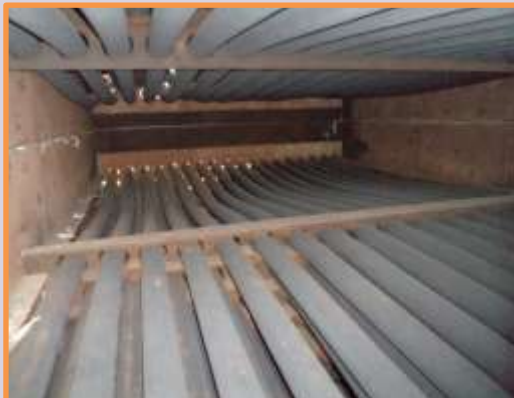
Abnormal Condition  
(Side B)

- Hot Oil Tubeได้รับความร้อนสูงจากภาวะ Overheat Operation และการเกิด Coke อุดตันการไหลของ Hot Oil ซึ่งลด Heat Transfer Efficiency จึงทำให้เกิดความร้อนสะสมที่เนื้อผิวสูงเกินกว่า Design Spec. ส่งผลให้ Sag  
- ตรวจสอบวิเคราะห์โดยใช้ขนาดความยาว Tube และค่า Deflection ที่เกิดขึ้นอ้างอิงตาม Standard API573 & ASME sec1 ได้ผลสรุป **อยู่ใน Spec. ตาม Criteria Acceptance**

**Criteria Acceptance : Tube sag  $\leq$  3 Diameter**

Tube	Size	Span (mm)	Results Sag (mm)	Criteria (mm)	Results	Comment
Conv.2	4"	3962	160	300	Accept	-
Conv.3	4"	3962	75	300	Accept	-
Conv.1	4"	3962	75	300	Accept	-

**\*\*\* เนื่องจากเป็น Pressure Part ซึ่งมีผลต่อความปลอดภัยในการใช้งานอุปกรณ์ จึงต้องดำเนินการตรวจสอบวิเคราะห์เพิ่มเติมสำหรับยืนยัน Material Condition เพื่อป้องกันความเสียหายซึ่งอาจเกิดจาก Hot Spot**

- Keep Condition  
- No activity this Turndown

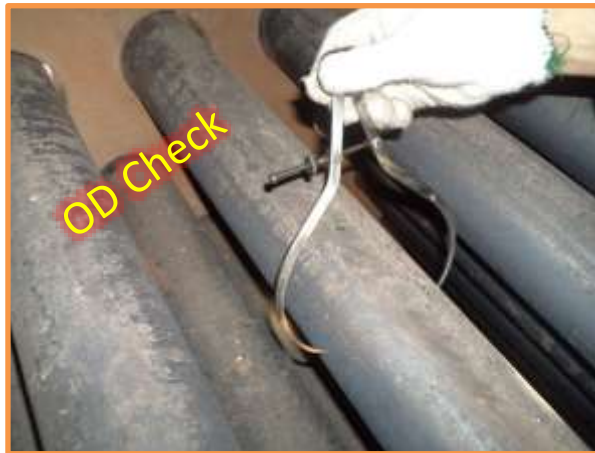
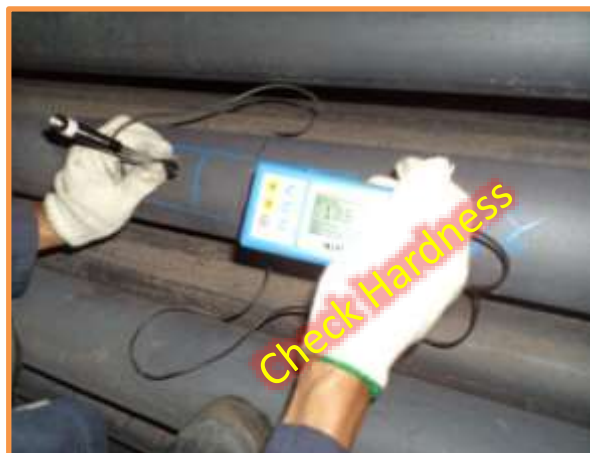
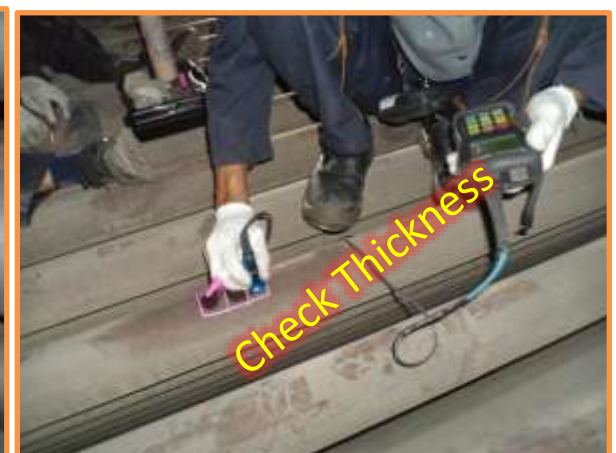
Hot Oil tube conv.1 & conv.3

## Creep Condition Check

- OD check found all tubes are still the same dimension from original
- Hardness Testing found increasing of hardness but still in criteria acceptance (API 573)
- Thickness measurement found that no significant wall loss.

- Replica show the tubes of convection 1 & 3 are in class 3b – 4 that mean chain cavities & separate grain boundary and can become microcrack in future but still can operate in normal condition and recommend to monitoring every 1 year.
