USO DA TERMOGRAFIA INFRAVERMELHA NA IDENTIFICAÇÃO DE
UMIDADE EM ELEMENTOS DE VEDAÇÃO DE EDIFÍCIOS

Monografia apresentada no Trabalho de Conclusão de Curso 2 do Curso de Graduação
em Engenharia Civil da Universidade Federal de Goiás.

Use of Infrared Thermography in Moisture Identification on Masonry Elements of Buildings

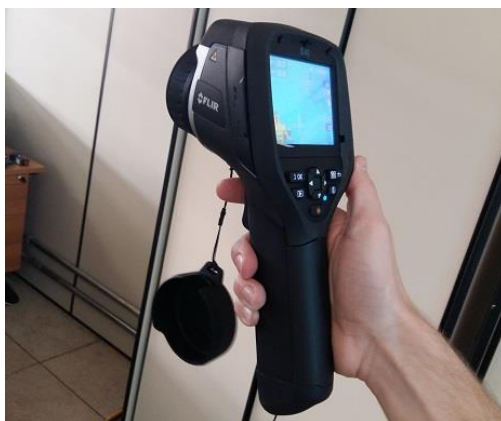
- Termovisor E40 da marca FLIR®, para registro das imagens térmicas e das imagens óticas, com todos os parâmetros determinados de acordo com o especificado pelo próprio fabricante;

FIGURA 6: Termovisor E40 da FLIR®.

Os materiais utilizados no Estudo I foram: um bloco de concreto, um bloco cerâmico, e um recipiente para colocar água. Como equipamentos, utilizou-se um termovisor apresentado na Figura 6, fontes de energia térmica e uma balança.

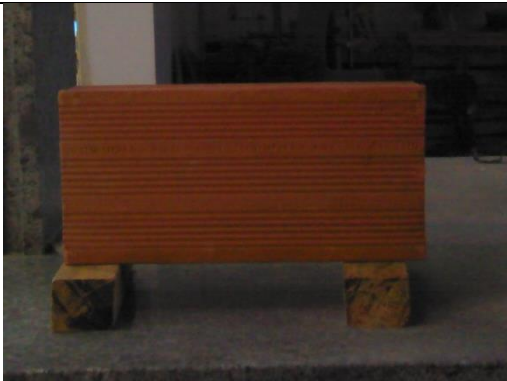
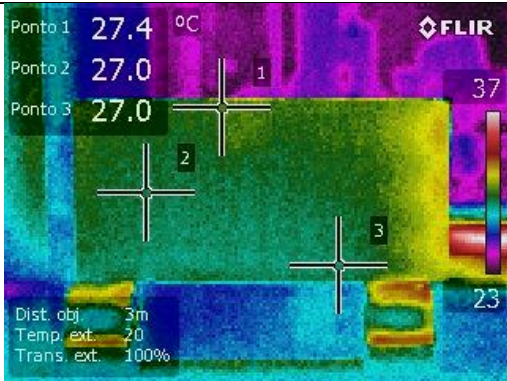
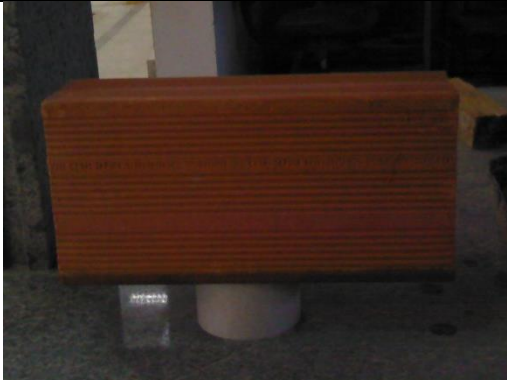
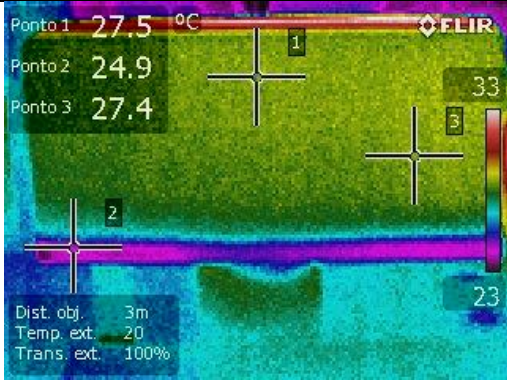
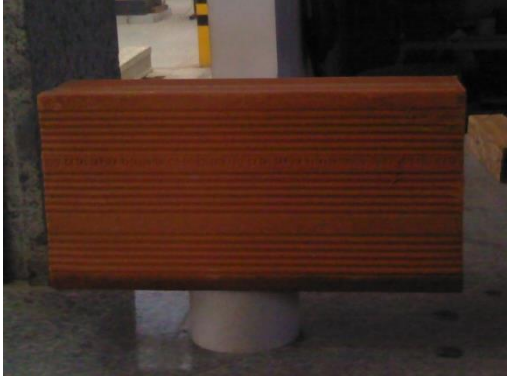
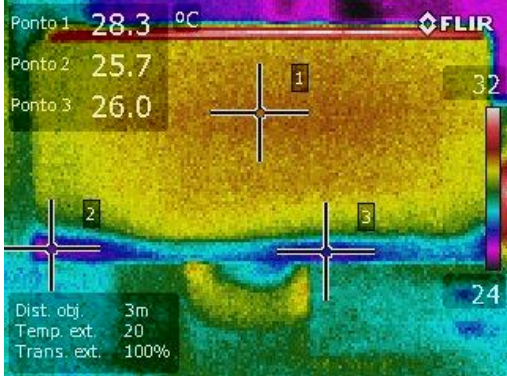
FIGURA 8: Imagens ótica e termográfica de bloco cerâmico utilizado para o estudo em laboratório e que ficou em contato com a água durante os tempos especificados (0, 4, 16 e 32 minutos).

Nota-se que a água, com o decorrer do tempo, progressivamente percola pelos capilares do bloco cerâmico, apresentando-se como uma região mais fria nas imagens termográficas. É possível observar também que, à medida que a água percolada pelos capilares e se afasta de sua fonte, seu volume no interior do bloco reduz gradualmente e, com menos massa a ser aquecida, mais sua temperatura tende a se assemelhar à temperatura da face do bloco, uma vez que, pelo estudo da calorimetria e segundo Young e Freedman (2008), a quantidade de energia térmica necessária para variar a temperatura de um corpo é proporcional à sua massa.

O padrão típico formado nas imagens termográficas é representado por uma escala no canto direito das mesmas nas quais a região mais fria e mais próxima da fonte de água é representada pelos tons roxos (temperaturas em torno dos 23°C) e, após, afastando-se da fonte, segue-se para as cores azulada ($\approx 26^\circ\text{C}$), esverdeada ($\approx 28^\circ\text{C}$) e, em sequência, amarelada ($\approx 29^\circ\text{C}$) (lembrando que o padrão de cores pode se alterar automaticamente pelo aparelho objetivando uma melhor visualização cromática). O padrão térmico sugere o esquema de fluxo de calor de uma região mais quente para uma região mais fria por condução térmica, como explicitado pela Lei de Fourier.

Pela Lei de Stefan-Boltzmann, pode-se inferir que a temperatura da região mais seca encontra-se mais quente, já que a potência irradiada emitida pela mesma é maior, e vai gradativamente diminuindo à medida que se aproxima da fonte de água.

A temperatura do bloco cerâmico encontra-se sempre maior em virtude de seu calor específico, 0,92 kJ/(kg.°C) (ABNT NBR 15220, 2003) ser cerca de 4,5 vezes menor que o calor específico da água, 4,19 kJ/(kg.°C) (BAUER, 2013), o que faz com que a água na base encontre-se sempre mais fria (já que a potência calorífica incidente era a mesma tanto para o bloco quanto para a água), gerando o diferencial de temperatura representado nas imagens termográficas.

São apresentadas, a seguir, as imagens óticas e térmicas da face do bloco cerâmico que não recebeu a incidência direta da fonte térmica, sendo aquecida a face oposta à registrada, em todos os tempos pré-determinados (Figura 8).

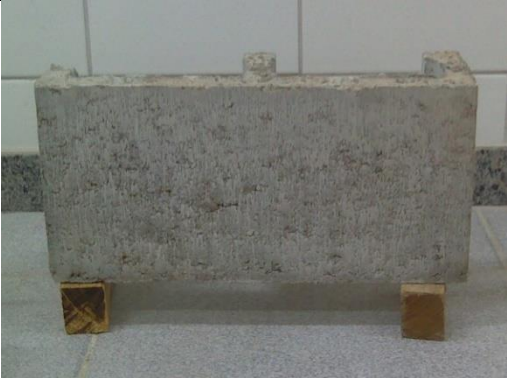
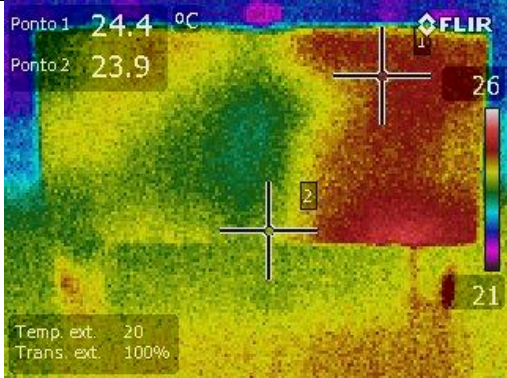
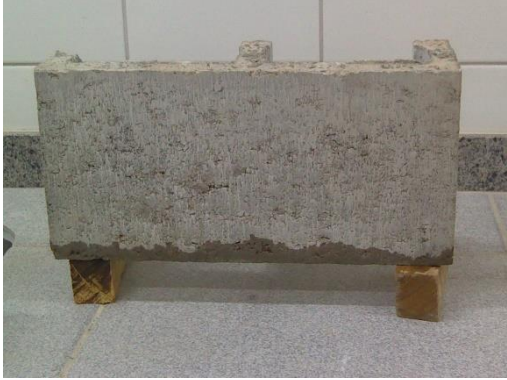
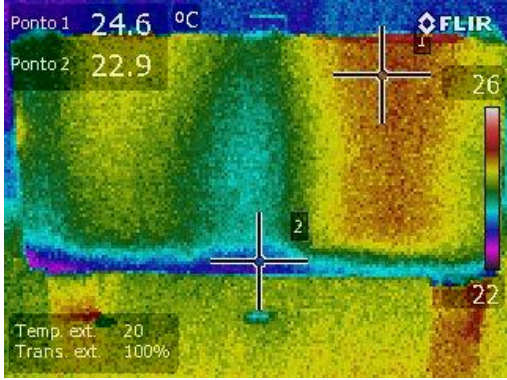
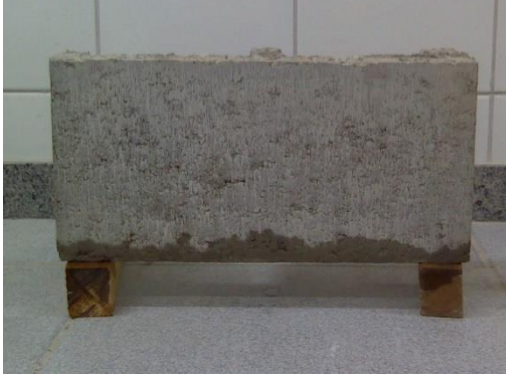
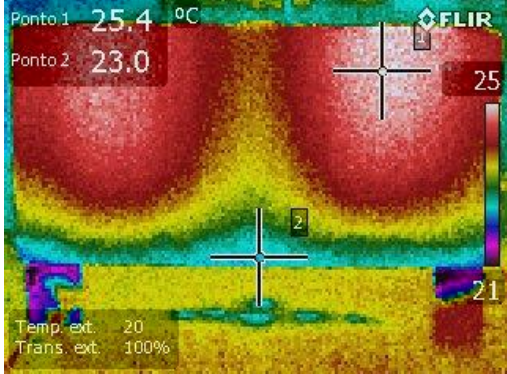
FIGURA 10: Imagens ótica e termográfica de bloco de concreto utilizado para o estudo em laboratório e que ficou em contato com a água durante os tempos especificados (0, 4, 16 e 32 minutos).

Assim como no bloco cerâmico, os padrões de imagens térmicas encontradas para o bloco de concreto apresentam variações de temperatura de acordo com a umidade da região. Próximo à fonte de água, a temperatura é a mais baixa observada ($\approx 21^{\circ}\text{C}$) e afastando-se da fonte, nota-se o aumento da temperatura do bloco, indicando menor umidade ($\approx 26^{\circ}\text{C}$). A capilaridade também está presente no bloco de concreto, mas com um padrão pouco diferente do bloco cerâmico devido à menor permeabilidade e ao formato dos poros capilares de cada um dos materiais (COUTINHO, 2005).

Para o bloco de concreto, as imagens óticas e termográficas registradas a partir da face oposta à que estava exposta à fonte de energia térmica, para os tempos pré-estabelecidos, estão apresentadas na Figura 10.

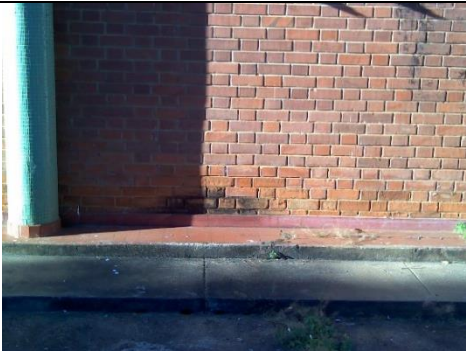
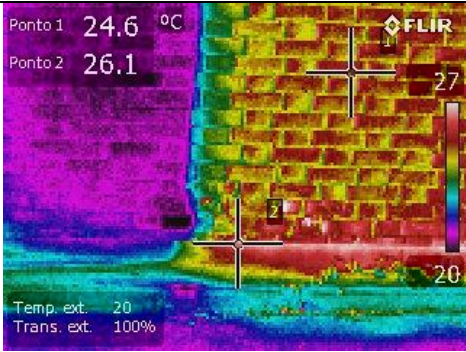
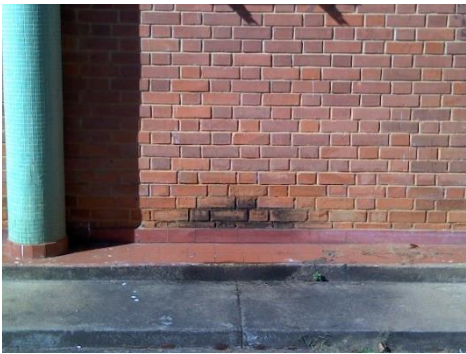
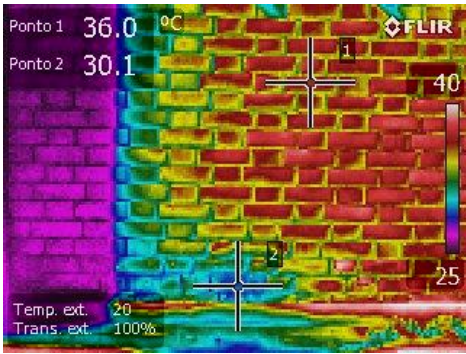
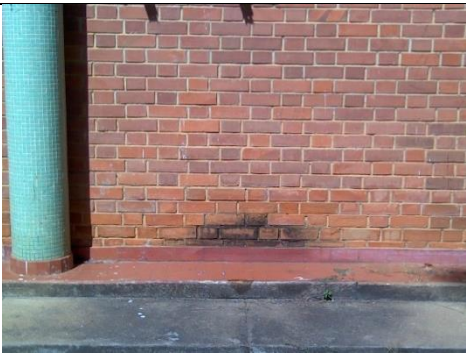
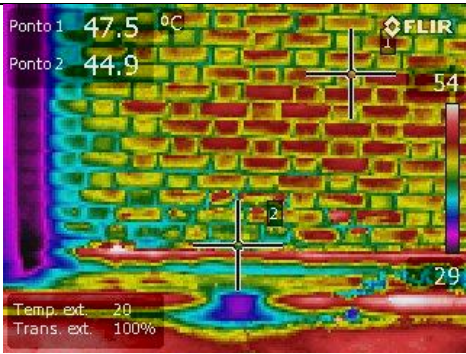
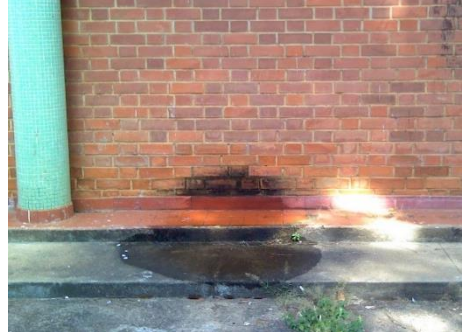
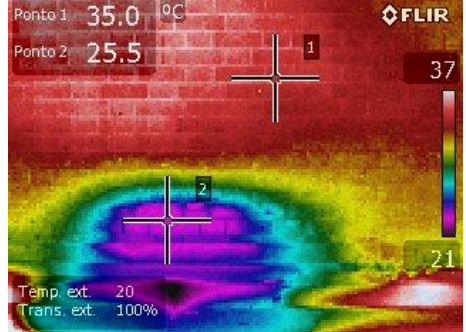
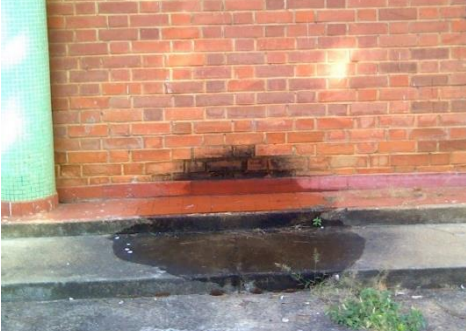
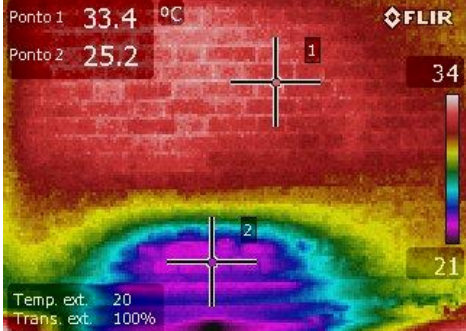
FIGURA 12: Imagens óticas e termográficas da fachada virada para o norte em todos os horários pré-determinados.

A fachada norte apresenta um pilar de seção circular que gerou uma sombra significativamente grande no período das 8:00, chegando a alcançar a região úmida analisada e fazendo com que a região sombreada não fosse aquecida pelo sol (região arroxeadada nas imagens termográficas). Mesmo assim, na sombra é possível ver uma região de um tom roxo mais escuro no tijolo que estava umedecido em relação ao tom em que apareceram os demais tijolos próximos que não estavam tão úmidos, o que se conclui que a região estava mais úmida e, portanto, mais fria. Entretanto, nota-se que, quando a região é aquecida, é mais nítida a identificação das regiões mais úmidas e suas diferenças com as regiões mais secas, pois o padrão cromático fica mais claro.

Até o período das 12:00 o ar-condicionado cujo dreno é o responsável pela umidade da região em análise não se encontrava ligado. Mesmo assim, pode-se observar nas imagens termográficas das 10:00 e 12:00 horas que a região se encontrava mais fria na base (onde a umidade está mais elevada), com tons azulados/esverdeados, e mais quentes à medida que se afasta da região úmida (tons amarelados/avermelhados).

Por volta das 13:00 o ar-condicionado foi acionado, fazendo com que o dreno liberasse água e reiniciasse o processo de umidificação da região. Assim, os tijolos passaram a absorver a água fornecida e o padrão mostrou-se muito mais nítido, semelhante ao padrão observado nos ensaios em laboratório (Figuras 10 e 12).

Sendo o Estudo II realizado em campo, apresenta-se, na Figura 12, as imagens obtidas da fachada norte.

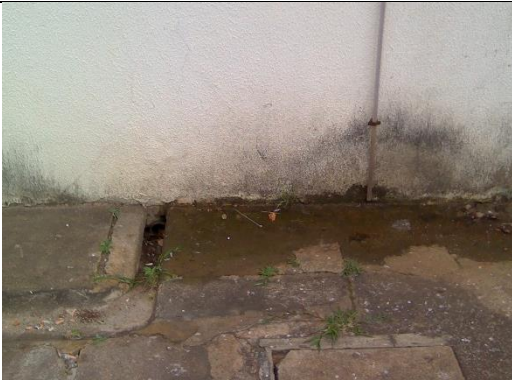
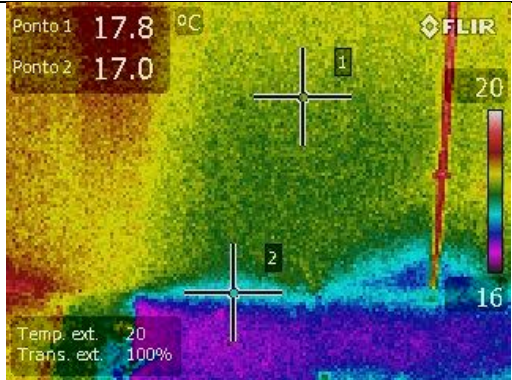
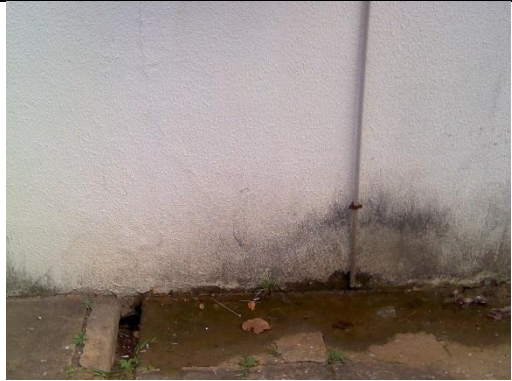
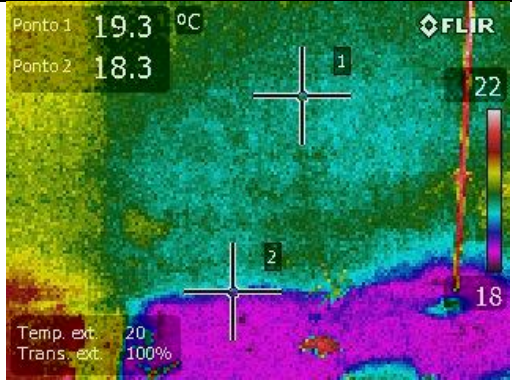
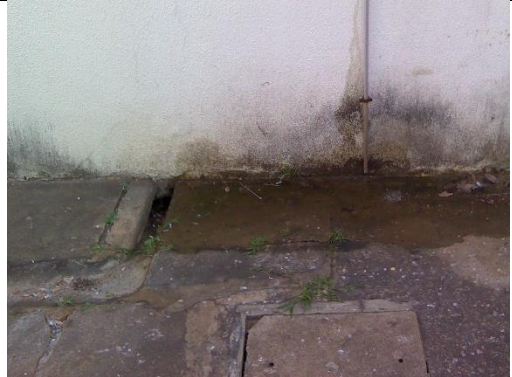
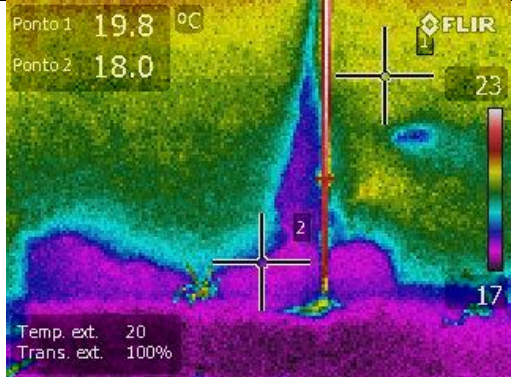
FIGURA 13: Imagens óticas e termográficas da fachada virada para o sul em todos os horários pré-determinados.

A respeito da fachada sul, esta encontrou-se constantemente com fonte de umidade. É observada a presença de água na parede em todas as imagens termográficas capturadas, mesmo quando não houve incidência solar (nos horários das 08:00 e 10:00). Porém, é visível que o padrão fica mais nítido quando a incidência solar se faz presente (por volta das 13:00 em diante), sendo possível analisar as regiões arroxeadas (que estão na base, bastante úmidas e, portanto, mais frias, em torno dos 18°C), seguindo-se para as regiões em azul-escuro, azul-claro, esverdeado e amarelado à medida que a umidade vai diminuindo, chegando até ao tom avermelhado, em que quase não há a presença de umidade. Desta forma, através das imagens termográficas, pode-se notar até onde a umidade alcança o sistema de vedação.

Para a fachada sul, obteve-se as seguintes imagens (Figura 13).

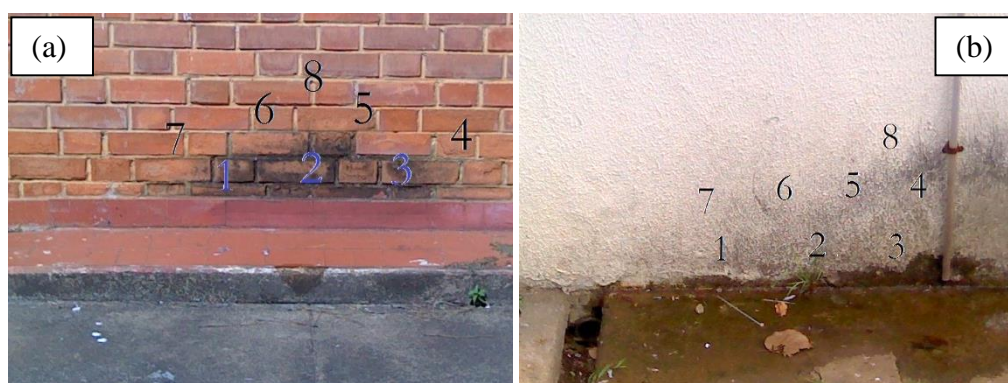
FIGURA 14: Imagens óticas das fachadas (a) norte e (b) sul com os pontos de aferição de umidade

Para a fachada norte, constituída de tijolo aparente que permitiu um contato melhor com o sensor do medidor de umidade superficial, nota-se que o mesmo apresentou valores de umidade superficial mais altos para os pontos mais próximos da fonte de umidade (pontos 1 a 7) e, para o ponto 8 que se encontra mais distante, apresentou um valor de umidade superficial bem inferior, permitindo a identificação da região mais próxima da fonte de umidade.

Já a fachada sul, revestida de textura rústica que é rugosa e cheia de pontas, há a dificuldade de contato pleno do sensor do medidor de umidade com a superfície, proporcionando valores aferidos que não se pode comparar com os encontrados na fachada norte. Os valores de umidade superficial encontrados para a fachada sul demonstram claramente que os pontos 1, 2 e 3 estão bem próximos à fonte de umidade, os pontos 4, 5, 6 e 7 se encontram há uma distância um pouco maior que os anteriores e o ponto 8 é o mais distante da fonte.

Buscando a comprovação de que os padrões térmicos encontrados nas fachadas norte e sul eram realmente advindos da presença de umidade, utilizando o medidor de umidade superficial T-M-170, fez-se a aferição de diversos pontos nas proximidades das regiões onde supostamente teria presença de umidade. Os locais aproximados dos pontos aferidos estão apresentados na Figura 14.

Os valores de umidade superficial encontrados para cada ponto mapeado nas duas fachadas estão expressos na Tabela 1.
