# 3130 - VILA FUNCHAL - LIGHT - VAREJO

3130 - VILA FUNCHAL - LIGHT - VAREJO

R. Olimpíadas, 272 - Vila Olímpia, São Paulo - SP, Brasil

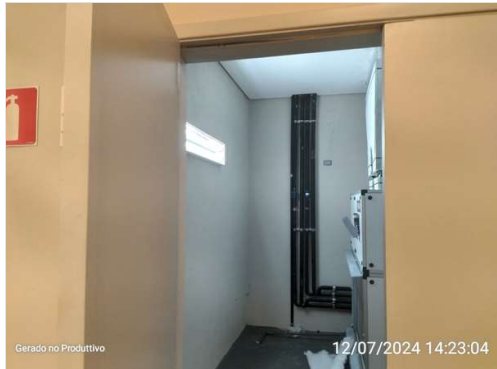
FOTO DO AMBIENTE ONDE ESTÁ LOCALIZADA A CENTRAL

SALA DE MÁQUINAS (TERREO)

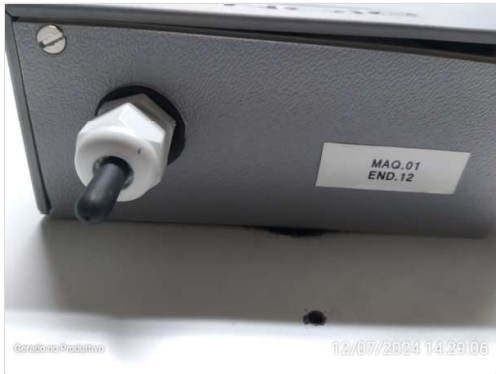
FOTO DA TAG DO CONTROLADOR 1

MAQ.01 END.12

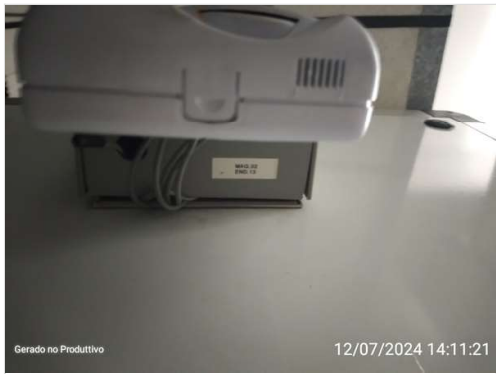
FOTO TAG DO CONTROLADOR 2

MAQ.02 SENDO CONTROLADA POR TERMOSTATO SCE

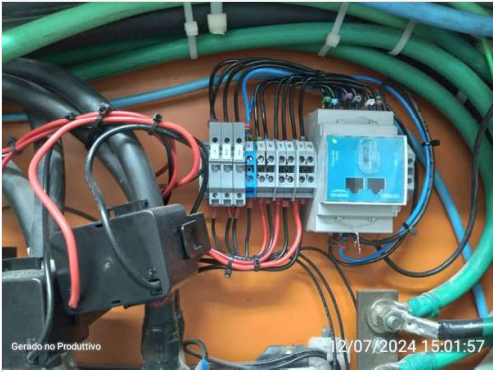
FOTO DA TAG MEDIDOR DE ENERGIA 1

MODELO: CE8020

TAG MEDIDOR DE ENERGIA 1  
MODELO: CE8020

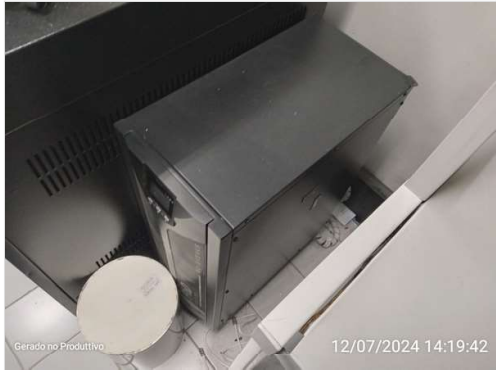
FOTO DA TAG DO NOBREAK

NAO CONTEM

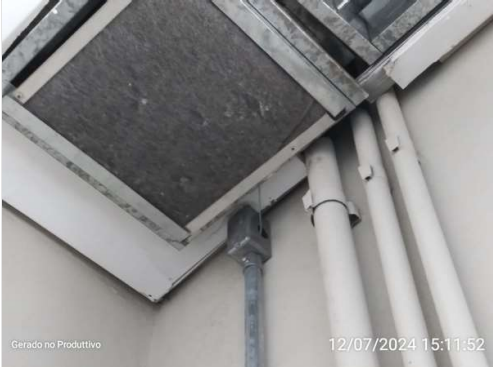
FOTO DO SENSOR MAQUINA 1

TAE

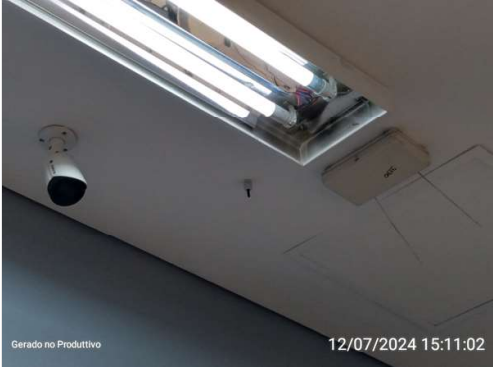
FOTO DO SENSOR MAQUIANA 2

SENSOR BACKOFFICE

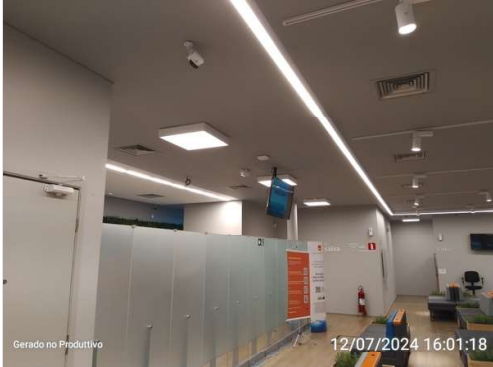
FOTO DO SENSOR MAQUIANA 2

SENSOR CAIXAS NAO ENCONTRADO

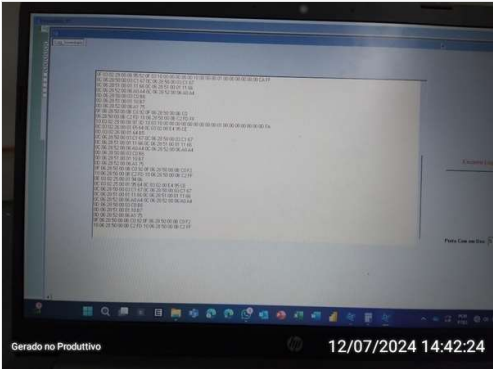
FOTO DA TELA EXECUTANDO O LOG

LOG  
LOG REALIZADO

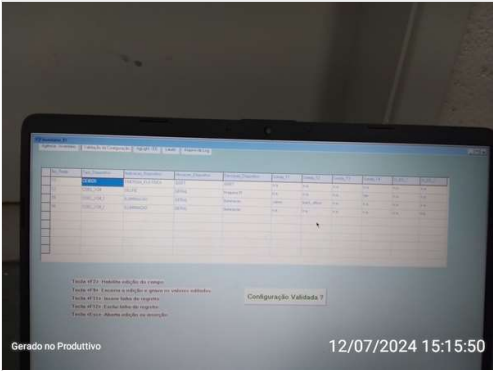
FOTO DA TELA COM O INVENTARIO REALIZADO

INVENTÁRIO  
INVENTÁRIO REALIZADO

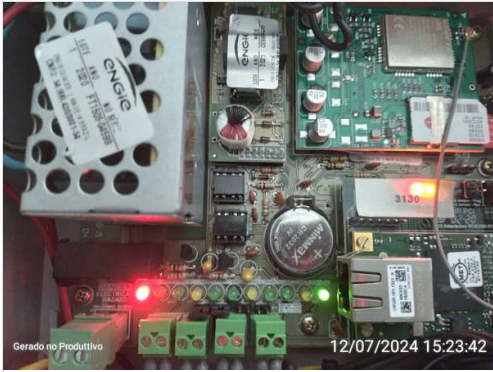
FOTO DA TROCA DAS BATERIA

BATERIA ANTIGA INSTALADA

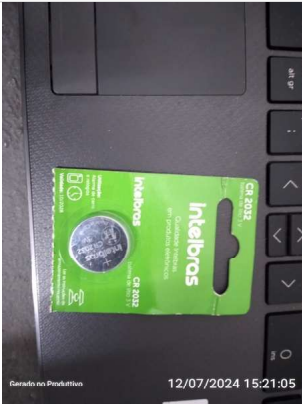
FOTO DA BATERIA NOVA

BATERIA NOVA

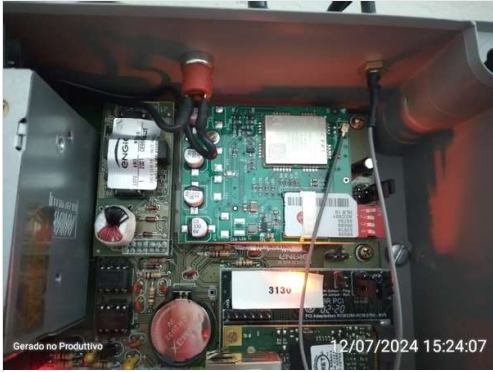
FOTO DO CHIP ANTIGO

CHIP ANTIGO INSTALADO

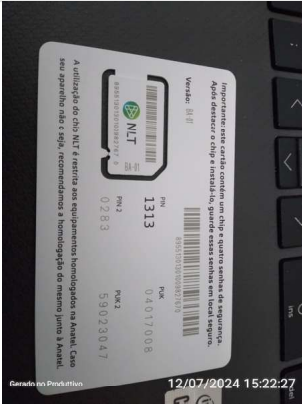
FOTO DO CHIP NOVO

IMEI DO CHIP  
89551301301009827670

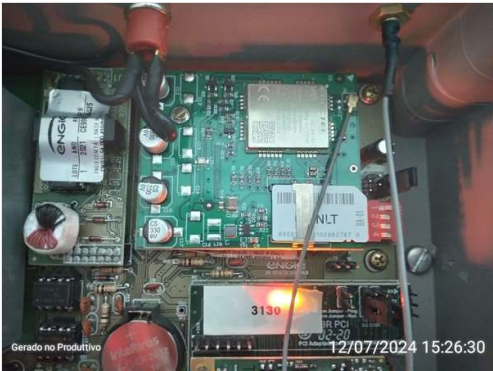
FOTO DO CHIP DEPOIS DA TROCA

CHIP NOVO INSTALADO

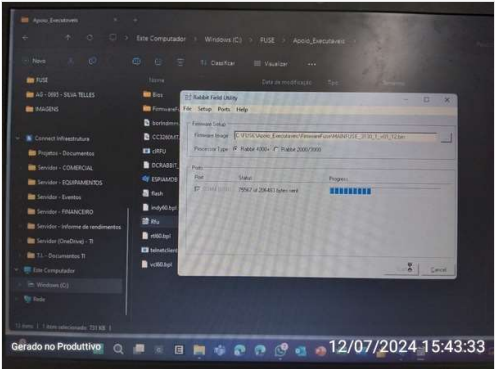
FOTO DA TELA EXECUNTANDO O FIRMWARE

SITUAÇÃO FIRMWARE  
FIRMWARE REALIZADO

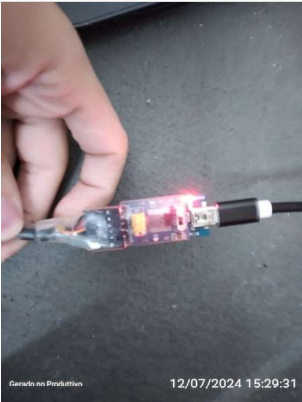
FOTO DO TC (FIRMWARE)

CABO TC

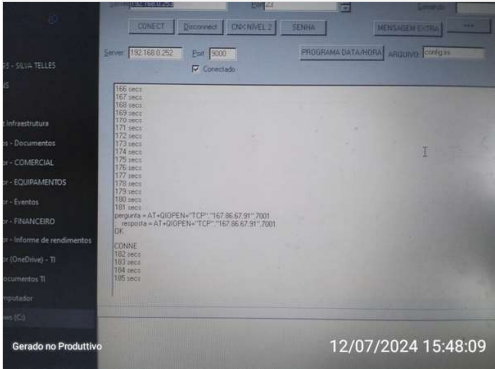
FOTO DO RJ-45 CONECTADO (FIRMWARE)

TELNET CONECTADO

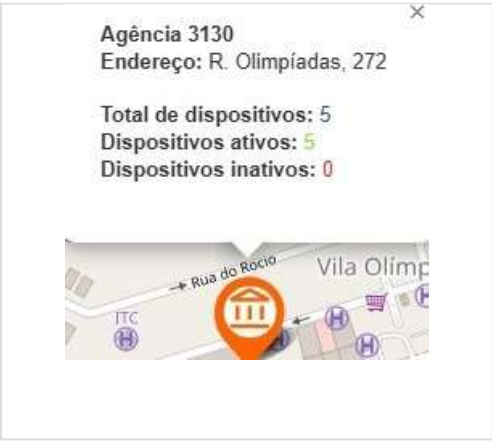
TELAS DE COMUNICAÇÕES COM A PLATAFORMA 1

Nome ↑	Equipamento	Última atividade	Estado	RS485
3130_1_no_00	Remota Light	15/07/2024, 20:17:33	Ativo	Ok
3130_1_no_10	QGBT	15/07/2024, 20:17:33	Ativo	Ok
3130_1_no_12	Maquina 01	15/07/2024, 20:17:33	Ativo	Ok
3130_1_no_15	Iluminacao	15/07/2024, 20:17:33	Ativo	Ok
3130_1_no_16	Iluminacao	15/07/2024, 20:17:33	Ativo	Ok

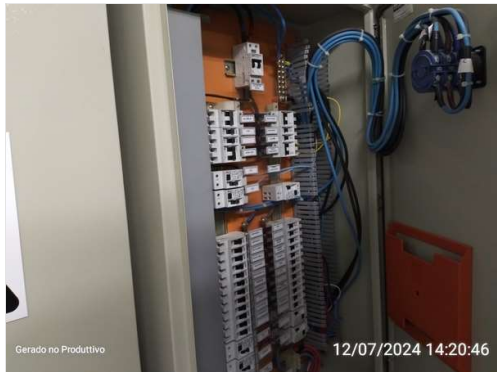
FOTOS COMPLEMENTARES

QFNB NAO CONTEM TC

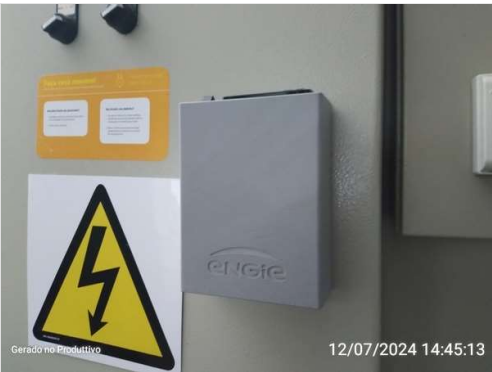
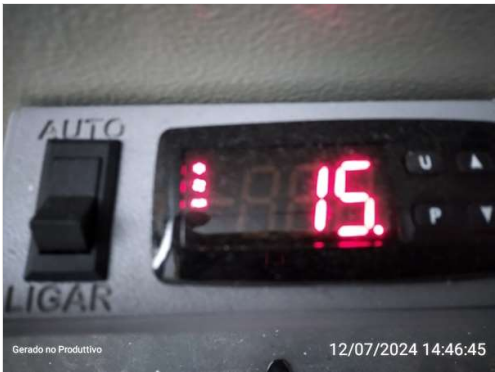
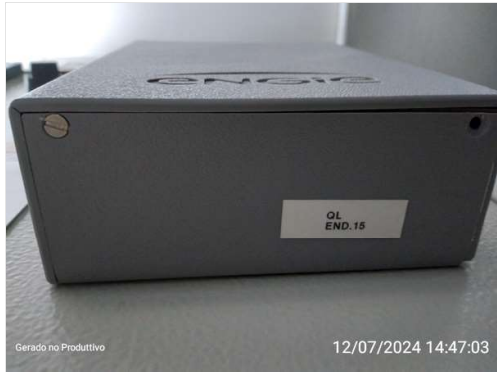
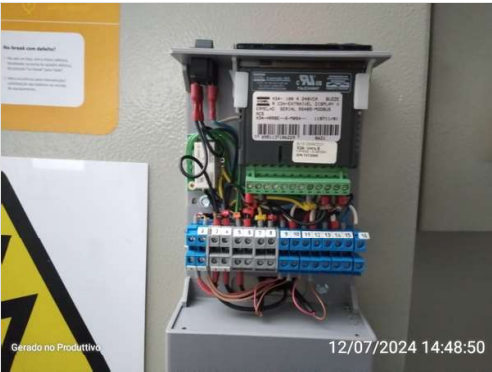
QL END.15 ATENDE OS AMBIENTES: CAIXAS E BACKOFFICE

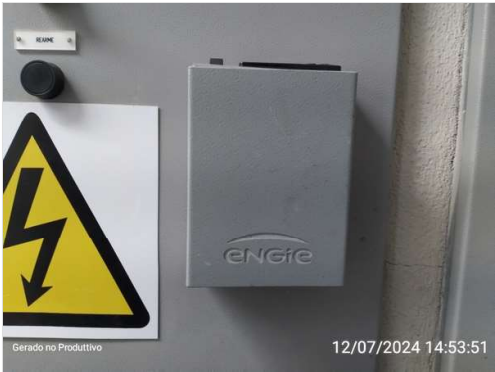
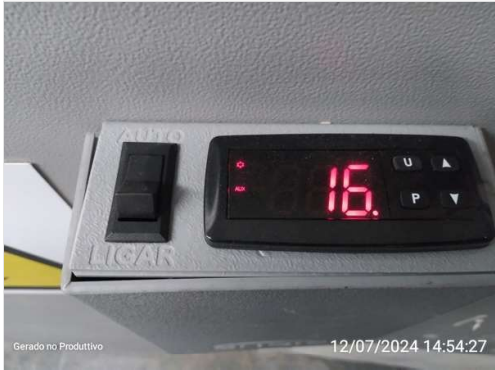
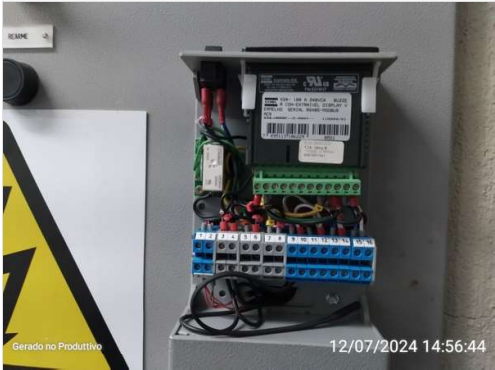
QL END.16

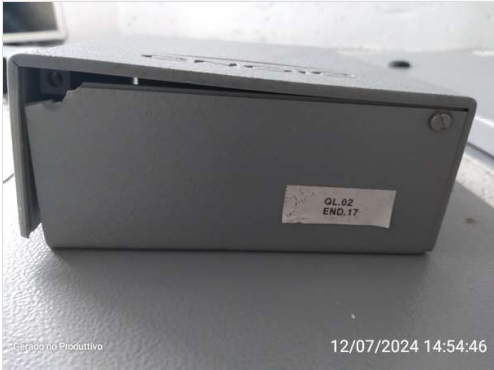
FOTOS COMPLEMENTARES

QL END.17 MAS ESTA CONFIGURADO COMO END 16
