PARECER TECNICO

- Esse parecer tem o objetivo de esclarecer e explicitar todos os procedimentos técnicos realizados durante o serviço

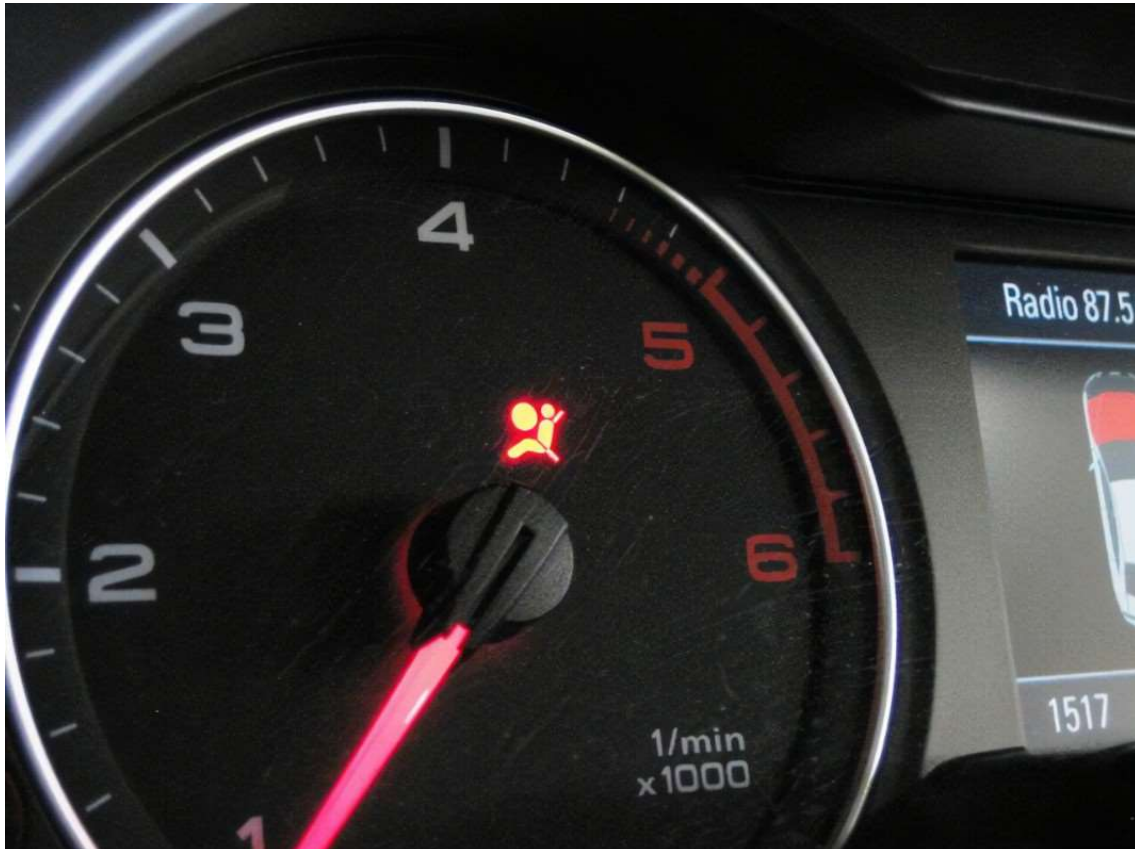
A principal dúvida que pode que o cliente Caio, tem, é o porquê a luz espia do airbag do seu carro acendeu, o que isso significa, quais as causas e o que pode acarretar esse problema. A luz acende devido a central, ao realizar procedimentos de estes verificar que existe uma falha ou erro no sistema do airbag, alertando o condutor para que procure a assistência técnica capacitada para resolver o problema, porém muitas das vezes acontece que a luz acessa, não significa um grande problema, já que pode ocorrer de algum objeto, como uma moeda, que interfere no funcionamento do interruptor do cinto de segurança que

determina se ele está ou não preso, ou algo sob o assento interferindo na fiação que leva mensagens até o módulo de controle do sistema, e até mesmo o desgaste do tempo nos conectores, como a criação do zinabre. O técnico, antes de qualquer coisa, deve conhecer o sistema de segurança de airbag aplicado ao veículo em questão para a execução do diagnóstico, manutenção ou reparação, e as informações sobre o tipo de sistema e seus componentes podem ser encontradas no manual técnico do veículo. O primeiro passo para o técnico responsável iniciar o trabalho no veículo, é desligar o polo negativo da bateria do veículo, para que o sistema de segurança do airbag não fique energizado, e por algum acidente nos períodos de testes, a bolsa de ar não infle, causando danos graves e até letais, o módulo de energia que existe e fica localizado na central do airbag, possui a capacidade de armazenar energia para o sistema, em torno de 1 minuto após a retirada da chave, pois se acontecer algum acidente em quanto a pessoa está descendo do carro, o airbag seja acionado e proteja a pessoa, por isso é importante esperar pelo menos 15 minutos após desligar o polo, para que tenhamos a certeza de que o sistema não iria acionar por acidente. O próximo passo no serviço, devemos retirar a mola relógio, para realizar todos os testes, primeiro devemos remover o volante, assim teremos acesso a ela, remover o revestimento da coluna de direção, desligar o conector elétrico e remover o cabo espiralado de sua sede, A mola relógio é responsável por estabelecer o contato entre o chicote elétrico da central do airbag e a central da bolsa no volante do motorista. No interior desse componente existe uma fita condutiva, que tem certa quantidade de voltas, acompanhando as voltas dadas pelo volante do veículo. Esse componente é um dos que mais geram falhas por mau contato ou contato aberto, por romper o contato elétrico espiral interno à peça. Isso acontece porque o

próprio técnico, em certos momentos por não ter conhecimento, pode realizar manutenções no veículo e instalar o componente de forma incorreta, não seguindo os procedimentos técnicos para a desmontagem ou montagem do dispositivo. O que mais acontece nesses sistemas é o próprio ressecamento da fita no interior do componente, o que pode promover o seu rompimento. Outro tipo de defeito da mola relógio é causado pelo técnico durante a manutenção em sistemas de controle de estabilidade, que muitas vezes acontece por falta de conhecimento do técnico que está executando a reparação no veículo. Isso acontece, muitas vezes, porque a manutenção em caixas de direção e alinhamento das rodas, por exemplo, pode retirar o volante do seu centro e desalinhar, assim, a posição da mola relógio, podendo arrebeitar o contato rotativo ao esterçar o volante de um lado para o outro. Para testar a mola relógio, devemos utilizar um multímetro e testar a resistência do equipamento fora do sistema, como foi verificado que não havia defeito, concluímos que é possível utilizar a mola relógio, não foi necessário substituir. Outro defeito que ocorre muito no fiat punto, é a corrosão e a formação de zinabre nos conectores, assim, o técnico removeu todas as entradas de comunicação, e constatou que em uma saída do módulo, havia uma grande formação de impurezas, dificultando a passagem de informação, para resolver o problema, ele retirou todo o excesso de sujeira, e utilizou um limpa contato, juntamente com uma lixa, e assim deu fim a toda corrosão. Assim que terminou a limpeza, ligou o veículo e constatou que a luz do airbag havia apagado no mesmo instante, e, portanto, o defeito estava solucionado e o problema resolvido.

um técnico responsável executou o serviço, seguindo as normas, e executou da melhor maneira possível o trabalho, no caso do Sr Caio, o a principal causa foi a corrosão devido a exposição do tempo, e assim, causou uma falha no sistema, devido isso, acendeu a luz do airbag no painel, levando o carro na oficina foi solucionado o problema, todos os procedimentos realizados tiveram base no conhecimento e de segurança para realizar a tarefa, já que as bolsas de ar possuem uma grande fragilidade, e são propensas a causarem acidentes. É o que se tem a apresentar.
