WYNIKI CIĄGLYCH POMIARÓW HAŁASU W ŚRODOWISKU DLA PORTU LOTNICZEGO IM. F. CHOPINA W WARSZAWIE

Nazwa obiektu: Punkt pomiarowy nr 6 „17 Stycznia”

Lokalizacja punktu pomiarowego: Warszawa, ul. 17 Stycznia 40

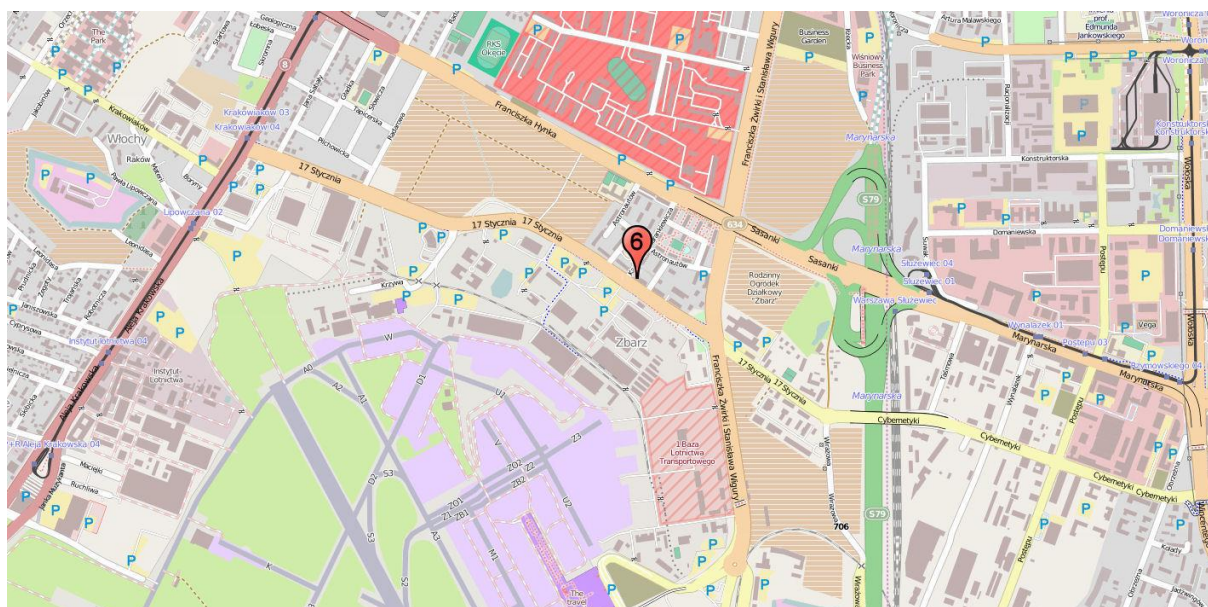
Lokalizacja na planie:

Układ współrzędnych: WGS 84

Szerokość geograficzna: N 52° 10' 54,7"

Długość geograficzna: E 20° 58' 26,8"

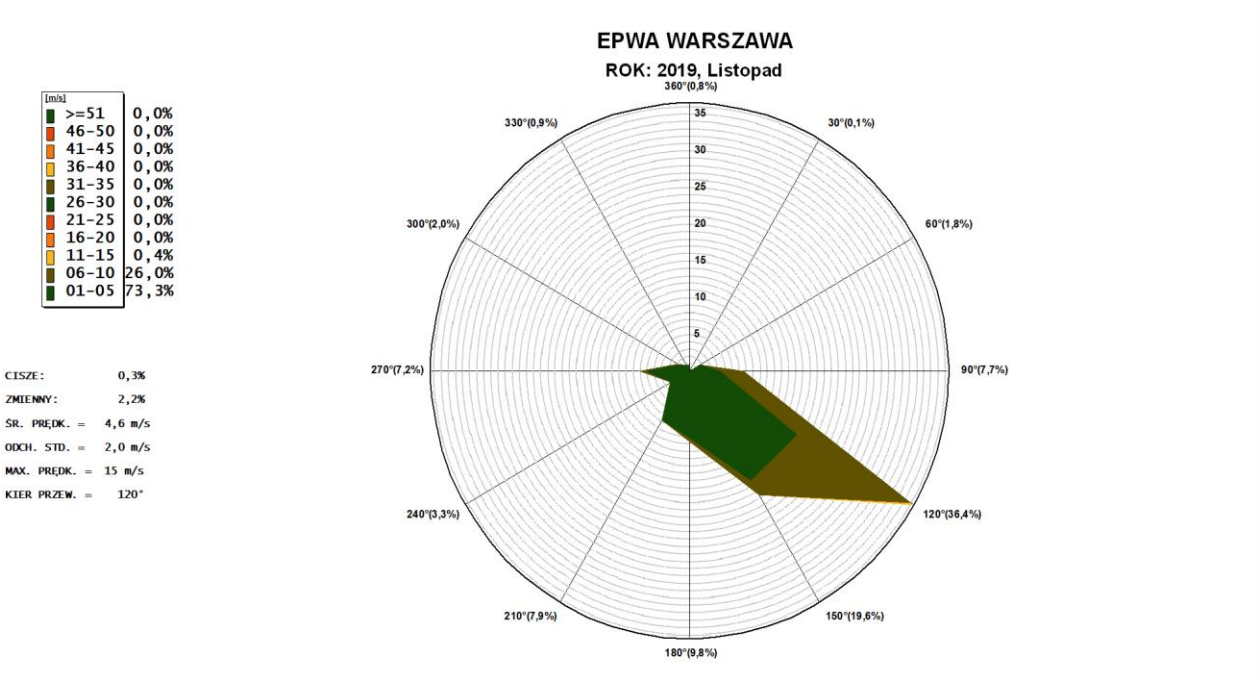
Miesięczna róża wiatrów

WARUNKI METEOROLOGICZNE DLA LOTNISKA:
Ustalane na wysokości: 106,51 m n.p.m

Wielkości ustalone	Wartości maksymalne	Wartości minimalne	Wartości średnie miesięczne
	w danym miesiącu	w danym miesiącu	
Temperatura [°C]	16,5	-4,6	6,3
Wilgotność względna [%]	98	51	85
Ciśnienie atmosferyczne [hPa]	1012,7	978,3	998,1
