**INFORME DE EVALUACIÓN DE
RIESGO DEL TERRENO
ASIGNADO PARA LA
PRODUCCIÓN E
INDUSTRIALIZACIÓN DE LA
MICRO ALGA ESPIRULINA EN
EL FUNDO SAN GABRIEL DEL
DISTRITO Y PROVINCIA DE
ABANCAY, ANTE EL FENÓMENO
DE MOVIMIENTOS EN MASA.”**

**PROYECTO: “MEJORAMIENTO DE LOS SERVICIOS DE LA
DIRECCIÓN REGIONAL DE LA PRODUCCIÓN – DIRECCIÓN
DE INDUSTRIA, DE LA PROVINCIA DE ABANCAY DEL
DEPARTAMENTO APURIMAC”.**

OFICINA REGIONAL DE FORMULACIÓN Y EVALUACIÓN DE
INVERSIONES - ORFEI

GOBIERNO REGIONAL DE APURÍMAC

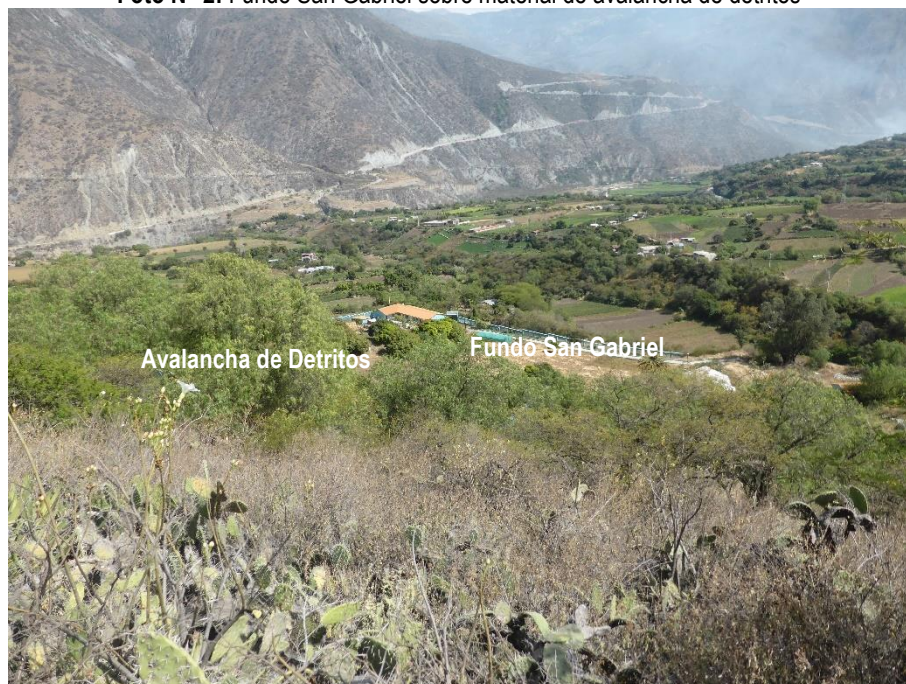
Foto N° 2: Fundo San Gabriel sobre material de avalancha de detritos

La zona en evaluación está conformada por material producto de una avalancha de detritos, litológicamente se tiene material fino transportado y depositado por eventos de geodinámica externa anterior y que en la actualidad son ocupados para la realización de actividad agrícola la cual es intensa

Cabe resaltar que en la actualidad la zona de estudio son áreas agrícolas.

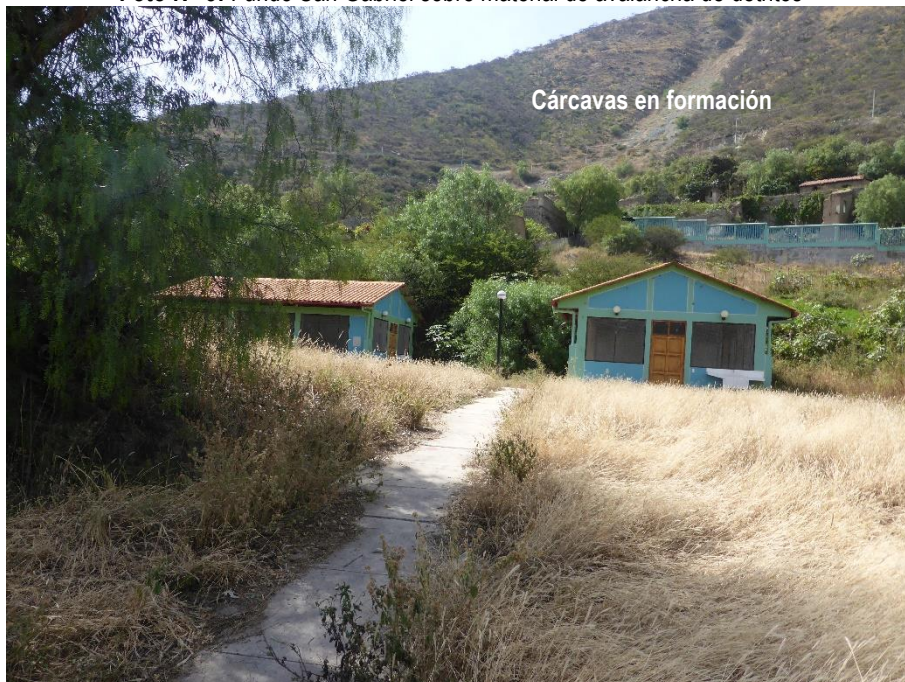
Foto N° 3: Fundo San Gabriel sobre material de avalancha de detritos

Hacia el lado este de la zona de evaluación en las faldas del cerro Viracocha, se observa la formación de cárcavas que en temporada de lluvias acelera su proceso.

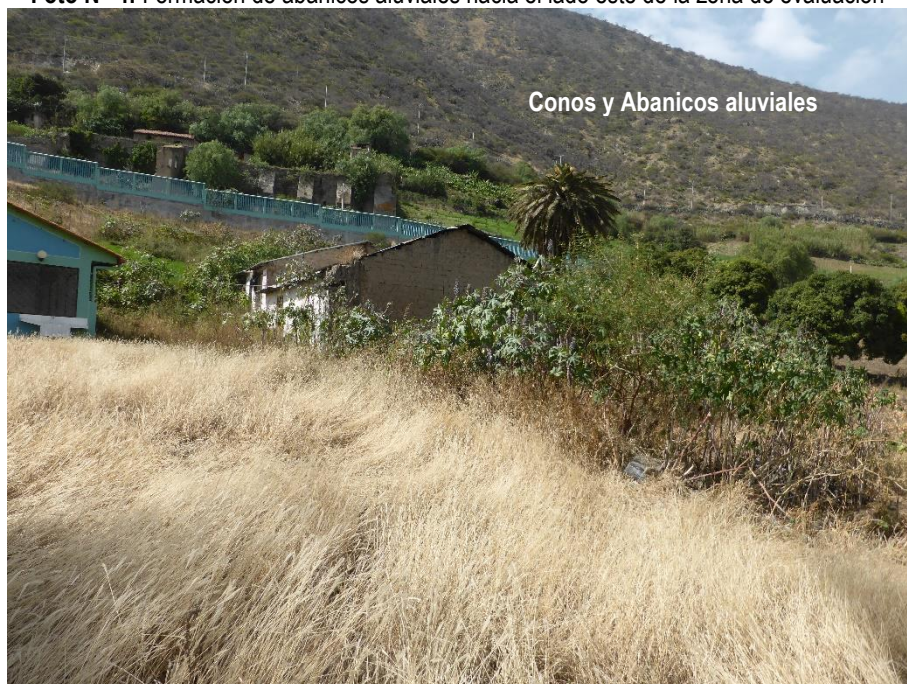
Foto N° 4: Formación de abanicos aluviales hacia el lado este de la zona de evaluación

Hacia el lado este se tiene conos aluviales los cuales se depositan
