RS 1
BV Recktenwald
Herderstraße 32, Reutlingen
(trocken)

Darstellung Rammprofil
Maßstab 1 : 50
durchgeführt durch Egner + Partner am 11.10.2018

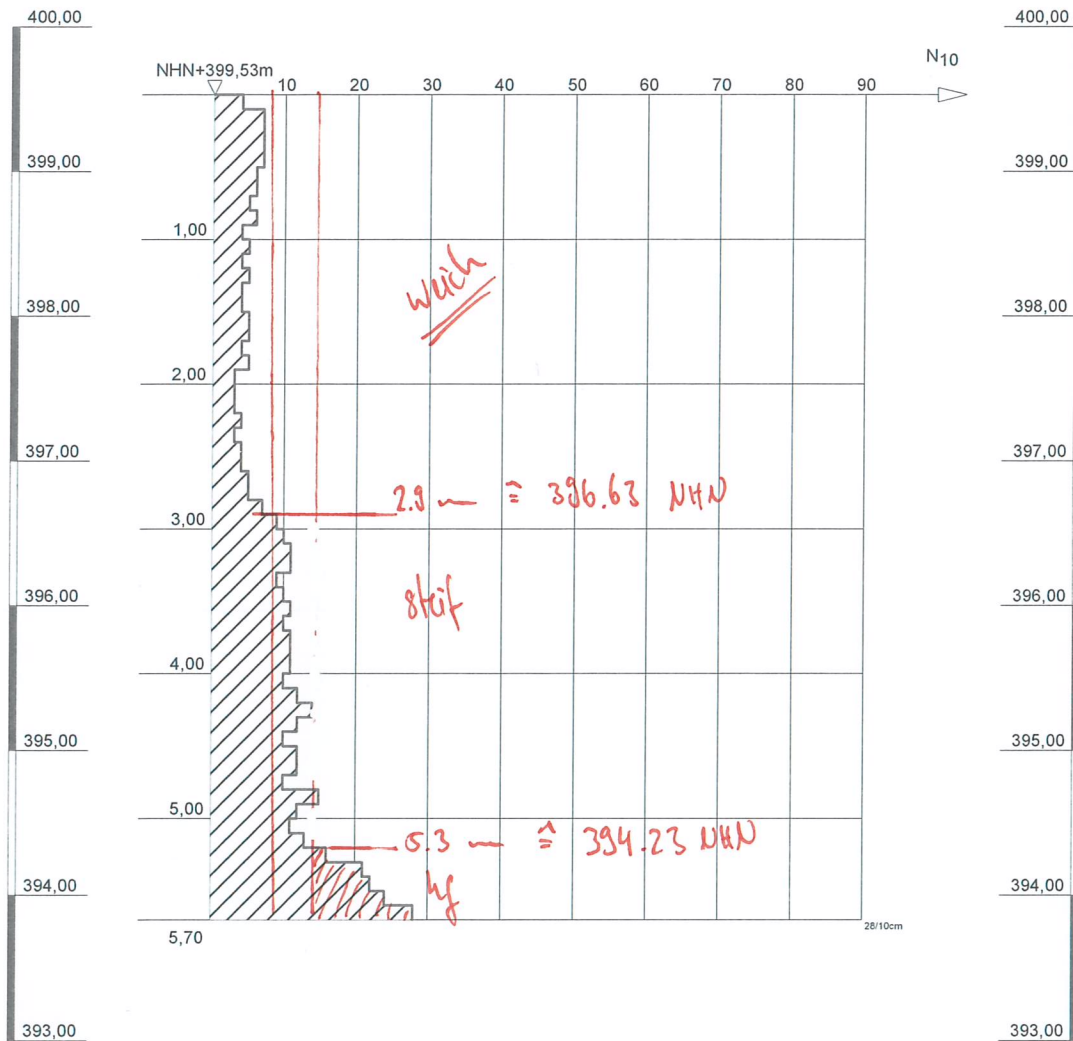
RS 2

Darstellung Rammprofil
Maßstab 1 : 50
durchgeführt durch Egnér + Partner am 11.10.2018

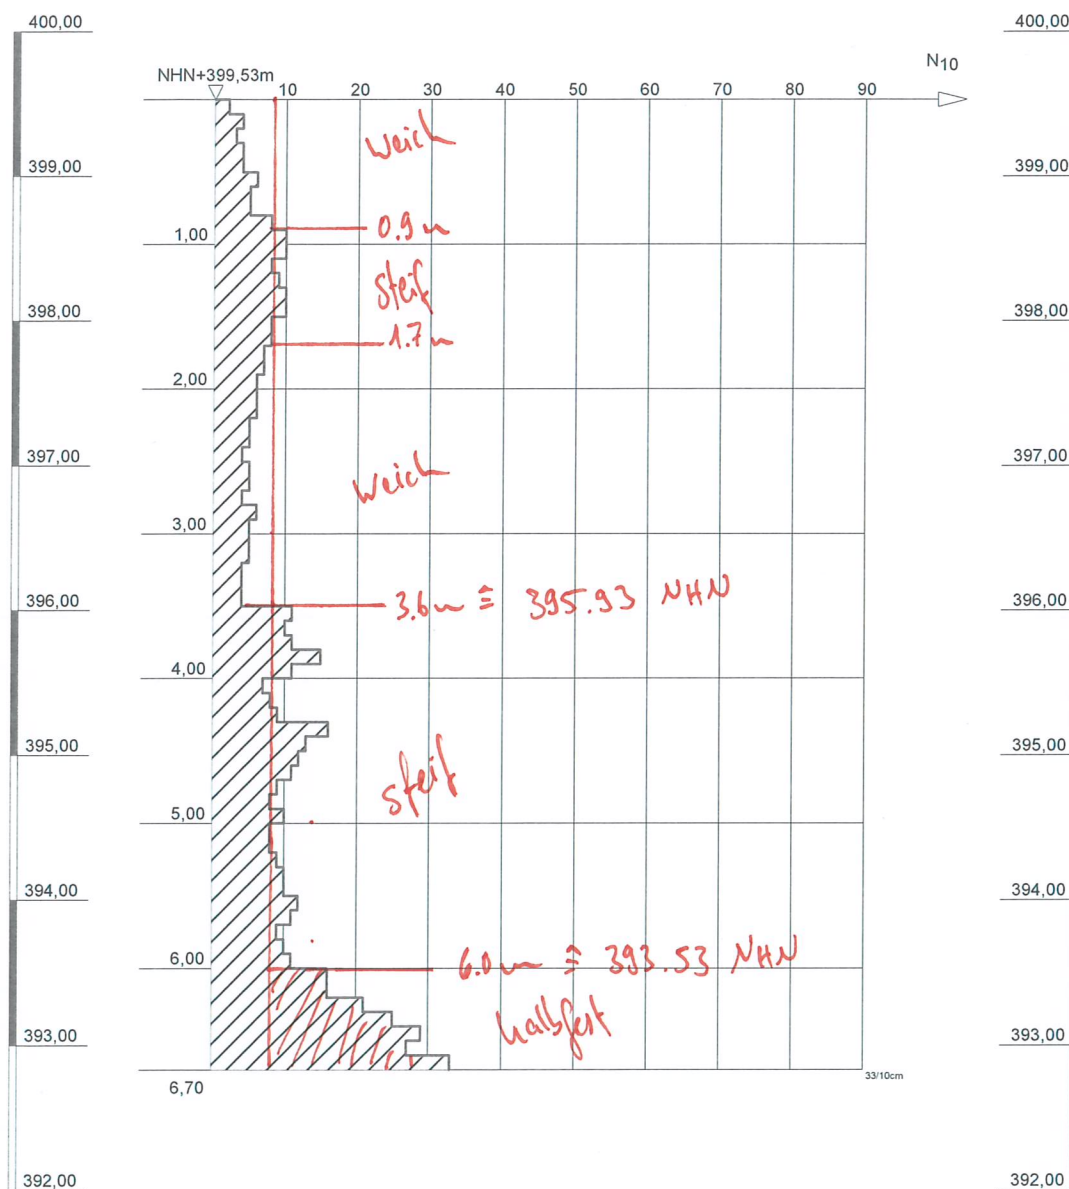
RS 3
BV Recktenwald
Herderstraße 32, Reutlingen
(trocken)

Darstellung Rammprofil
Maßstab 1 : 50
durchgeführt durch Egner + Partner am 11.10.2018

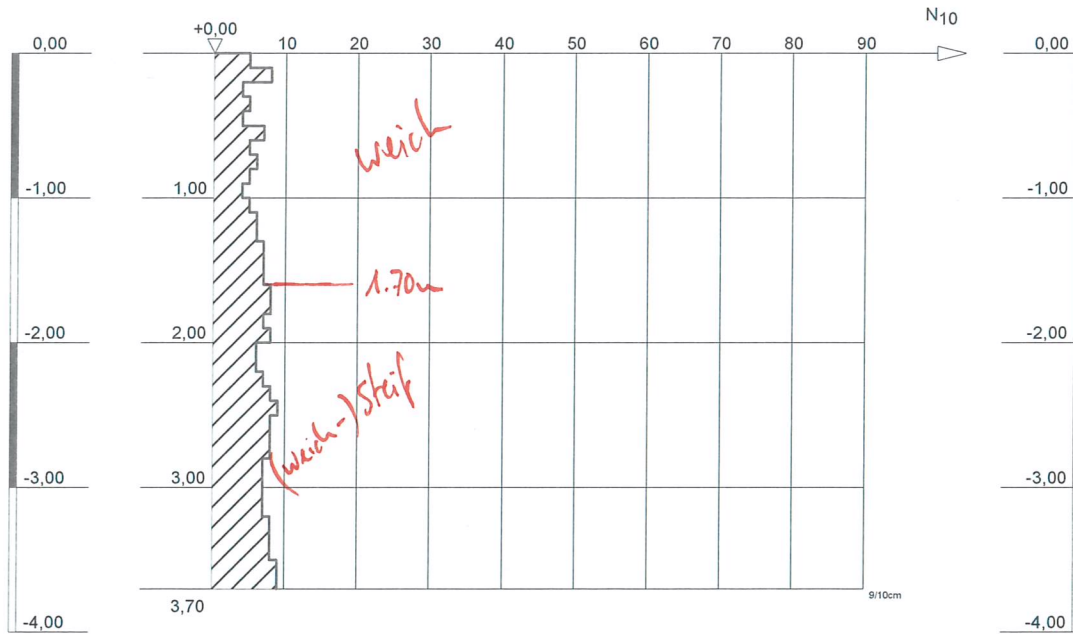
RS 1 (Kranabstellfläche)

Darstellung Rammprofil
Maßstab 1 : 50
durchgeführt durch Egner + Partner am 11.10.2018

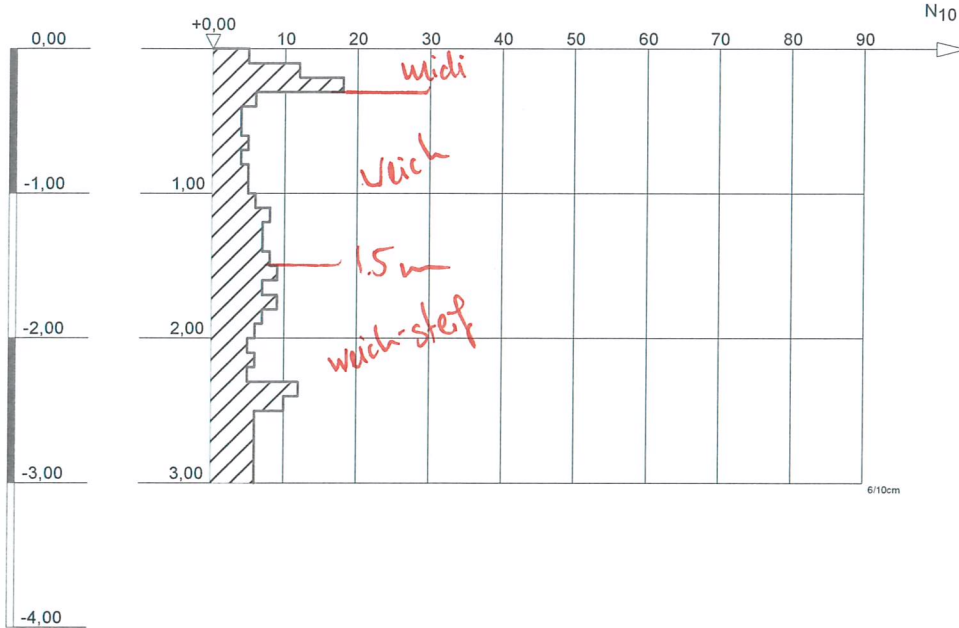
RS 2 (Kranabstellfläche)

Darstellung Rammprofil
Maßstab 1 : 50
durchgeführt durch Egnér + Partner am 11.10.2018
