INGENIERÍA EN SISTEMAS COMPUTACIONALES
FUNDAMENTOS DE PROGRAMACIÓN
TAREA 1 "TRADUCCIÓN Y FORMATO"
EVALUACIÓN PARCIAL 1

UN ERROR Y UN ACCIDENTE.....5

ERROR MÉTRICO CAUSÓ LA PÉRDIDA DEL ORBITER DE LA NASA.....9

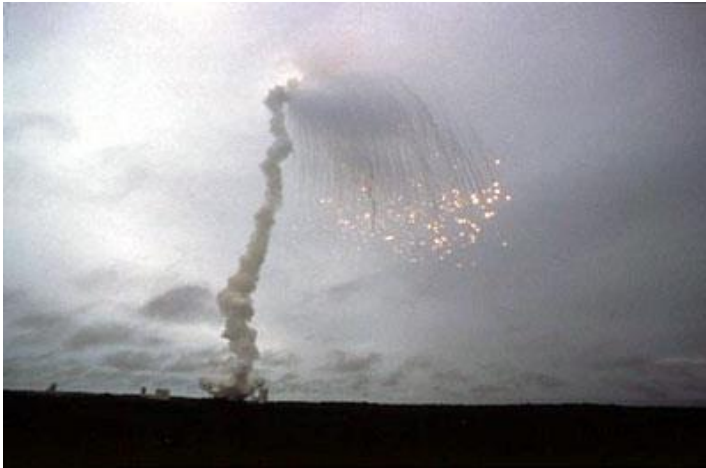
Figura 2. Fragmentos del fallido lanzamiento del Ariane 501

39 segundos después del lanzamiento, cuando el cohete alcanzó una altitud de dos millas y media, se produjo un proceso de autodestrucción. El mecanismo acabó con el Ariane 5, junto con su carga útil de cuatro costosos y no asegurados científicos, satélites. La autodestrucción se desencadenó automáticamente porque las fuerzas aerodinámicas estaban desgarrando los propulsores del cohete.

Esta desintegración había comenzado un instante antes, cuando la nave espacial se desvió de su curso bajo la presión de las tres potentes boquillas en sus propulsores y motor principal. El cohete estaba haciendo una corrección abrupta de rumbo que no era necesaria, compensando un giro equivocado que no había tomado lugar.

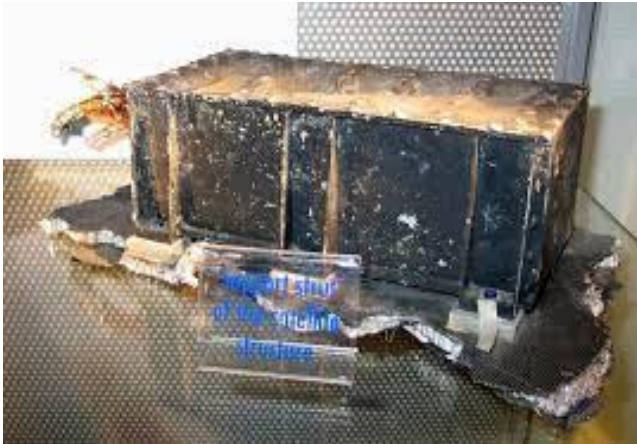
Figura 3. Puntal de soporte recuperado de la estructura satélite.
