DER – DEPARTAMENTO DE ESTRADAS DE RODAGEM DO PIAUÍ

## **RELATÓRIO DE LEVANTAMENTO DAS CONDIÇÕES DE SUPERFÍCIE DAS RODOVIAS**

LIGAÇÃO: ENTR. BR-343 / ANGICAL DO PIAUÍ ( ENTRADA 01).

NOVEMBRO/2025

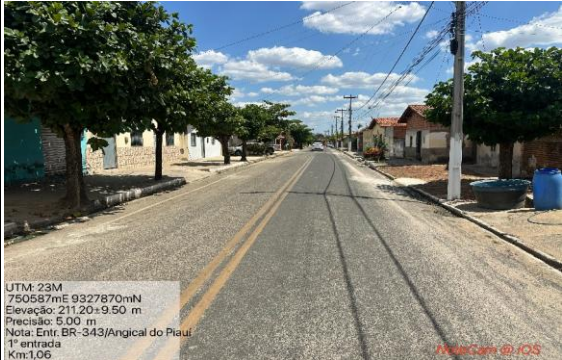
RELATÓRIO FOTOGRÁFICO	
LIGAÇÃO : ENTR. BR-343 / ANGICAL DO PIAUÍ	
<p><b>FOTO 9</b></p>

<p>UTM: 23M 750587mE 9327870mN Elevação: 211,20±9.50 m Precisão: 5.00 m Nota: Entr. BR-343/Angical do Piauí 1ª entrada Km:1,06</p>	<p><b>FOTO 10</b></p>

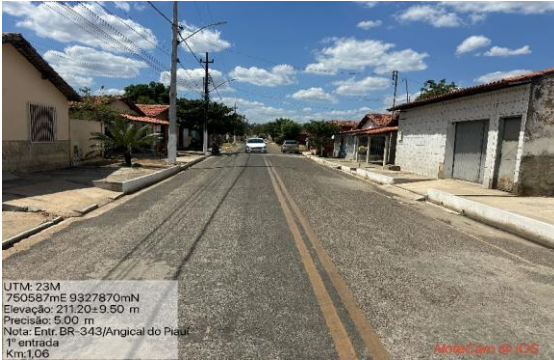
<p>UTM: 23M 750587mE 9327870mN Elevação: 211,20±9.50 m Precisão: 5.00 m Nota: Entr. BR-343/Angical do Piauí 1ª entrada Km:1,06</p>
<p><b>FOTO 11</b></p>

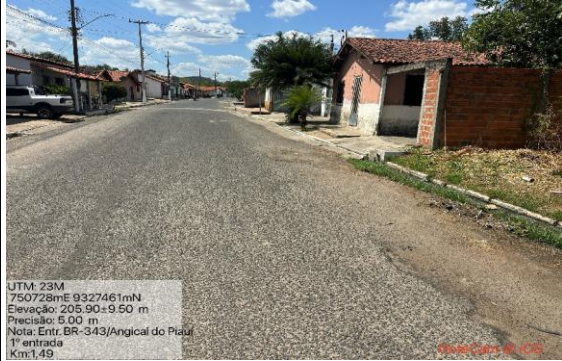
<p>UTM: 23M 750728mE 9327461mN Elevação: 205,90±9.50 m Precisão: 5.00 m Nota: Entr. BR-343/Angical do Piauí 1ª entrada Km:1,49</p>	<p><b>FOTO 12</b></p>   <p>UTM: 23M 750728mE 9327461mN Elevação: 205,90±9.50 m Precisão: 5.00 m Nota: Entr. BR-343/Angical do Piauí 1ª entrada Km:1,49</p>
<p><b>FOTO 13</b></p>

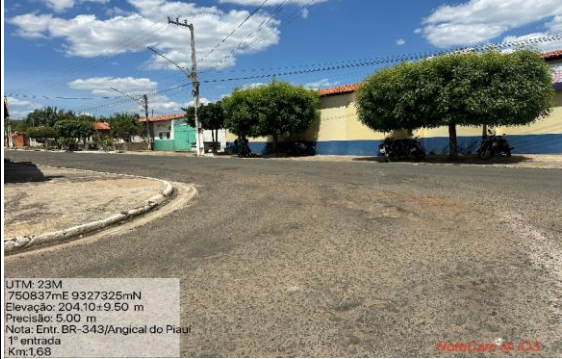
<p>UTM: 23M 750837mE 9327325mN Elevação: 204,10±9.50 m Precisão: 5.00 m Nota: Entr. BR-343/Angical do Piauí 1ª entrada Km:1,68</p>	<p><b>FOTO 14</b></p>   <p>UTM: 23M 750837mE 9327325mN Elevação: 204,10±9.50 m Precisão: 5.00 m Nota: Entr. BR-343/Angical do Piauí 1ª entrada Km:1,68</p>

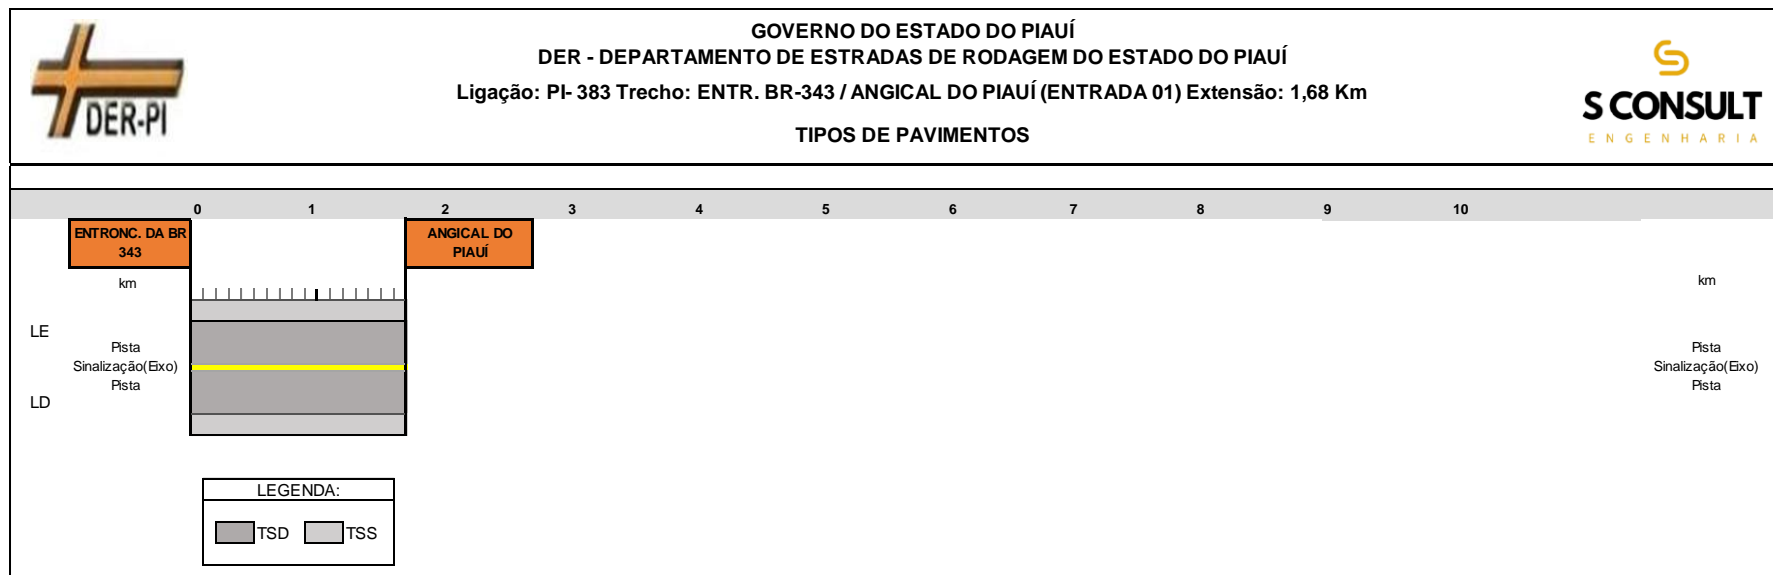
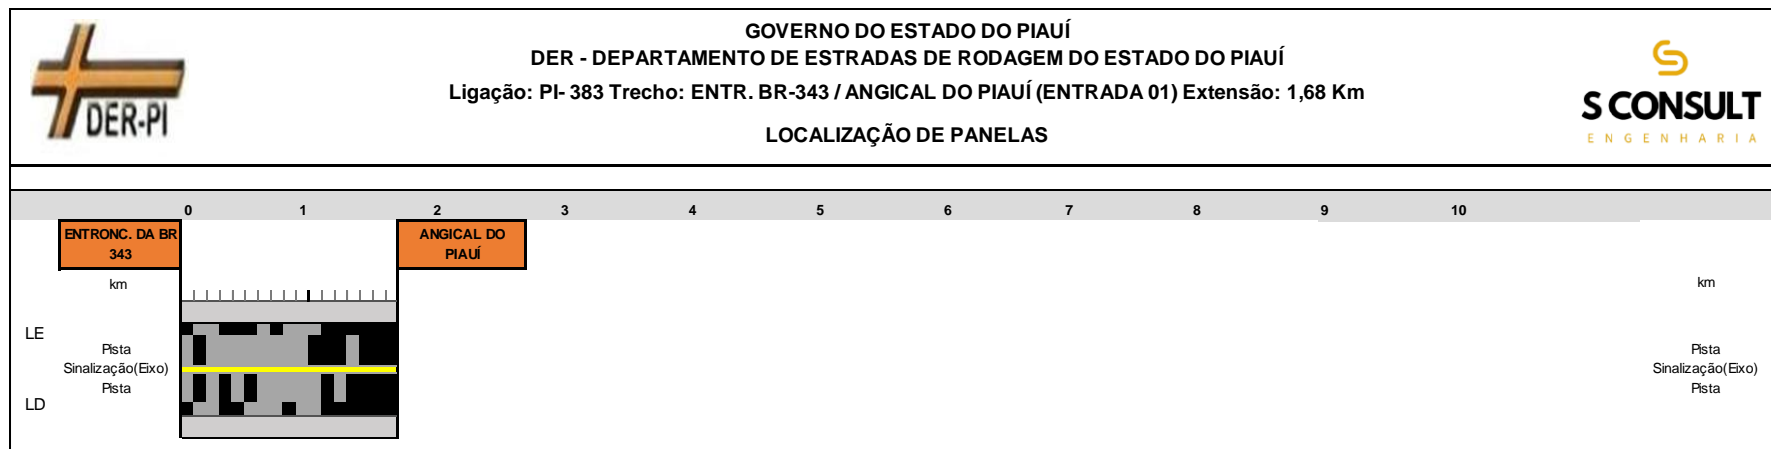
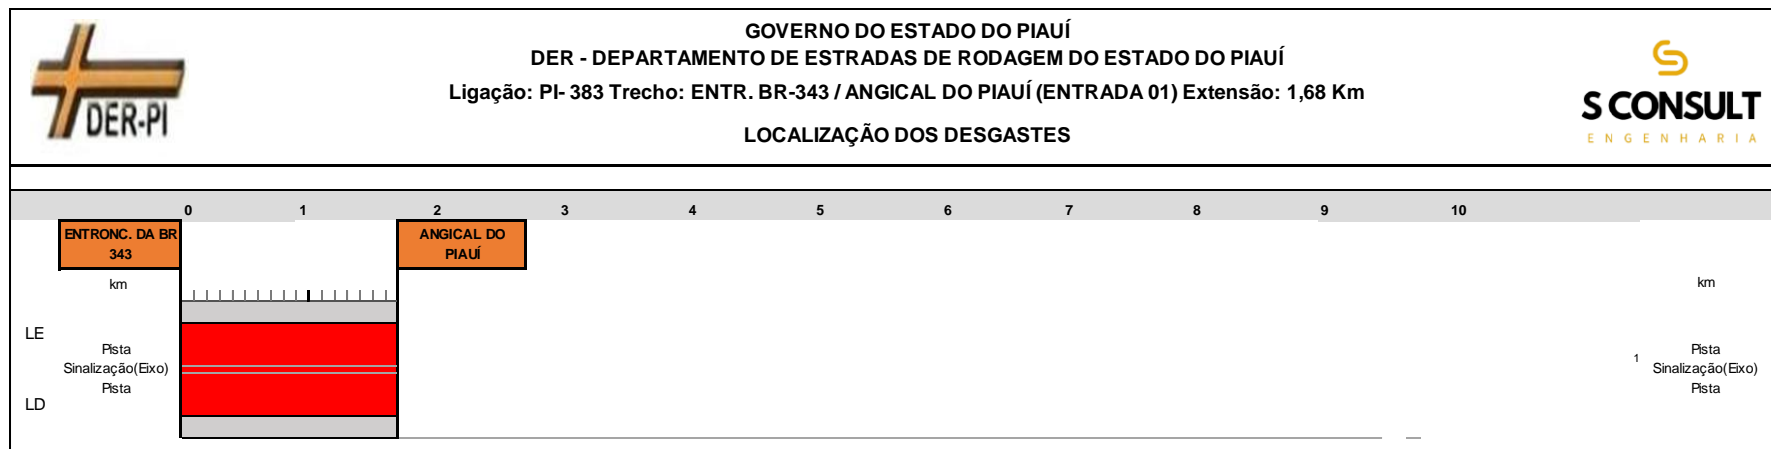
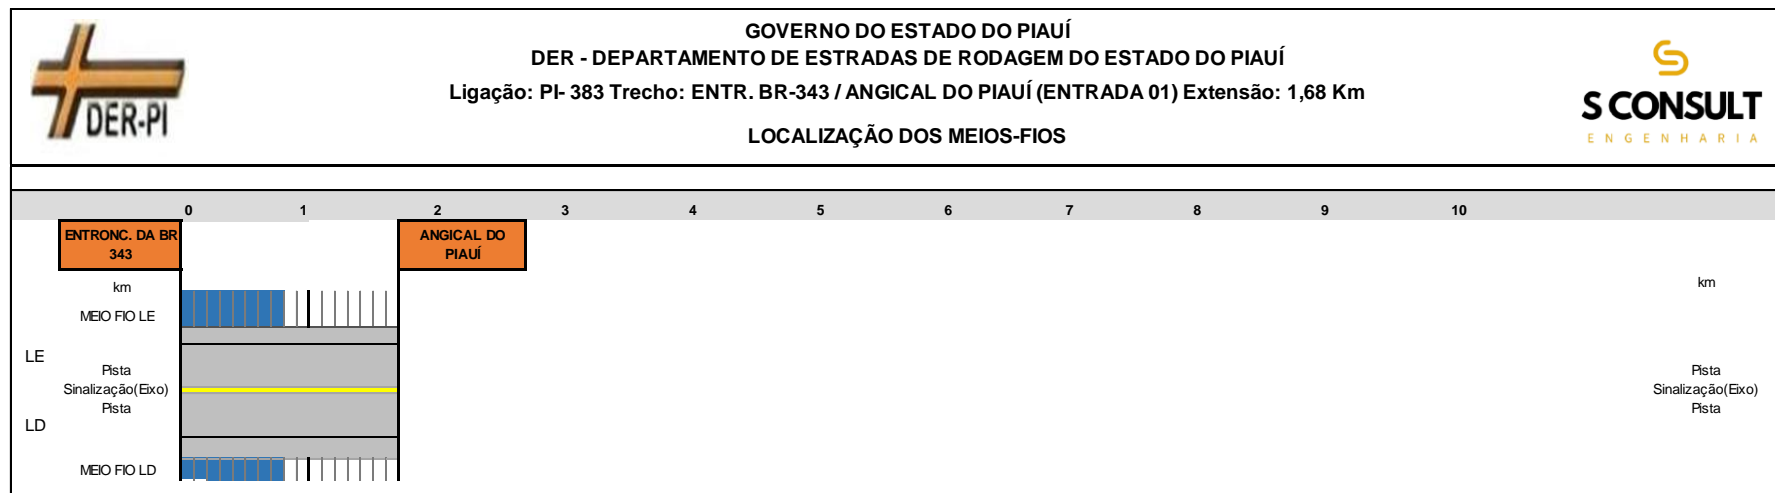
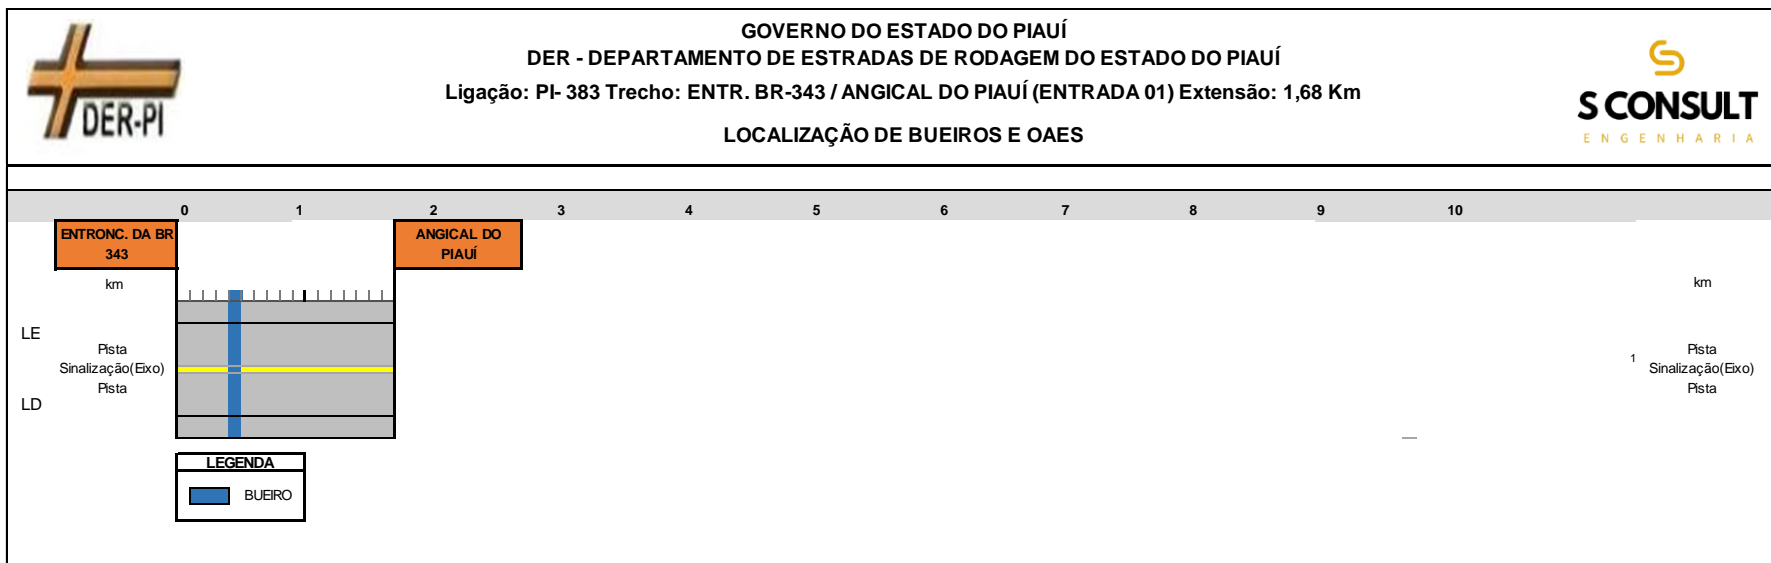
## 7. DIAGRAMAS DE OCORRÊNCIA

PANELAS					
KM INICIAL	KM FINAL	QUANTIDADE DE PANELAS	KM INICIAL	KM FINAL	QUANTIDADE DE PANELAS
0	1	13	1	1,68	23
TOTAL				36	
ÁREA TOTAL				36 m <sup>2</sup>	
PANELAS POR KM				21,43

Durante a inspeção, foram identificadas ocorrências pontuais de panelas, totalizando 36,00 m², as quais comprometem a trafegabilidade dos usuários. Diante disso, faz-se necessário o serviço de tapa-buraco para restabelecer as condições adequadas de circulação.
