DER – DEPARTAMENTO DE ESTRADAS DE RODAGEM DO PIAUÍ

## **RELATÓRIO DE LEVANTAMENTO DAS CONDIÇÕES DE SUPERFÍCIE DAS RODOVIAS**

PI- 309: ENTR. PI- 213 (COCAL) / COCAL DOS ALVES.

AGOSTO/2025

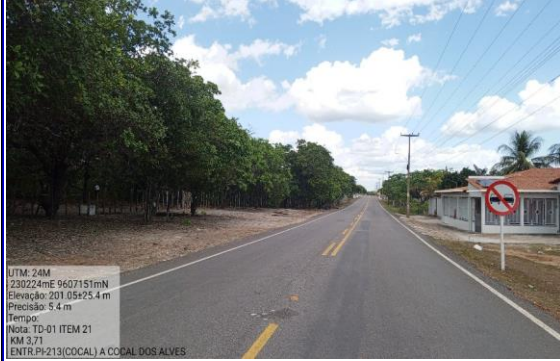
RELATÓRIO FOTOGRÁFICO	
PI-309 : ENTR. PI-213 (COCAL) / COCAL DOS ALVES	
<b>FOTO 9</b>	<b>FOTO 10</b>
  <p>UTM: 24M 230219mE 9608200mN Elevação: 206.94±16.0 m Precisão: 2.3 m Tempo: Nota: TD-01 ITEM 21 KM 2,65 ENTR.PI-213(COCCAL) A COCAL DOS ALVES</p>	  <p>UTM: 24M 230247mE 9608088mN Elevação: 202.14±17.3 m Precisão: 2.1 m Tempo: Nota: TD-01 ITEM 21 KM 2,76 ENTR.PI-213(COCCAL) A COCAL DOS ALVES</p>
<b>FOTO 11</b>	<b>FOTO 12</b>
