DER – DEPARTAMENTO DE ESTRADAS DE RODAGEM DO PIAUÍ

RELATÓRIO DE LEVANTAMENTO DAS CONDIÇÕES DE SUPERFÍCIE DAS RODOVIAS

PI – 418: ENTR. BR-316 / POVOADO MESA DE PEDRA.

JANEIRO/2025

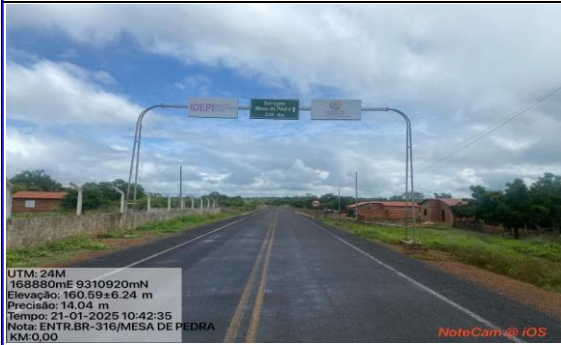
<p>UTM: 24M 168880mE 9310920mN Elevação: 160.59±6.24 m Precisão: 14.04 m Tempo: 21-01-2025 10:42:35 Nota: ENTR.BR-316/MESA DE PEDRA KM:0,00</p> <p>NoteCam @ iOS</p>

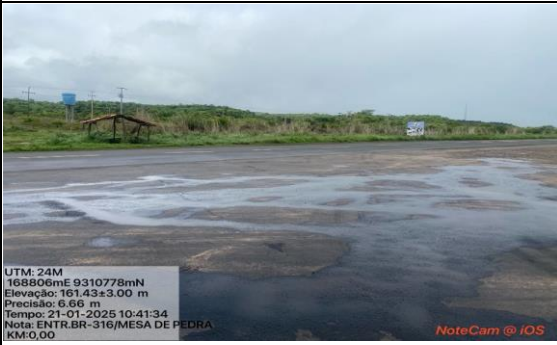
<p>UTM: 24M 168806mE 9310778mN Elevação: 161.43±3.00 m Precisão: 6.66 m Tempo: 21-01-2025 10:41:34 Nota: ENTR.BR-316/MESA DE PEDRA KM:0,00</p> <p>NoteCam @ iOS</p>
FOTO 3	FOTO 4

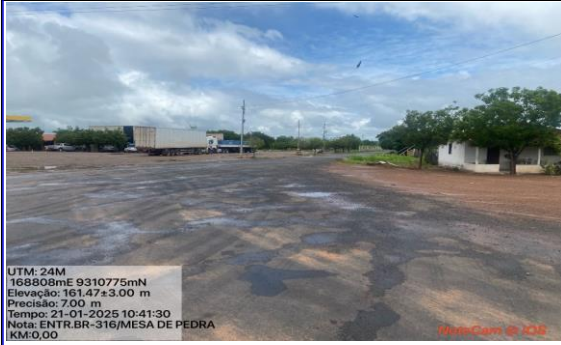
<p>UTM: 24M 168808mE 9310775mN Elevação: 161.47±3.00 m Precisão: 7.00 m Tempo: 21-01-2025 10:41:30 Nota: ENTR.BR-316/MESA DE PEDRA KM:0,00</p> <p>NoteCam @ iOS</p>

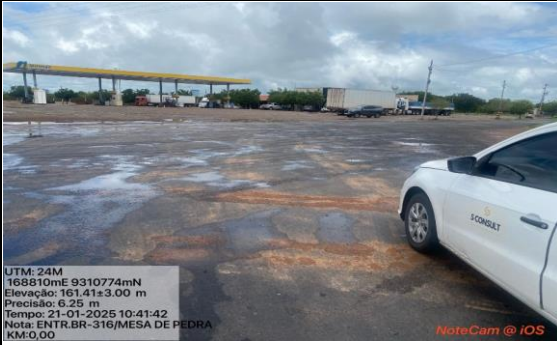
<p>UTM: 24M 168810mE 9310774mN Elevação: 161.41±3.00 m Precisão: 6.25 m Tempo: 21-01-2025 10:41:42 Nota: ENTR.BR-316/MESA DE PEDRA KM:0,00</p> <p>NoteCam @ iOS</p>
FOTO 5	FOTO 6

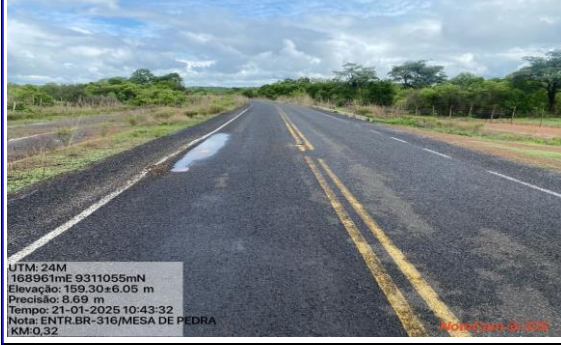
<p>UTM: 24M 168961mE 9311055mN Elevação: 159.30±6.05 m Precisão: 8.69 m Tempo: 21-01-2025 10:43:32 Nota: ENTR.BR-316/MESA DE PEDRA KM:0,32</p> <p>NoteCam @ iOS</p>

REBAIXAMENTO LATERAL					
KM	LADO	DIMENSÕES (m)		ÁREA (m²)	OBSERVAÇÃO
0,32	E	7,00	1,00	7,00	
TOTAL (m²)					7,00

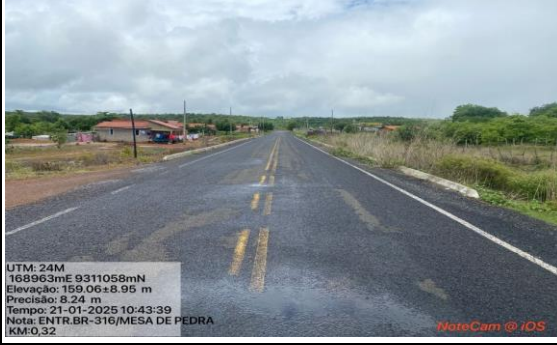
<p>UTM: 24M 168963mE 9311058mN Elevação: 159.06±8.95 m Precisão: 8.24 m Tempo: 21-01-2025 10:43:39 Nota: ENTR.BR-316/MESA DE PEDRA KM:0,32</p> <p>NoteCam @ iOS</p>

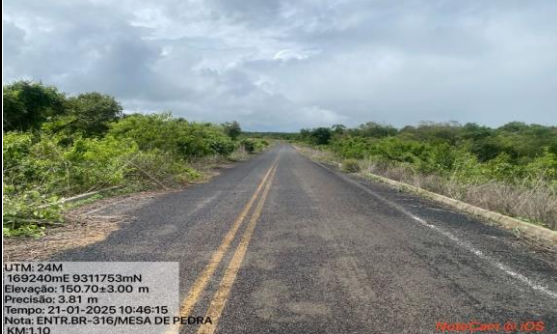
<p>UTM: 24M 169240mE 93111753mN Elevação: 150.70±3.00 m Precisão: 3.81 m Tempo: 21-01-2025 10:46:15 Nota: ENTR.BR-316/MESA DE PEDRA KM:1,10</p> <p>NoteCam @ iOS</p>

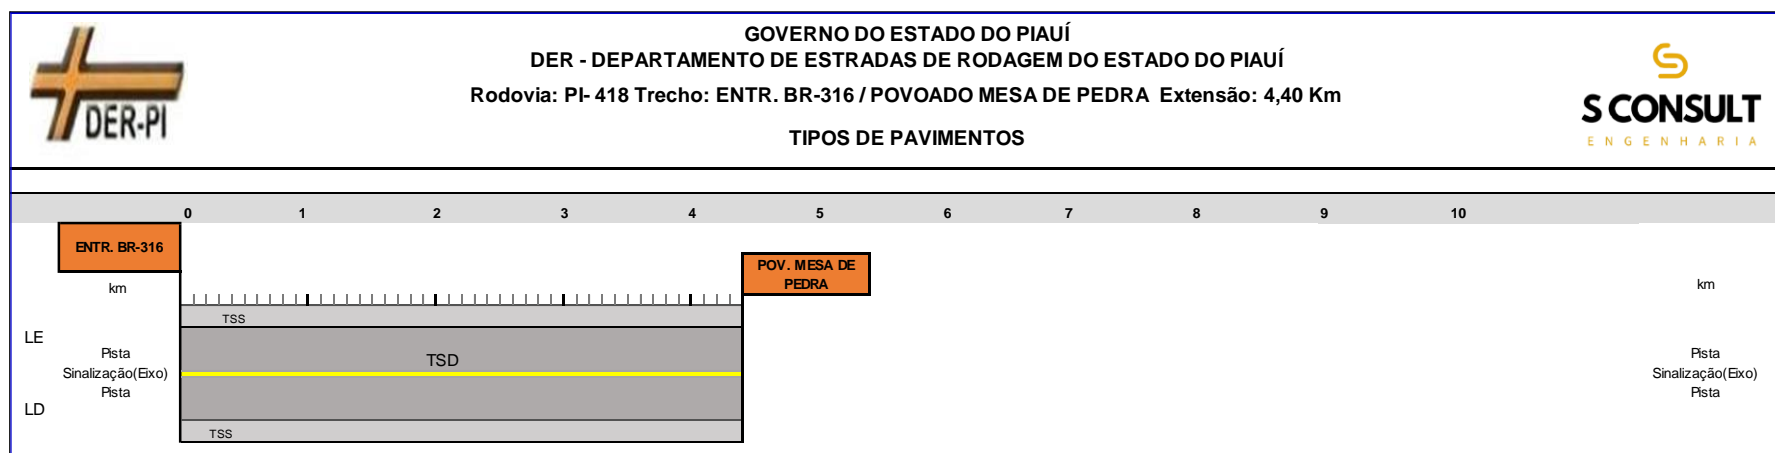
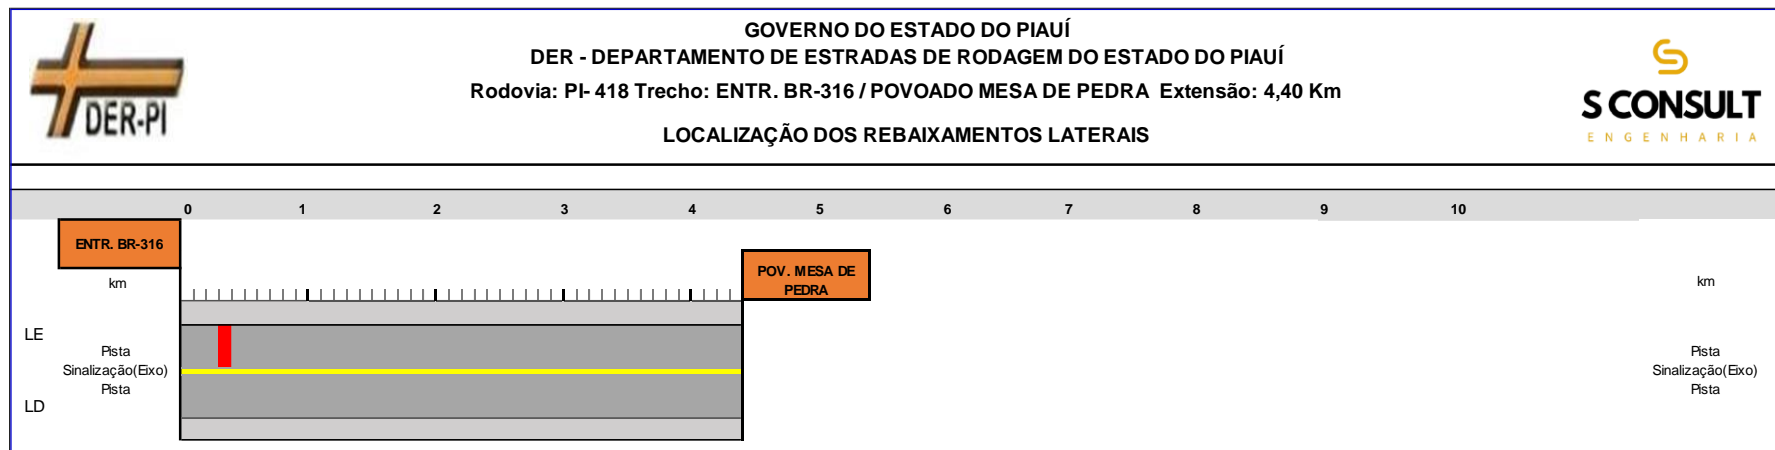
7. DIAGRAMAS DE OCORRÊNCIA

PANELAS					
KM INICIAL	KM FINAL	QUANTIDADE DE PANELAS	KM INICIAL	KM FINAL	QUANTIDADE DE PANELAS
0	1	3	3	4	24
1	2	0	4	4,4	8
2	3	1			
TOTAL				36	
ÁREA TOTAL				36 m ²	
PANELAS POR KM				8,18
