DER – DEPARTAMENTO DE ESTRADAS DE RODAGEM DO PIAUÍ

RELATÓRIO DE LEVANTAMENTO DAS CONDIÇÕES DE SUPERFÍCIE DAS RODOVIAS

PI-456 CURRAL NOVO / SIMÕES

NOVEMBRO/2025

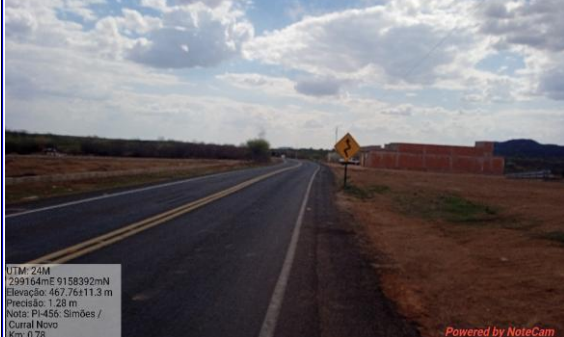
UTM: 24M 299164mE 9158392mN Elevação: 467.76±11.3 m Precisão: 1.28 m Nota: PI-456: Simões / Curral Novo Km: 0,78 <i>Powered by NoteCam</i>

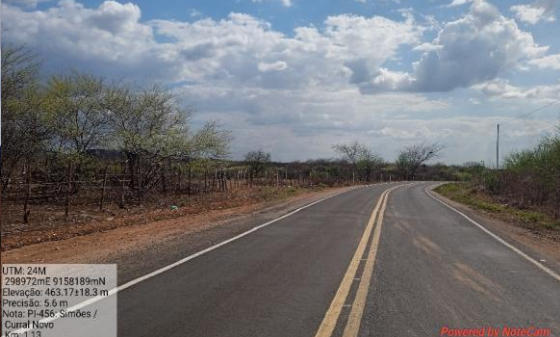
UTM: 24M 298972mE 9158189mN Elevação: 463.17±18.3 m Precisão: 5.6 m Nota: PI-456: Simões / Curral Novo Km: 1,13 <i>Powered by NoteCam</i>
FOTO 11	FOTO 12

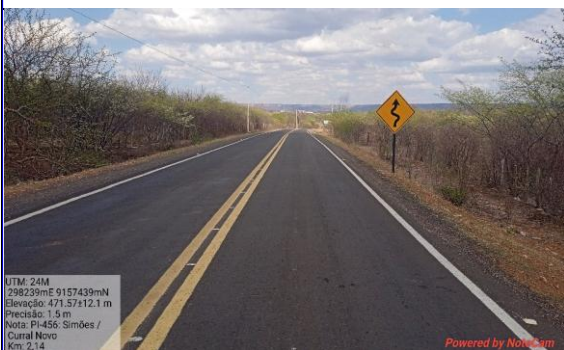
UTM: 24M 298239mE 9157439mN Elevação: 471.57±12.1 m Precisão: 1.5 m Nota: PI-456: Simões / Curral Novo Km: 2,14 <i>Powered by NoteCam</i>

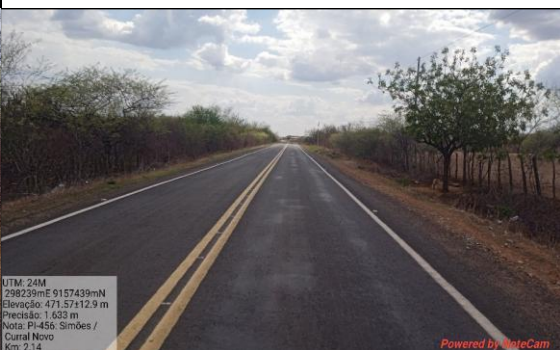
UTM: 24M 298239mE 9157439mN Elevação: 471.57±12.9 m Precisão: 1.633 m Nota: PI-456: Simões / Curral Novo Km: 2,14 <i>Powered by NoteCam</i>
FOTO 13	FOTO 14

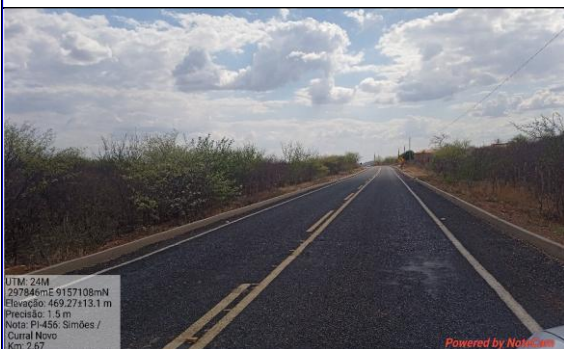
UTM: 24M 297846mE 9157108mN Elevação: 469.27±13.1 m Precisão: 1.5 m Nota: PI-456: Simões / Curral Novo Km: 2,67 <i>Powered by NoteCam</i>

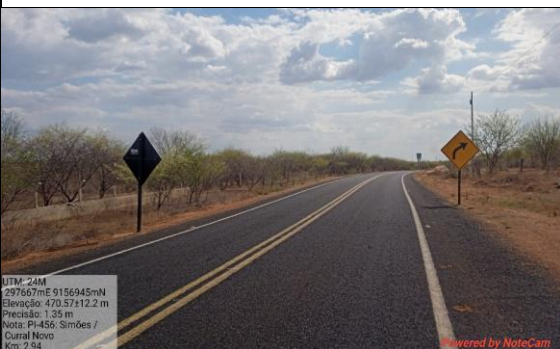
UTM: 24M 297667mE 9156945mN Elevação: 470.57±12.2 m Precisão: 1.35 m Nota: PI-456: Simões / Curral Novo Km: 2,94 <i>Powered by NoteCam</i>

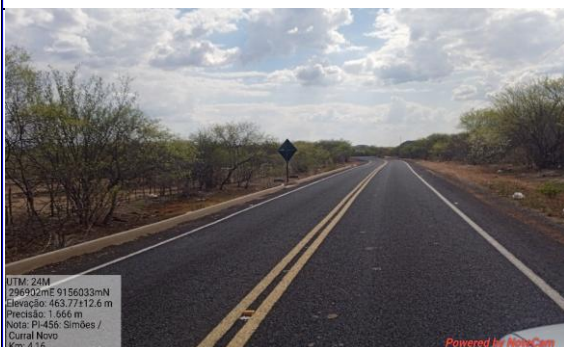
UTM: 24M 296502mE 9156033mN Elevação: 463.77±12.6 m Precisão: 1.666 m Nota: PI-456: Simões / Curral Novo Km: 4,16 <i>Powered by NoteCam</i>

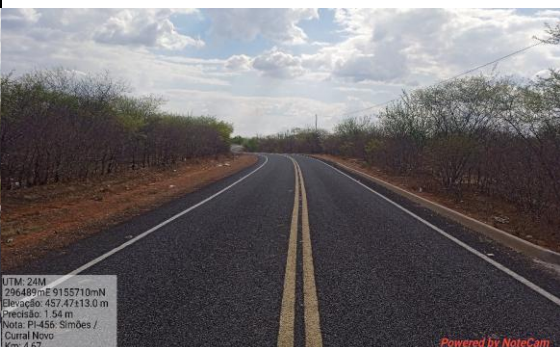
UTM: 24M 296489mE 9155710mN Elevação: 457.47±13.0 m Precisão: 1.54 m Nota: PI-456: Simões / Curral Novo Km: 4,67 <i>Powered by NoteCam</i>

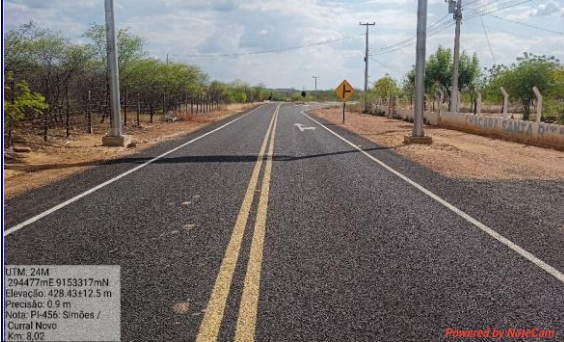
UTM: 24M 294477mE 9153317mN Elevação: 428.43±12.5 m Precisão: 0.9 m Nota: PI-456: Simões / Curral Novo Km: 8,02 <i>Powered by NoteCam</i>

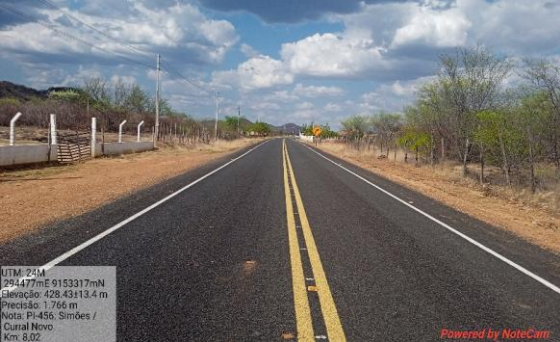
UTM: 24M 294477mE 9153317mN Elevação: 428.43±13.4 m Precisão: 1.766 m Nota: PI-456: Simões / Curral Novo Km: 8,02 <i>Powered by NoteCam</i>
FOTO 27	FOTO 28

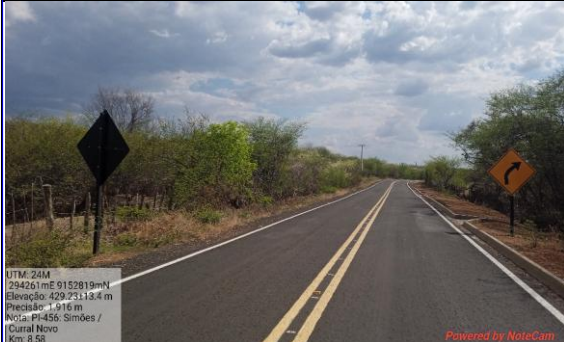
UTM: 24M 294261mE 9152819mN Elevação: 429.27±18.4 m Precisão: 1.916 m Nota: PI-456: Simões / Curral Novo Km: 8,58 <i>Powered by NoteCam</i>

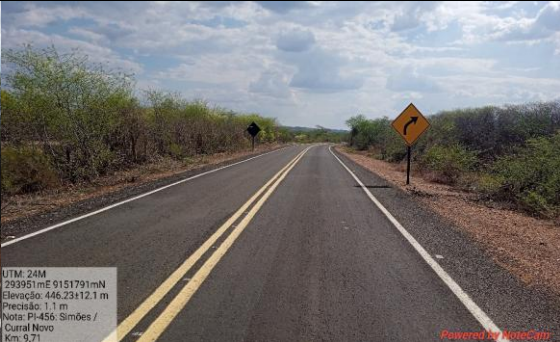
UTM: 24M 293951mE 9151791mN Elevação: 446.23±12.1 m Precisão: 1.1 m Nota: PI-456: Simões / Curral Novo Km: 9,71 <i>Powered by NoteCam</i>
FOTO 29	FOTO 30

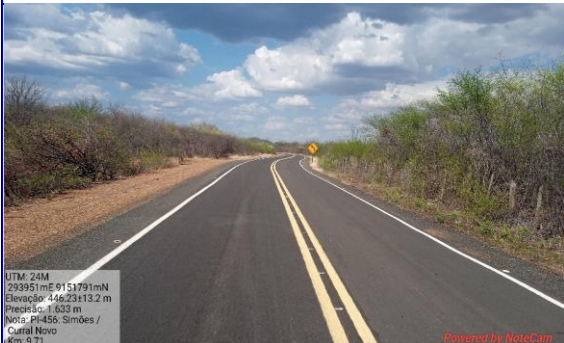
UTM: 24M 293951mE 9151791mN Elevação: 446.23±13.2 m Precisão: 1.633 m Nota: PI-456: Simões / Curral Novo Km: 9,71 <i>Powered by NoteCam</i>

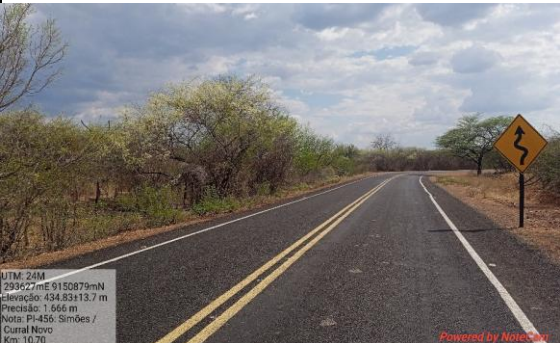
UTM: 24M 293622mE 9150879mN Elevação: 434.83±13.7 m Precisão: 1.666 m Nota: PI-456: Simões / Curral Novo Km: 10,70 <i>Powered by NoteCam</i>

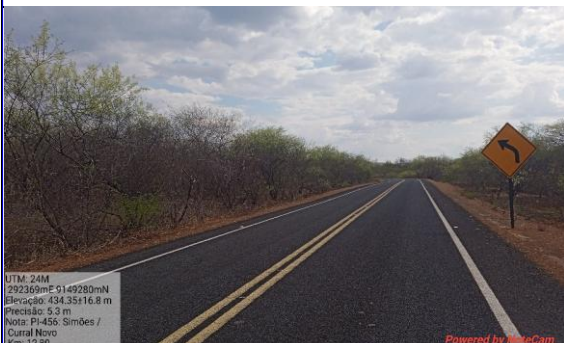
UTM: 24M 292369mE 9149280mN Elevação: 434.35±16.8 m Precisão: 5.3 m Nota: PI-456: Simões / Curral Novo Km: 12,80 <i>Powered by NoteCam</i>

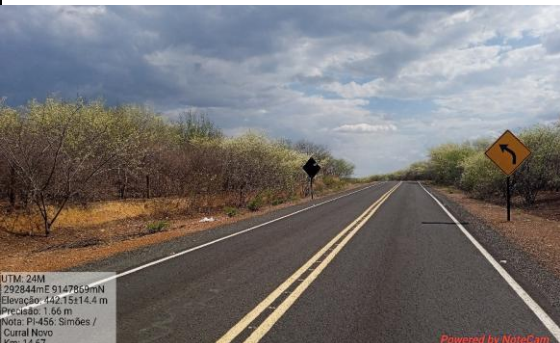
UTM: 24M 292844mE 9147863mN Elevação: 442.51±14.4 m Precisão: 1.66 m Nota: PI-456: Simões / Curral Novo Km: 14,67 <i>Powered by NoteCam</i>
