DER – DEPARTAMENTO DE ESTRADAS DE RODAGEM DO PIAUÍ

RELATÓRIO DE LEVANTAMENTO DAS CONDIÇÕES DE SUPERFÍCIE DAS RODOVIAS

PI-116: LUÍS CORREIA / POV CAMURUPIM.

JULHO/2025

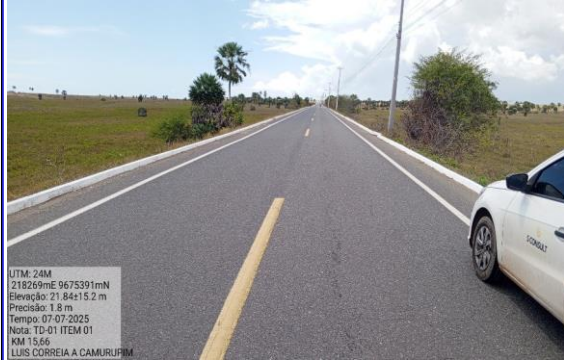
<p>UTM: 24M 218269mE 9675391mN Elevação: 21.84±15.2 m Precisão: 1.8 m Tempo: 07-07-2025 Nota: TD-01 ITEM 01 KM 15.66 LUIS CORREIA A CAMURUPIM</p>

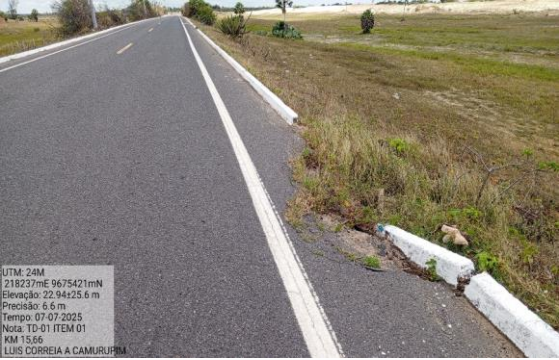
<p>UTM: 24M 218237mE 9675421mN Elevação: 22.94±25.6 m Precisão: 6.6 m Tempo: 07-07-2025 Nota: TD-01 ITEM 01 KM 15.66 LUIS CORREIA A CAMURUPIM</p>
FOTO 19	FOTO 20
  <p>UTM: 24M 223470mE 9671563mN Elevação: 1.47±214.0 m Precisão: 159.9 m Tempo: 07-07-2025 Nota: TD-01 ITEM 01 KM 23.50 LUIS CORREIA A CAMURUPIM</p>

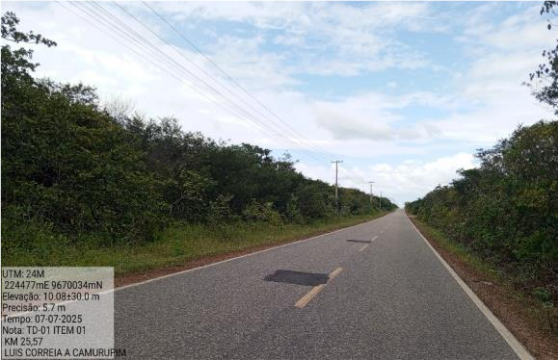
<p>UTM: 24M 224477mE 9670034mN Elevação: 10.08±30.0 m Precisão: 5.7 m Tempo: 07-07-2025 Nota: TD-01 ITEM 01 KM 25.57 LUIS CORREIA A CAMURUPIM</p>
FOTO 21	FOTO 22

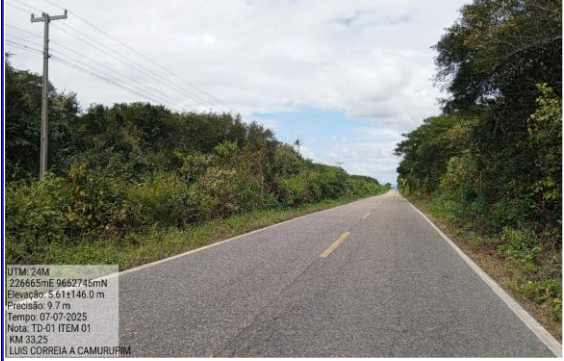
<p>UTM: 24M 226665mE 9667745mN Elevação: 5.61±146.0 m Precisão: 9.7 m Tempo: 07-07-2025 Nota: TD-01 ITEM 01 KM 33.25 LUIS CORREIA A CAMURUPIM</p>
