DER – DEPARTAMENTO DE ESTRADAS DE RODAGEM DO PIAUÍ

RELATÓRIO DE LEVANTAMENTO DAS CONDIÇÕES DE SUPERFÍCIE DAS RODOVIAS

PI-354: OLHO D'ÁGUA DO PIAUÍ / BARRO DURO.

DEZEMBRO/2025

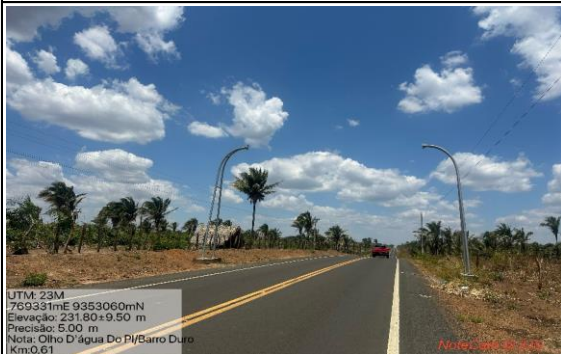
<p>UTM: 23M 769331mE 9353060mN Elevação: 231.80±9.50 m Precisão: 5.00 m Nota: Olho D'água Do PI/Barro Duro Km:0,61</p>

LOCALIZAÇÃO (km)	OBSERVAÇÕES
0,34	EROSÃO LADO ESQUERDO (7,50 m ³) - RESOLVIDA
0,62	PÓRTICO NOVO - SEM TRELIÇA E SEM PLACAS
8,57	PÓRTICO NOVO - COM PLACAS NOVAS
