RELATÓRIO DE LEVANTAMENTO DAS CONDIÇÕES DE SUPERFÍCIE DAS RODOVIAS

PI-216: ENTR. BR - 404 / MILTON BRANDÃO.

NOVEMBRO/2025

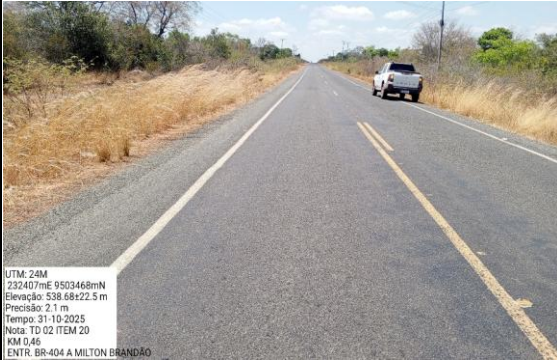
<p>UTM: 24M 232407mE 9503468mN Elevação: 538.68222.5 m Precisão: 2.1 m Tempo: 31-10-2025 Nota: TD 02 ITEM 20 KM 0,46 ENTR. BR-404 A MILTON BRANDÃO</p>
FOTO 11	FOTO 12

REBAIXAMENTO LATERAL					
KM	LADO	DIMENSÕES (m)		ÁREA (m²)	OBSERVAÇÃO
0,46	LE	60,00	4,00	240,00	
TOTAL (m²)					240,00

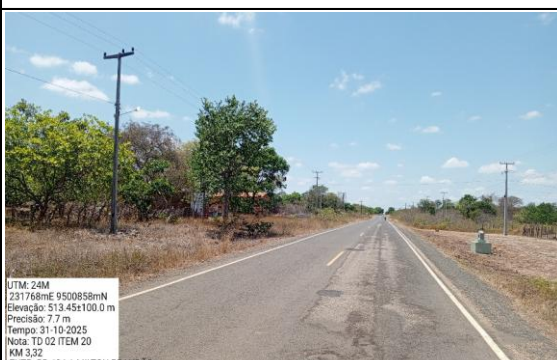
<p>UTM: 24M 231768mE 9500858mN Elevação: 513.45x100.0 m Precisão: 7.7 m Tempo: 31-10-2025 Nota: TD 02 ITEM 20 KM 3,32 ENTR. BR-404 A MILTON BRANDÃO</p>

DESGASTE						
KM INICIAL	KM FINAL	LADO	DIMENSÕES (m)		ÁREA (m²)	OBSERVAÇÃO
3,28	3,72	LD	440,00	3,0	1320,00	DESGASTE MODERADO
TOTAL (m²)						1320,00
