DER – DEPARTAMENTO DE ESTRADAS DE RODAGEM DO PIAUÍ

## **RELATÓRIO DE LEVANTAMENTO DAS CONDIÇÕES DE SUPERFÍCIE DAS RODOVIAS**

PI – 140: SÃO LOURENÇO DO PIAUÍ – DIRCEU ARCOVERDE

JANEIRO/2026

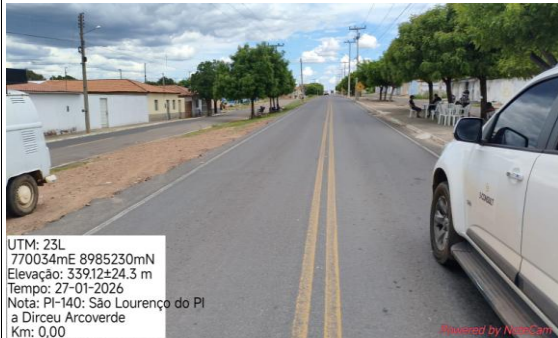
<p>UTM: 23L 770034mE 8985230mN Elevação: 339,12±24,3 m Tempo: 27-01-2026 Nota: PI-140: São Lourenço do PI a Dirceu Arcoverde Km: 0,00</p>

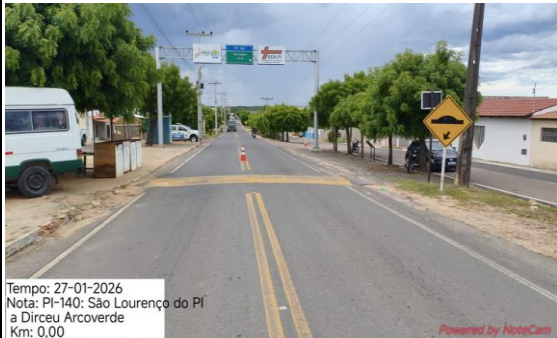
<p>Tempo: 27-01-2026 Nota: PI-140: São Lourenço do PI a Dirceu Arcoverde Km: 0,00</p>
<b>FOTO 3</b>	<b>FOTO 4</b>

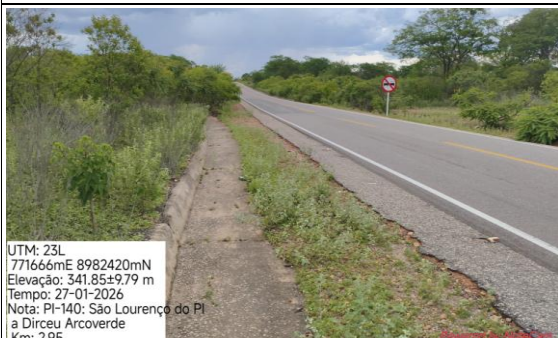
<p>UTM: 23L 771666mE 8982420mN Elevação: 341,85±9,79 m Tempo: 27-01-2026 Nota: PI-140: São Lourenço do PI a Dirceu Arcoverde Km: 2,95</p>

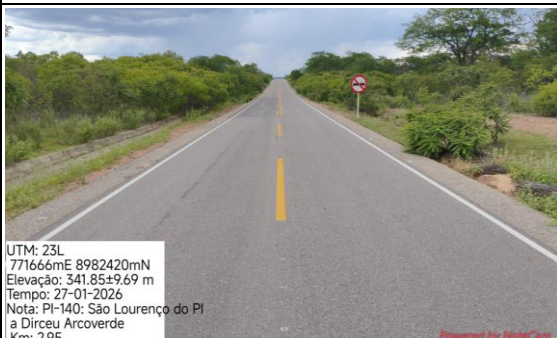
<p>UTM: 23L 771666mE 8982420mN Elevação: 341,85±9,69 m Tempo: 27-01-2026 Nota: PI-140: São Lourenço do PI a Dirceu Arcoverde Km: 2,95</p>
<b>FOTO 5</b>	<b>FOTO 6</b>

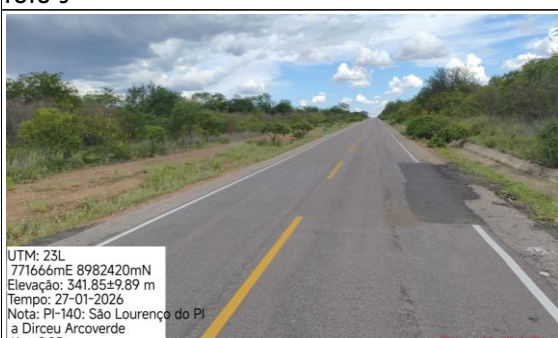
<p>UTM: 23L 771666mE 8982420mN Elevação: 341,85±9,89 m Tempo: 27-01-2026 Nota: PI-140: São Lourenço do PI a Dirceu Arcoverde Km: 2,95</p>

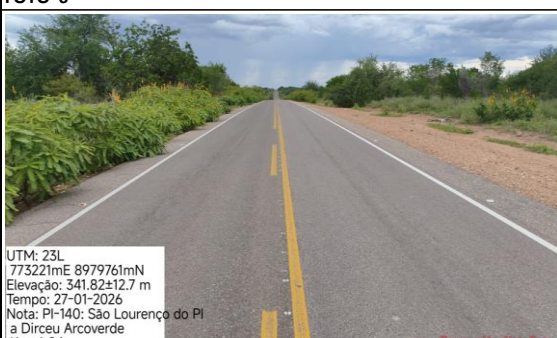
<p>UTM: 23L 773221mE 8979761mN Elevação: 341,82±12,7 m Tempo: 27-01-2026 Nota: PI-140: São Lourenço do PI a Dirceu Arcoverde Km: 6,04</p>

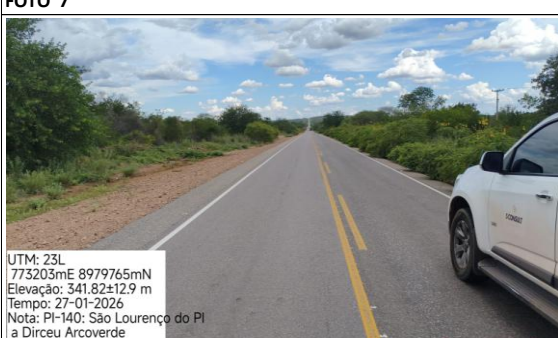
<p>UTM: 23L 773203mE 8979765mN Elevação: 341,82±12,9 m Tempo: 27-01-2026 Nota: PI-140: São Lourenço do PI a Dirceu Arcoverde Km: 6,04</p>

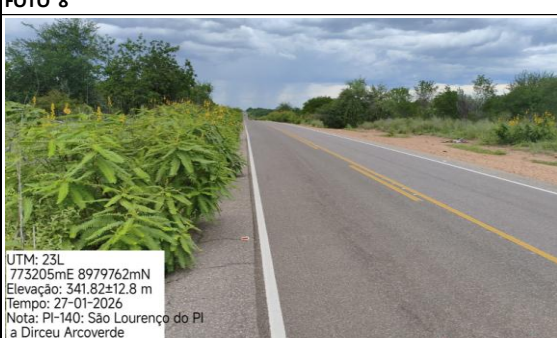
<p>UTM: 23L 773205mE 8979762mN Elevação: 341,82±12,8 m Tempo: 27-01-2026 Nota: PI-140: São Lourenço do PI a Dirceu Arcoverde Km: 6,04</p>

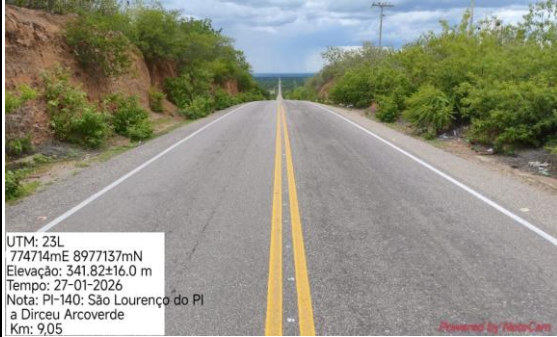
<p>UTM: 23L 774714mE 8977137mN Elevação: 341.82±16.0 m Tempo: 27-01-2026 Nota: PI-140: São Lourenço do Piauí a Dirceu Arcoverde Km: 9,05</p>
<b>FOTO 11</b>	<b>FOTO 12</b>

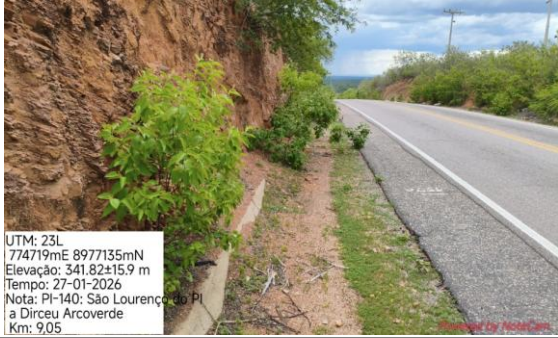
<p>UTM: 23L 774719mE 8977135mN Elevação: 341.82±15.9 m Tempo: 27-01-2026 Nota: PI-140: São Lourenço do Piauí a Dirceu Arcoverde Km: 9,05</p>	  <p>UTM: 23L 774725mE 8977142mN Elevação: 341.92±16.3 m Tempo: 27-01-2026 Nota: PI-140: São Lourenço do Piauí a Dirceu Arcoverde Km: 9,05</p>
<b>FOTO 13</b>	<b>FOTO 14</b>
  <p>UTM: 23L 774726mE 8977146mN Elevação: 341.92±16.2 m Tempo: 27-01-2026 Nota: PI-140: São Lourenço do Piauí a Dirceu Arcoverde Km: 9,05</p>	  <p>UTM: 23L 776042mE 8974773mN Elevação: 341.98±18.9 m Tempo: 27-01-2026 Nota: PI-140: São Lourenço do Piauí a Dirceu Arcoverde Km: 11,75</p>
