DER – DEPARTAMENTO DE ESTRADAS DE RODAGEM DO PIAUÍ

RELATÓRIO DE LEVANTAMENTO DAS CONDIÇÕES DE SUPERFÍCIE DAS RODOVIAS

PI – 301: COCAL /ENTR. BR-402 (POVOADO SÃO DOMINGOS).

JANEIRO/2025

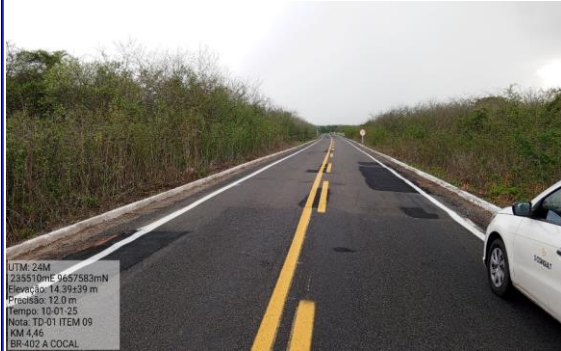
<p>UTM: 24M 235510mE 9657583mN Elevação: 14.39±39 m Precisão: 12.0 m Tempo: 11-01-25 Nota: TD-01 ITEM 09 KM 4,46 BR-402 A COCAL</p>

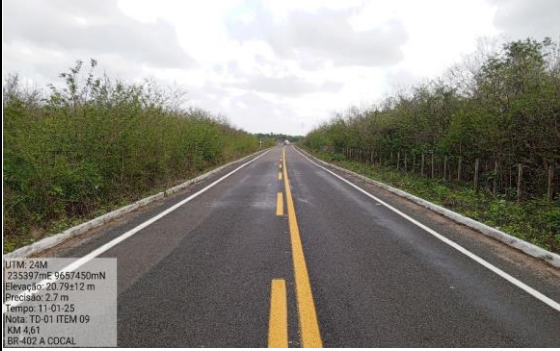
<p>UTM: 24M 235397mE 9657450mN Elevação: 20.79±12 m Precisão: 2.7 m Tempo: 11-01-25 Nota: TD-01 ITEM 09 KM 4,61 BR-402 A COCAL</p>
FOTO 11	FOTO 12

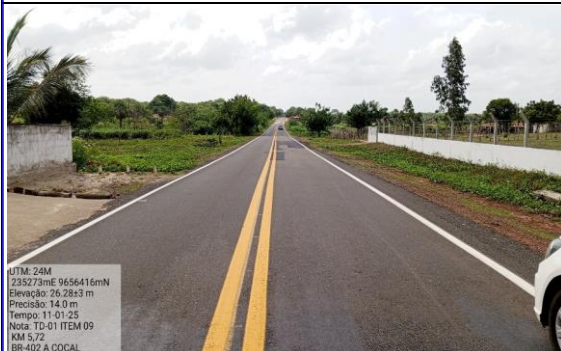
<p>UTM: 24M 235373mE 9656416mN Elevação: 26.28±3 m Precisão: 14.0 m Tempo: 11-01-25 Nota: TD-01 ITEM 09 KM 5,72 BR-402 A COCAL</p>

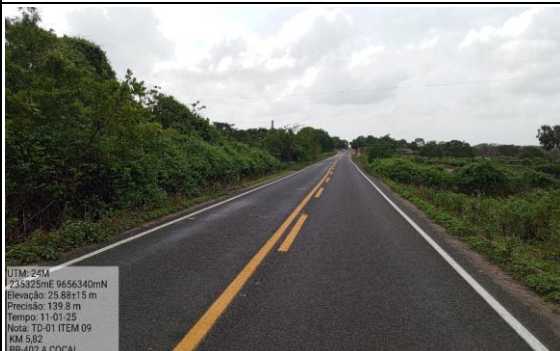
<p>UTM: 24M 235325mE 9656340mN Elevação: 25.88±15 m Precisão: 139.8 m Tempo: 11-01-25 Nota: TD-01 ITEM 09 KM 5,82 BR-402 A COCAL</p>
FOTO 13	FOTO 14

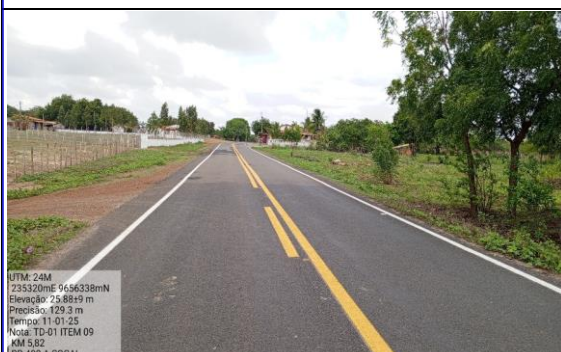
<p>UTM: 24M 235320mE 9656338mN Elevação: 25.88±9 m Precisão: 129.3 m Tempo: 11-01-25 Nota: TD-01 ITEM 09 KM 5,82 BR-402 A COCAL</p>

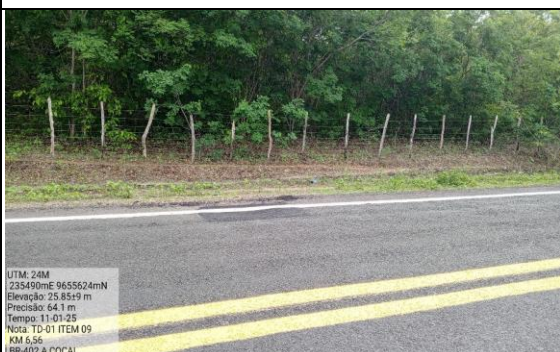
<p>UTM: 24M 235490mE 9655624mN Elevação: 25.85±9 m Precisão: 64.1 m Tempo: 11-01-25 Nota: TD-01 ITEM 09 KM 6,56 BR-402 A COCAL</p>

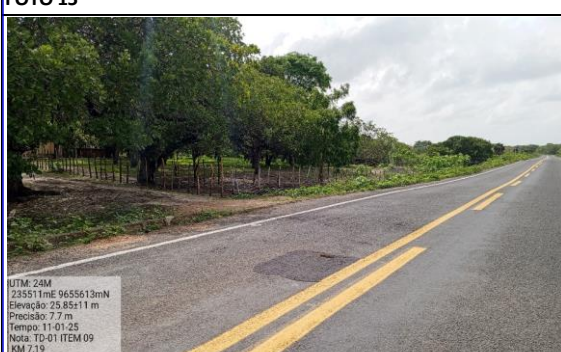
<p>UTM: 24M 235511mE 9655613mN Elevação: 25.85±11 m Precisão: 7.7 m Tempo: 11-01-25 Nota: TD-01 ITEM 09 KM 7,19 BR-402 A COCAL</p>

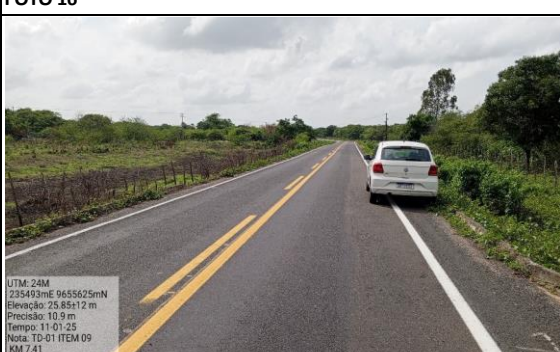
<p>UTM: 24M 235493mE 9655625mN Elevação: 25.85±12 m Precisão: 10.9 m Tempo: 11-01-25 Nota: TD-01 ITEM 09 KM 7,41 BR-402 A COCAL</p>

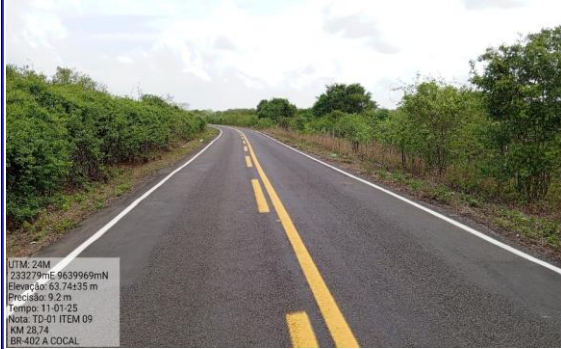
<p>UTM: 24M 233279mE 9639969mN Elevação: 63.74535 m Precisão: 9.2 m Tempo: 11-01-25 Nota: TD-01 ITEM 09 KM 28.74 BR-402 A COCAL</p>

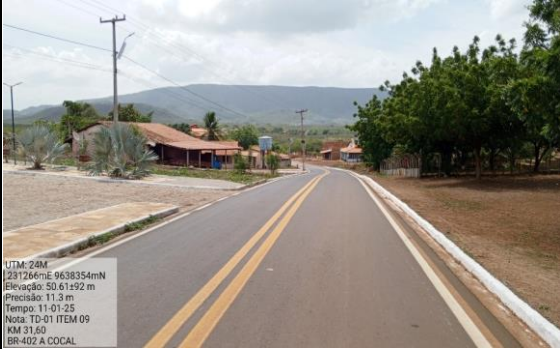
<p>UTM: 24M 231266mE 9638354mN Elevação: 50.61492 m Precisão: 11.3 m Tempo: 11-01-25 Nota: TD-01 ITEM 09 KM 31.60 BR-402 A COCAL</p>
FOTO 35	FOTO 36

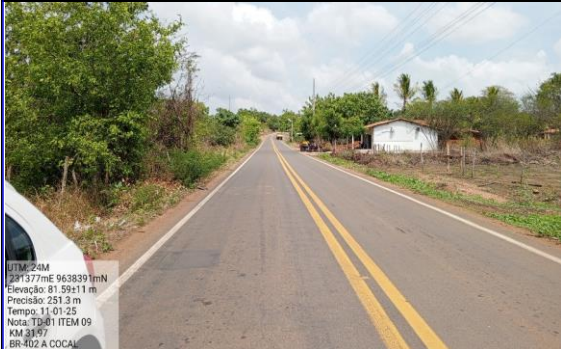
<p>UTM: 24M 231377mE 9638391mN Elevação: 81.59411 m Precisão: 251.3 m Tempo: 11-01-25 Nota: TD-01 ITEM 09 KM 31.97 BR-402 A COCAL</p>

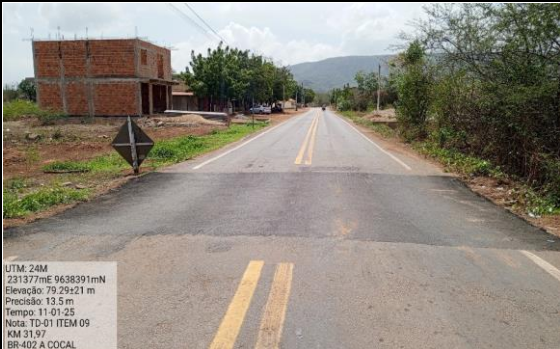
<p>UTM: 24M 231377mE 9638391mN Elevação: 79.29421 m Precisão: 13.5 m Tempo: 11-01-25 Nota: TD-01 ITEM 09 KM 31.97 BR-402 A COCAL</p>
FOTO 37	FOTO 38

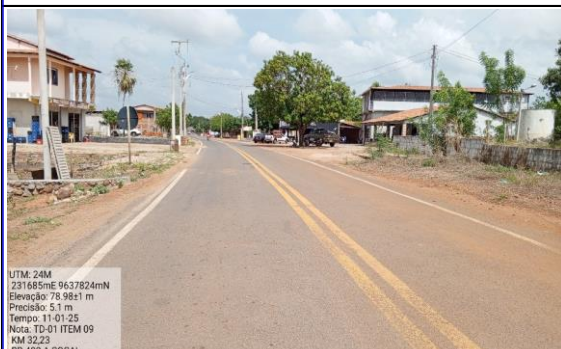
<p>UTM: 24M 231685mE 9637824mN Elevação: 78.9821 m Precisão: 5.3 m Tempo: 11-01-25 Nota: TD-01 ITEM 09 KM 32.23 BR-402 A COCAL</p>

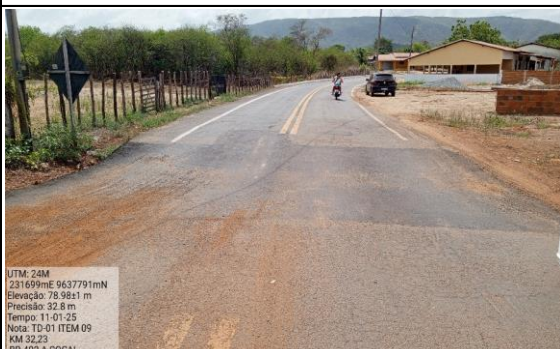
<p>UTM: 24M 231699mE 9637791mN Elevação: 78.9821 m Precisão: 32.8 m Tempo: 11-01-25 Nota: TD-01 ITEM 09 KM 32.23 BR-402 A COCAL</p>

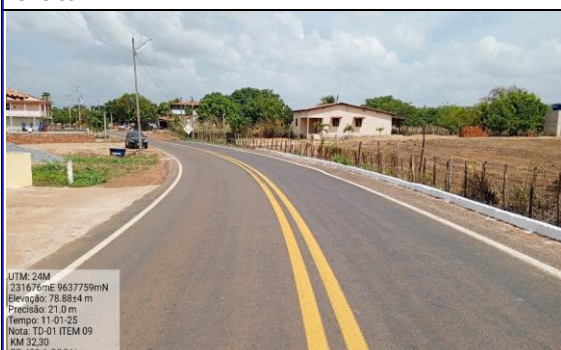
<p>UTM: 24M 231676mE 9637759mN Elevação: 78.8854 m Precisão: 21.0 m Tempo: 11-01-25 Nota: TD-01 ITEM 09 KM 32.30 BR-402 A COCAL</p>

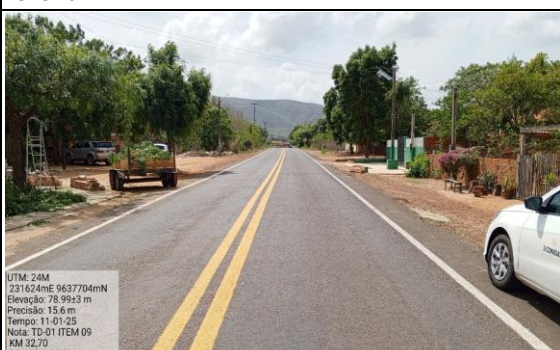
<p>UTM: 24M 231624mE 9637704mN Elevação: 78.9943 m Precisão: 15.6 m Tempo: 11-01-25 Nota: TD-01 ITEM 09 KM 32.70 BR-402 A COCAL</p>

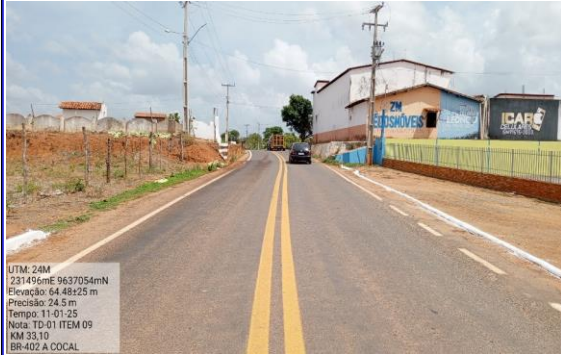
<p>UTM: 24M 231495mE 9637054mN Elevação: 64.48±25 m Precisão: 24.5 m Tempo: 11-01-25 Nota: TD-01 ITEM 09 KM 33,10 BR-402 A COCAL</p>

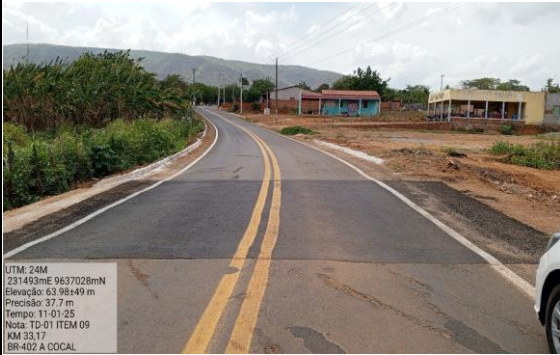
<p>UTM: 24M 231493mE 9637028mN Elevação: 63.98±49 m Precisão: 37.7 m Tempo: 11-01-25 Nota: TD-01 ITEM 09 KM 33,17 BR-402 A COCAL</p>
FOTO 43	FOTO 44

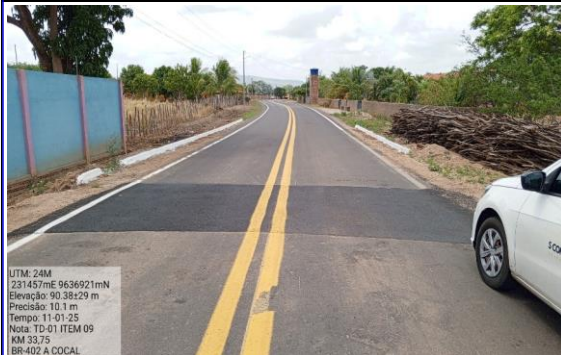
<p>UTM: 24M 231457mE 9636921mN Elevação: 90.38±29 m Precisão: 10.1 m Tempo: 11-01-25 Nota: TD-01 ITEM 09 KM 33,75 BR-402 A COCAL</p>

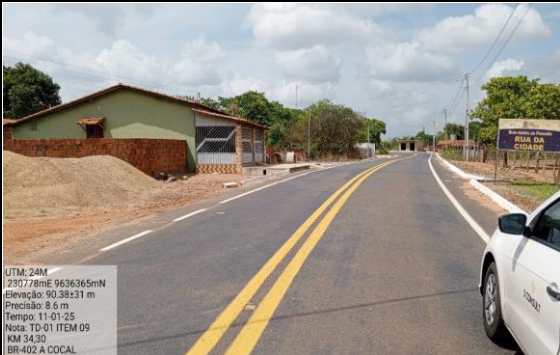
<p>UTM: 24M 230778mE 9636365mN Elevação: 90.38±31 m Precisão: 8.6 m Tempo: 11-01-25 Nota: TD-01 ITEM 09 KM 34,30 BR-402 A COCAL</p>
FOTO 45	FOTO 46

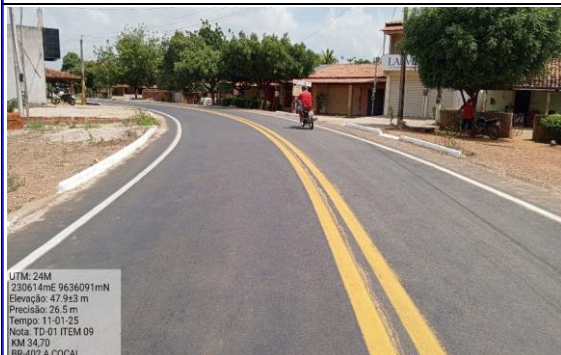
<p>UTM: 24M 230614mE 9636091mN Elevação: 47.9±5 m Precisão: 26.5 m Tempo: 11-01-25 Nota: TD-01 ITEM 09 KM 34,70 BR-402 A COCAL</p>

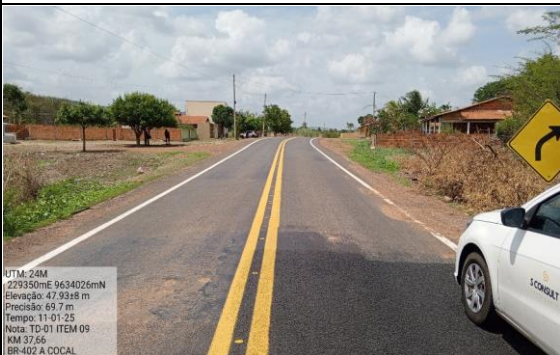
<p>UTM: 24M 229350mE 9634022mN Elevação: 47.9±8 m Precisão: 69.7 m Tempo: 11-01-25 Nota: TD-01 ITEM 09 KM 37,66 BR-402 A COCAL</p>

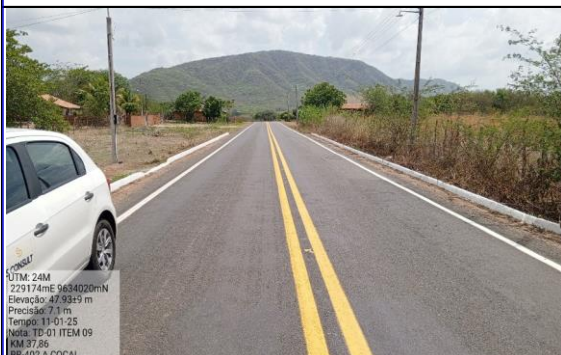
<p>UTM: 24M 229174mE 9634020mN Elevação: 47.9±9 m Precisão: 7.7 m Tempo: 11-01-25 Nota: TD-01 ITEM 09 KM 37,86 BR-402 A COCAL</p>

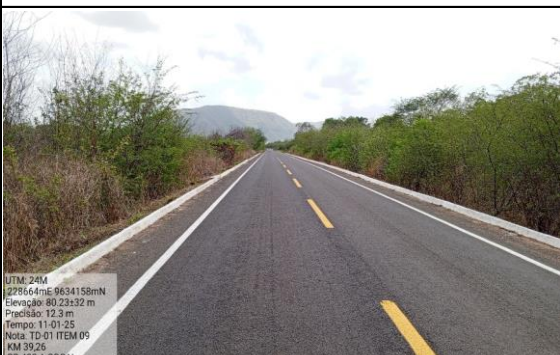
<p>UTM: 24M 229164mE 9634152mN Elevação: 80.2±32 m Precisão: 12.3 m Tempo: 11-01-25 Nota: TD-01 ITEM 09 KM 39,26 BR-402 A COCAL</p>

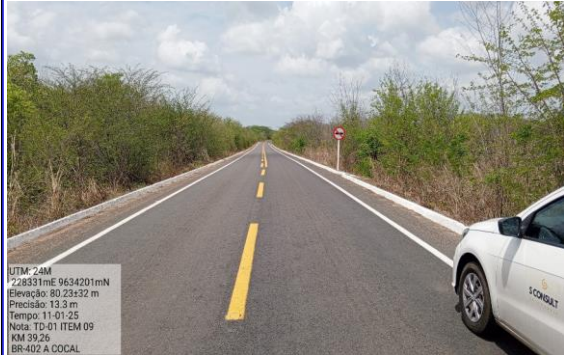
<p>UTM: 24M 228331mE 9634201mN Elevação: 80.23±32 m Precisão: 13.3 m Tempo: 11-01-25 Nota: TD-01 ITEM 09 KM 39.26 BR-402 A COCAL</p>

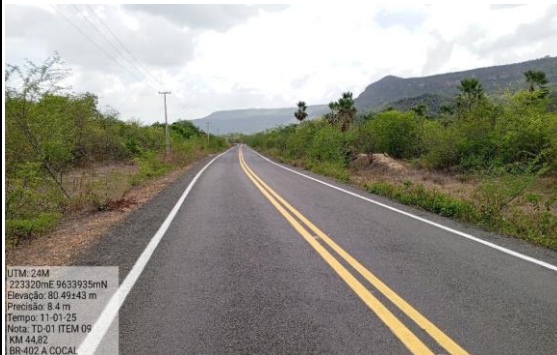
<p>UTM: 24M 223320mE 9633935mN Elevação: 80.49±43 m Precisão: 8.4 m Tempo: 11-01-25 Nota: TD-01 ITEM 09 KM 44.82 BR-402 A COCAL</p>
FOTO 51	FOTO 52

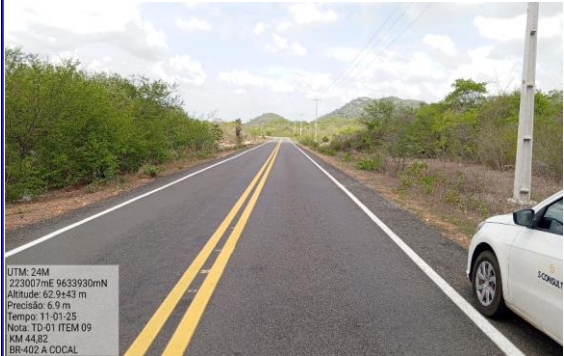
<p>UTM: 24M 223007mE 9633930mN Altitude: 62.9±43 m Precisão: 6.9 m Tempo: 11-01-25 Nota: TD-01 ITEM 09 KM 44.82 BR-402 A COCAL</p>

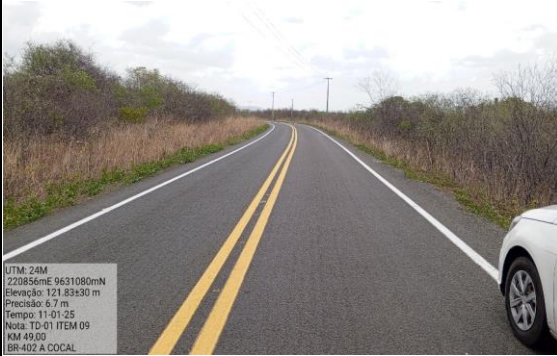
<p>UTM: 24M 220856mE 9631080mN Elevação: 121.83±30 m Precisão: 5.7 m Tempo: 11-01-25 Nota: TD-01 ITEM 09 KM 49.00 BR-402 A COCAL</p>
FOTO 53	FOTO 54

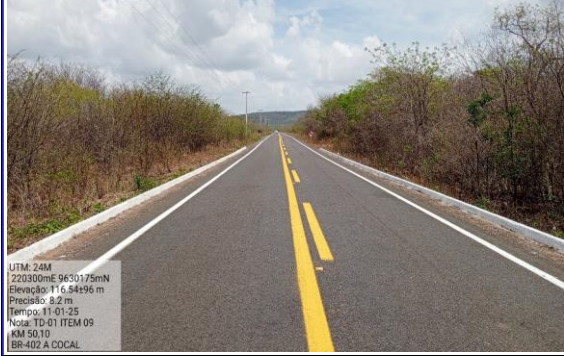
<p>UTM: 24M 220300mE 9630175mN Elevação: 116.54±96 m Precisão: 9.2 m Tempo: 11-01-25 Nota: TD-01 ITEM 09 KM 50.10 BR-402 A COCAL</p>

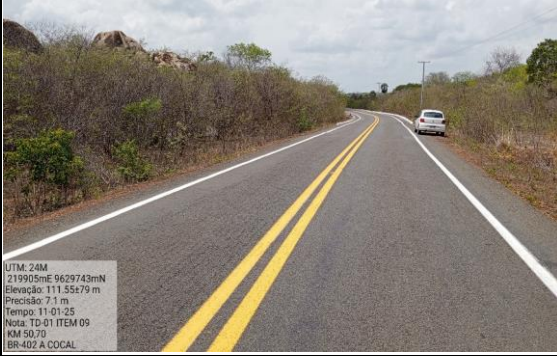
<p>UTM: 24M 219905mE 9629743mN Elevação: 111.55±79 m Precisão: 7.1 m Tempo: 11-01-25 Nota: TD-01 ITEM 09 KM 50.70 BR-402 A COCAL</p>

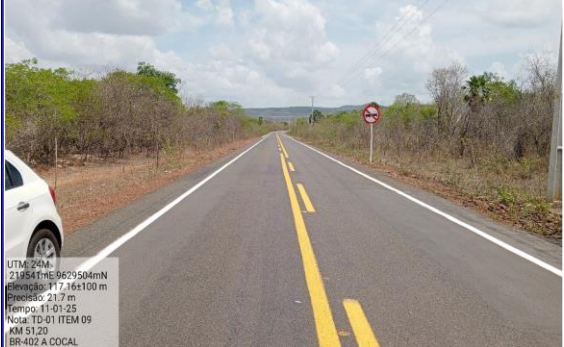
<p>UTM: 24M 219541mE 9629504mN Elevação: 117.16±100 m Precisão: 21.7 m Tempo: 11-01-25 Nota: TD-01 ITEM 09 KM 51.20 BR-402 A COCAL</p>

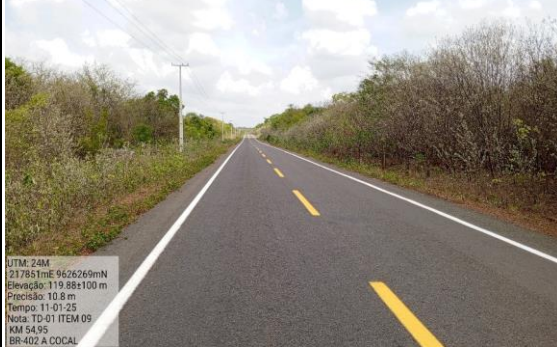
<p>UTM: 24M 217851mE 9626269mN Elevação: 119.88±100 m Precisão: 10.8 m Tempo: 11-01-25 Nota: TD-01 ITEM 09 KM 54.95 BR-402 A COCAL</p>

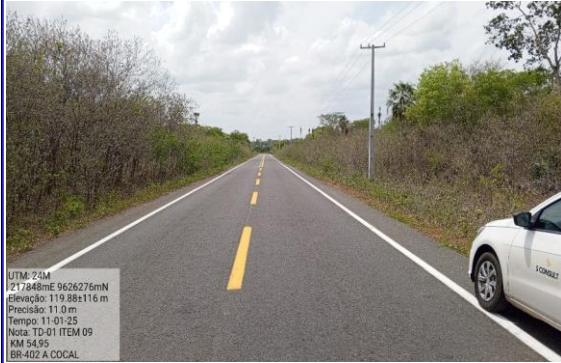
<p>UTM: 24M 217848mE 9626275mN Elevação: 119.88±116 m Precisão: 11.0 m Tempo: 11-01-25 Nota: TD-01 ITEM 09 KM 54.95 BR-402 A COCAL</p>

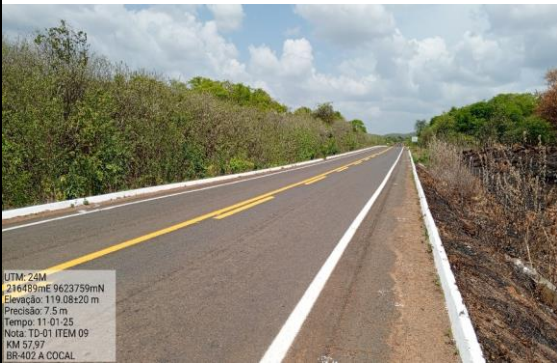
<p>UTM: 24M 216489mE 9623759mN Elevação: 119.88±220 m Precisão: 7.5 m Tempo: 11-01-25 Nota: TD-01 ITEM 09 KM 57.97 BR-402 A COCAL</p>
FOTO 59	FOTO 60

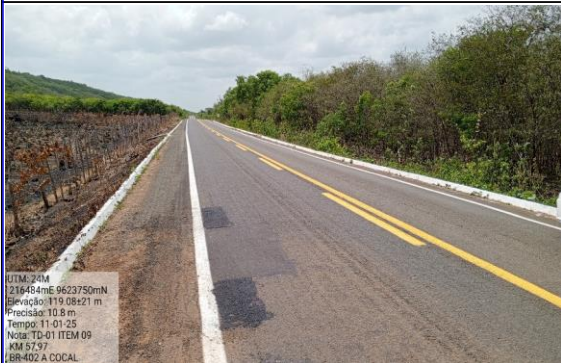
<p>UTM: 24M 216484mE 9623750mN Elevação: 119.88±217 m Precisão: 10.8 m Tempo: 11-01-25 Nota: TD-01 ITEM 09 KM 57.57 BR-402 A COCAL</p>

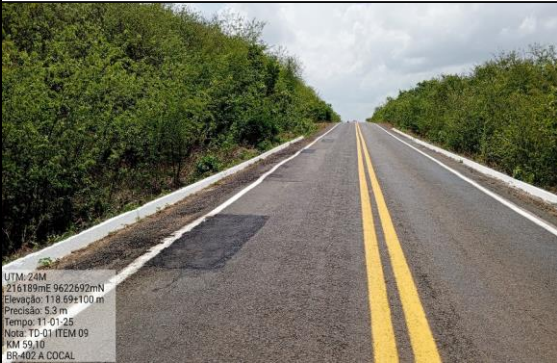
<p>UTM: 24M 216189mE 9622690mN Elevação: 118.69±100 m Precisão: 5.3 m Tempo: 11-01-25 Nota: TD-01 ITEM 09 KM 59.10 BR-402 A COCAL</p>
FOTO 61	FOTO 62

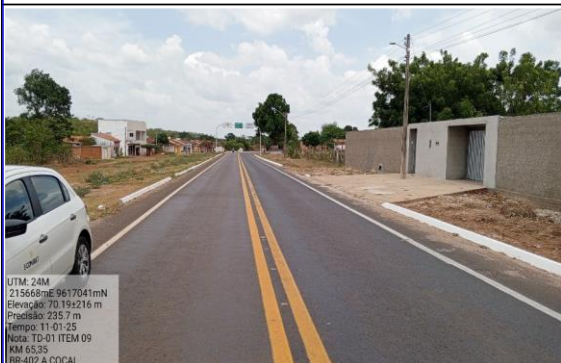
<p>UTM: 24M 215668mE 9617041mN Elevação: 70.19±216 m Precisão: 235.7 m Tempo: 11-01-25 Nota: TD-01 ITEM 09 KM 65.35 BR-402 A COCAL</p>
