RELATÓRIO DE LEVANTAMENTO DAS CONDIÇÕES DE SUPERFÍCIE DAS RODOVIAS

PI- 224: ELESBÃO VELOSO / FRANCINÓPOLIS.

AGOSTO/2025

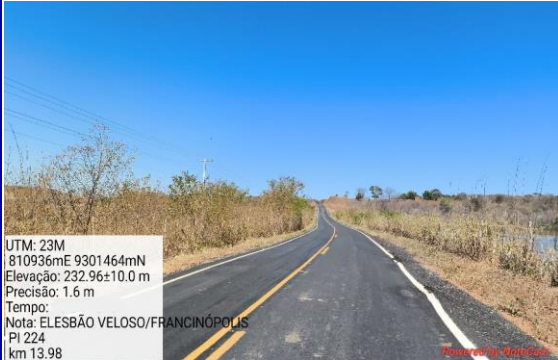
RELATÓRIO FOTOGRÁFICO	
PI-224 : ELESBÃO VELOSO / FRANCINÓPOLIS	
FOTO 25	FOTO 26

<p>UTM: 23M 810936mE 9301464mN Elevação: 232.96±10.0 m Precisão: 1.6 m Tempo: Nota: ELESBÃO VELOSO/FRANCINÓPOLIS PI 224 km 13.98</p>

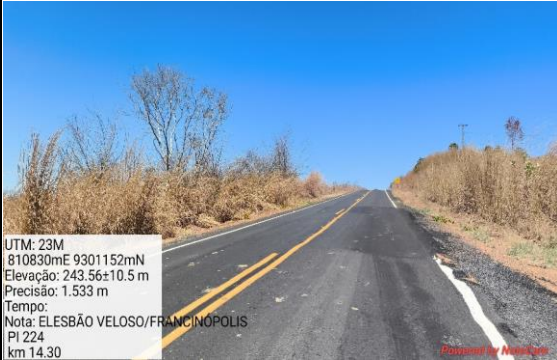
<p>UTM: 23M 810830mE 9301152mN Elevação: 243.56±10.5 m Precisão: 1.533 m Tempo: Nota: ELESBÃO VELOSO/FRANCINÓPOLIS PI 224 km 14.30</p>
FOTO 27	FOTO 28

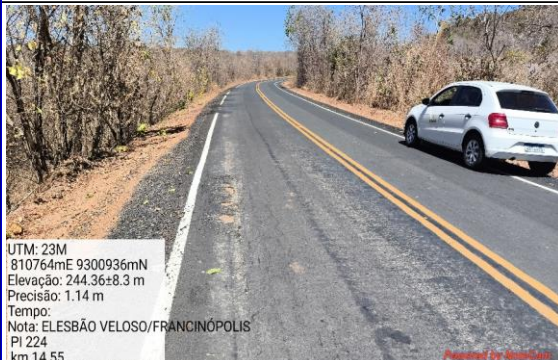
<p>UTM: 23M 810764mE 9300936mN Elevação: 244.36±8.3 m Precisão: 1.14 m Tempo: Nota: ELESBÃO VELOSO/FRANCINÓPOLIS PI 224 km 14.55</p>

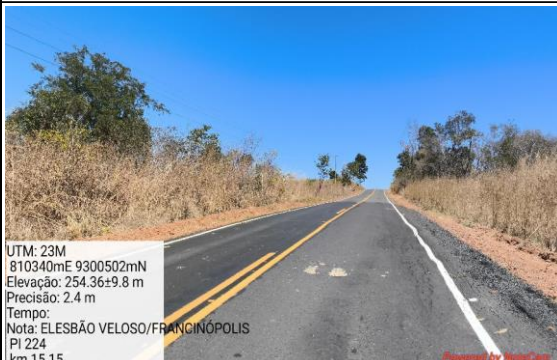
<p>UTM: 23M 810340mE 9300502mN Elevação: 254.36±9.8 m Precisão: 2.4 m Tempo: Nota: ELESBÃO VELOSO/FRANCINÓPOLIS PI 224 km 15.15</p>
FOTO 29	FOTO 30

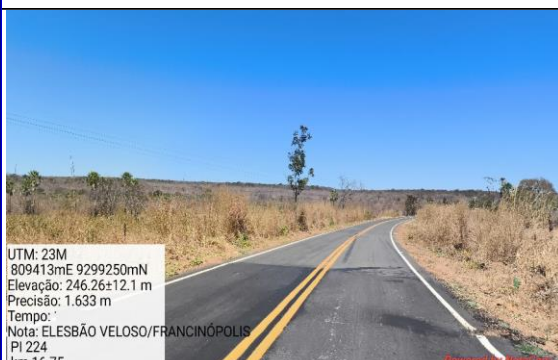
<p>UTM: 23M 809413mE 9299250mN Elevação: 246.26±12.1 m Precisão: 1.633 m Tempo: Nota: ELESBÃO VELOSO/FRANCINÓPOLIS PI 224 km 16.75</p>

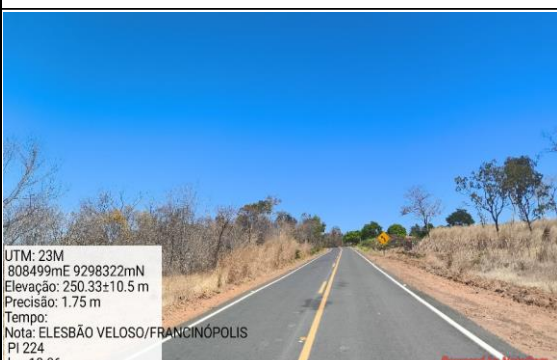
<p>UTM: 23M 808499mE 9298322mN Elevação: 250.33±10.5 m Precisão: 1.75 m Tempo: Nota: ELESBÃO VELOSO/FRANCINÓPOLIS PI 224 km 18.06</p>

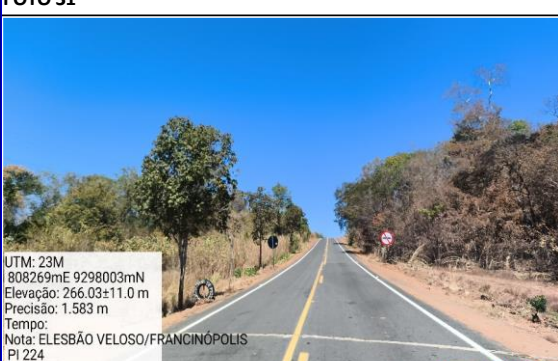
FOTO 31	FOTO 32

<p>UTM: 23M 808269mE 9298003mN Elevação: 266.03±11.0 m Precisão: 1.583 m Tempo: Nota: ELESBÃO VELOSO/FRANCINÓPOLIS PI 224 km 18.50</p>

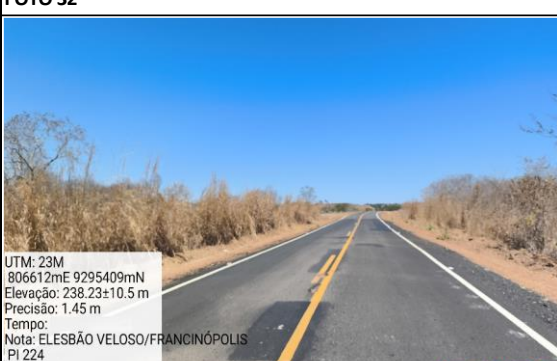
<p>UTM: 23M 806612mE 9295409mN Elevação: 238.23±10.5 m Precisão: 1.45 m Tempo: Nota: ELESBÃO VELOSO/FRANCINÓPOLIS PI 224 km 21.60</p>

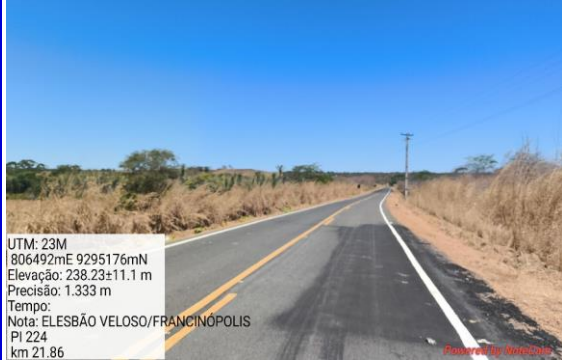
RELATÓRIO FOTOGRÁFICO	
PI-224 : ELESBÃO VELOSO / FRANCINÓPOLIS	
FOTO 33	FOTO 34

<p>UTM: 23M 806492mE 9295176mN Elevação: 238.23±11.1 m Precisão: 1.333 m Tempo: Nota: ELESBÃO VELOSO/FRANCINÓPOLIS PI 224 km 21.86</p>

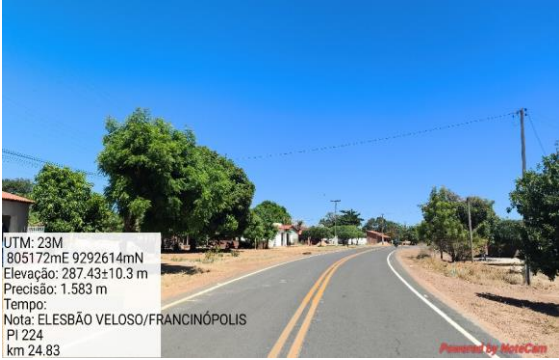
<p>UTM: 23M 805172mE 9292614mN Elevação: 287.43±10.3 m Precisão: 1.583 m Tempo: Nota: ELESBÃO VELOSO/FRANCINÓPOLIS PI 224 km 24.83</p>
FOTO 35	FOTO 36

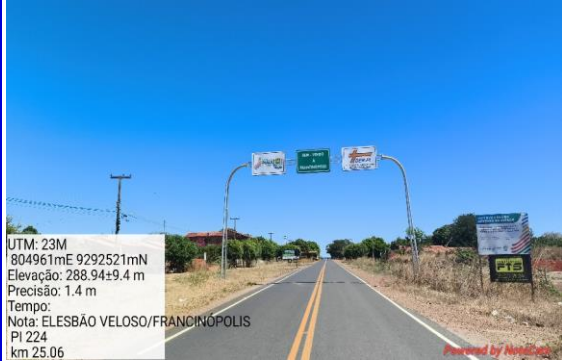
<p>UTM: 23M 804961mE 9292521mN Elevação: 288.94±9.4 m Precisão: 1.4 m Tempo: Nota: ELESBÃO VELOSO/FRANCINÓPOLIS PI 224 km 25.06</p>

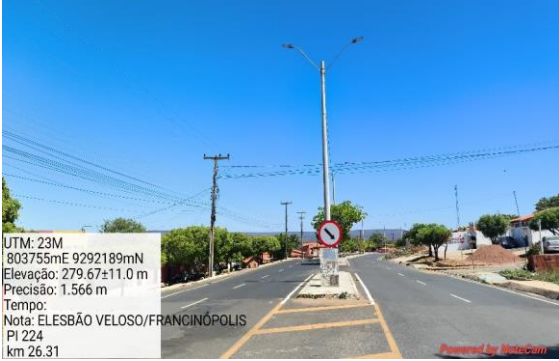
<p>UTM: 23M 803755mE 9292189mN Elevação: 279.67±11.0 m Precisão: 1.566 m Tempo: Nota: ELESBÃO VELOSO/FRANCINÓPOLIS PI 224 km 26.31</p>
