RELATÓRIO DE LEVANTAMENTO DAS CONDIÇÕES DE SUPERFÍCIE DAS RODOVIAS

PI – 224: ELESBÃO VELOSO / FRANCINÓPOLIS

JANEIRO/2026

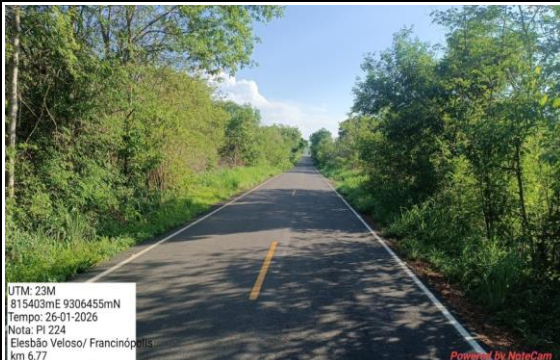
<p>UTM: 23M 815403mE 9306455mN Tempo: 26-01-2026 Nota: PI 224 Elesbão Veloso/ Francinópolis km 6,77</p>
FOTO 13	FOTO 14

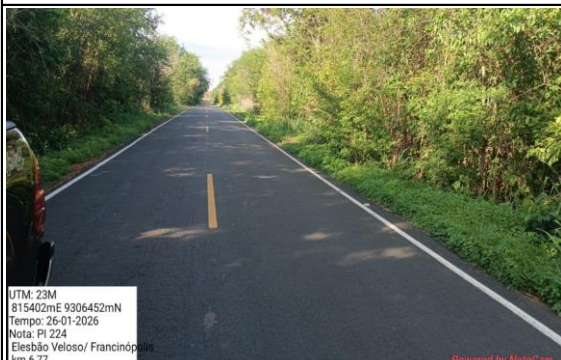
<p>UTM: 23M 815402mE 9306452mN Tempo: 26-01-2026 Nota: PI 224 Elesbão Veloso/ Francinópolis km 6,77</p>	  <p>UTM: 23M 815270mE 9305891mN Tempo: 26-01-2026 Nota: PI 224 Elesbão Veloso/ Francinópolis km 7,38</p>
FOTO 15	FOTO 16

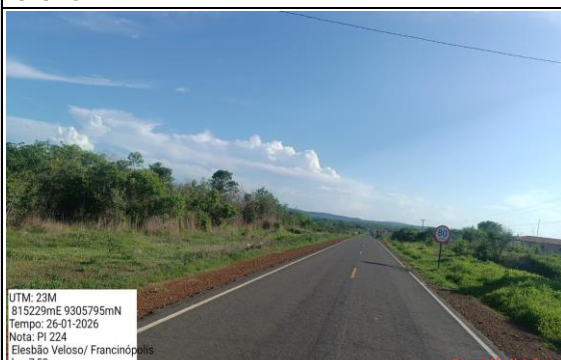
<p>UTM: 23M 815229mE 9305795mN Tempo: 26-01-2026 Nota: PI 224 Elesbão Veloso/ Francinópolis km 7,50</p>	  <p>UTM: 23M 813795mE 9303455mN Tempo: 26-01-2026 Nota: PI 224 Elesbão Veloso/ Francinópolis km 10,43</p>

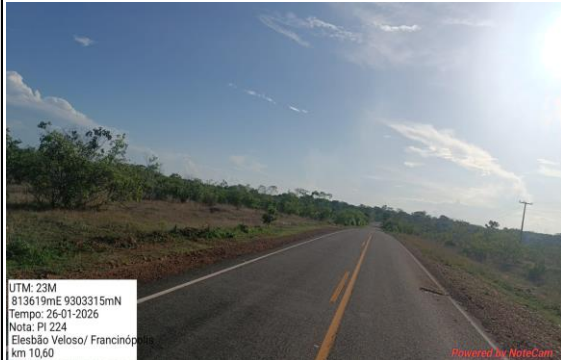
UTM: 23M 813619mE 9303315mN Tempo: 26-01-2026 Nota: PI 224 Elesbão Veloso/ Francinópolis km 10,60 <i>Powered by NoteCam</i>

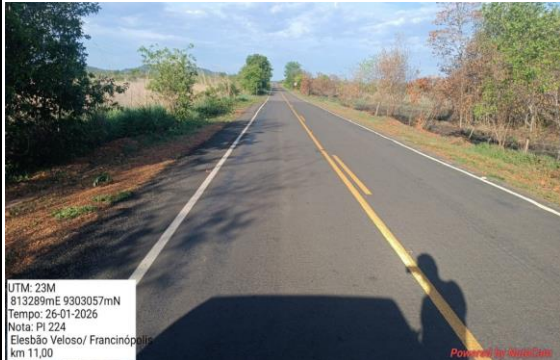
UTM: 23M 813289mE 9303057mN Tempo: 26-01-2026 Nota: PI 224 Elesbão Veloso/ Francinópolis km 11,00 <i>Powered by NoteCam</i>
FOTO 19	FOTO 20

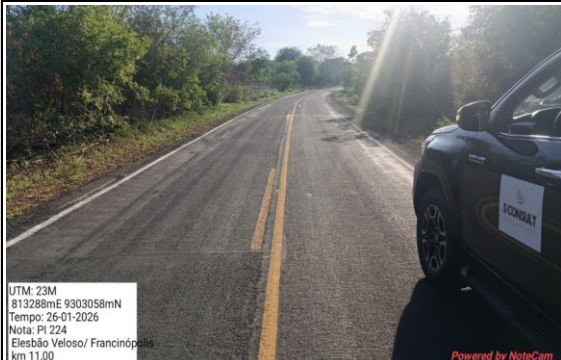
UTM: 23M 813288mE 9303058mN Tempo: 26-01-2026 Nota: PI 224 Elesbão Veloso/ Francinópolis km 11,80 <i>Powered by NoteCam</i>

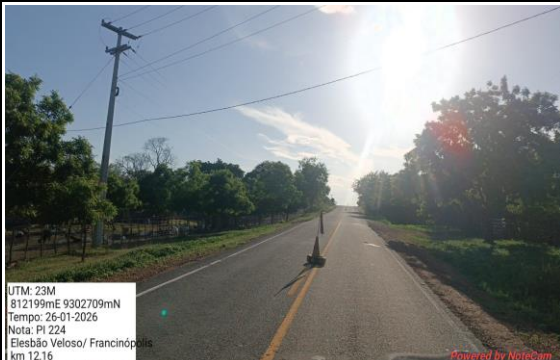
UTM: 23M 812199mE 9302709mN Tempo: 26-01-2026 Nota: PI 224 Elesbão Veloso/ Francinópolis km 12,16 <i>Powered by NoteCam</i>
FOTO 21	FOTO 22

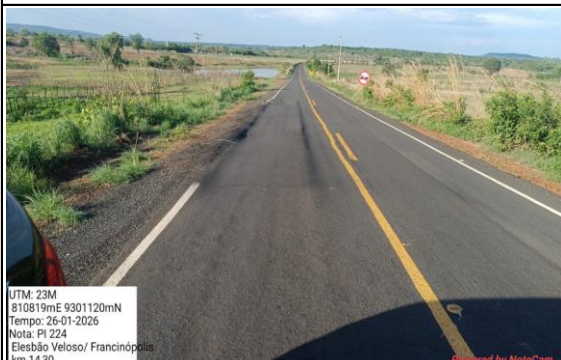
UTM: 23M 810819mE 9301120mN Tempo: 26-01-2026 Nota: PI 224 Elesbão Veloso/ Francinópolis km 14,30 <i>Powered by NoteCam</i>

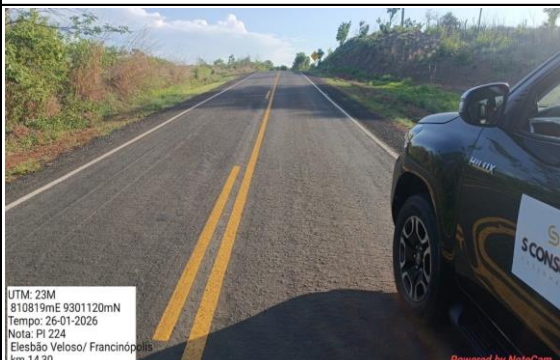
UTM: 23M 810819mE 9301120mN Tempo: 26-01-2026 Nota: PI 224 Elesbão Veloso/ Francinópolis km 14,30 <i>Powered by NoteCam</i>
FOTO 23	FOTO 24

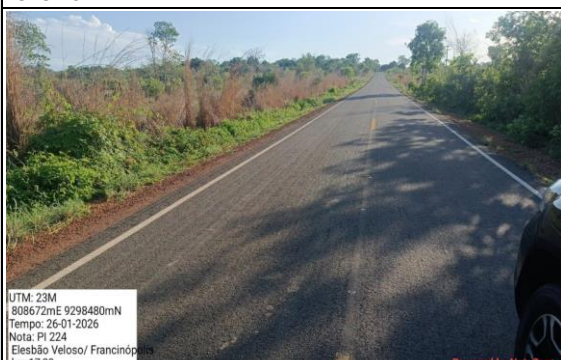
UTM: 23M 808672mE 9298480mN Tempo: 26-01-2026 Nota: PI 224 Elesbão Veloso/ Francinópolis km 17,80 <i>Powered by NoteCam</i>

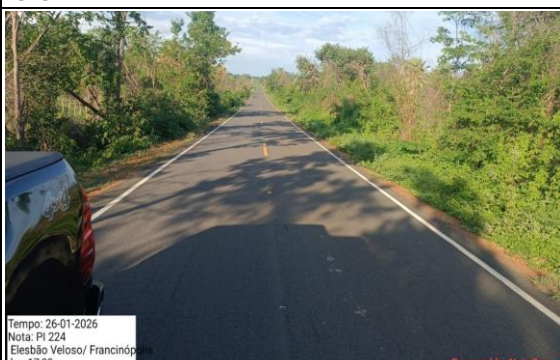
Tempo: 26-01-2026 Nota: PI 224 Elesbão Veloso/ Francinópolis km 17,80 <i>Powered by NoteCam</i>

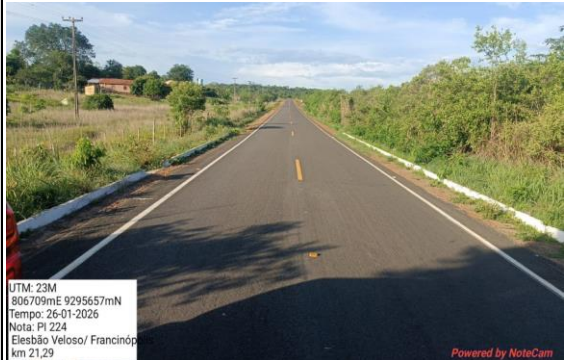
<p>UTM: 23M 806709mE 9295657mN Tempo: 26-01-2026 Nota: PI 224 Elesbão Veloso/ Francinópolis km 21,29</p> <p>Powered by NoteCam</p>

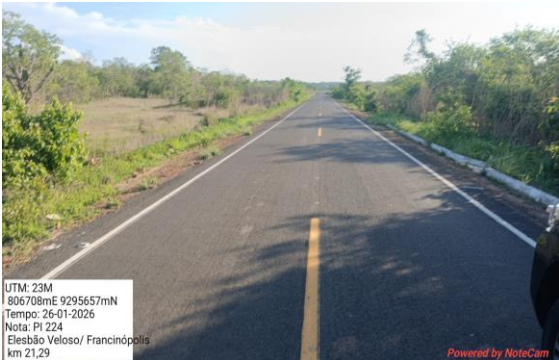
<p>UTM: 23M 806708mE 9295657mN Tempo: 26-01-2026 Nota: PI 224 Elesbão Veloso/ Francinópolis km 21,29</p> <p>Powered by NoteCam</p>
FOTO 27	FOTO 28

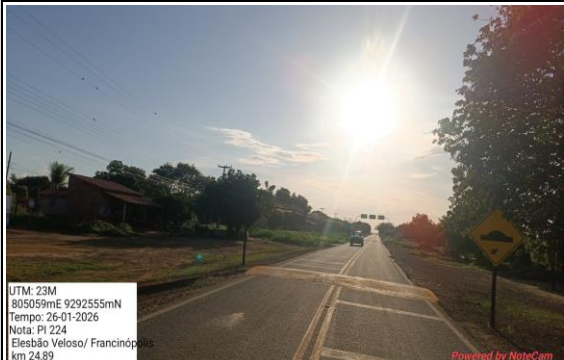
<p>UTM: 23M 805059mE 9292555mN Tempo: 26-01-2026 Nota: PI 224 Elesbão Veloso/ Francinópolis km 24,89</p> <p>Powered by NoteCam</p>

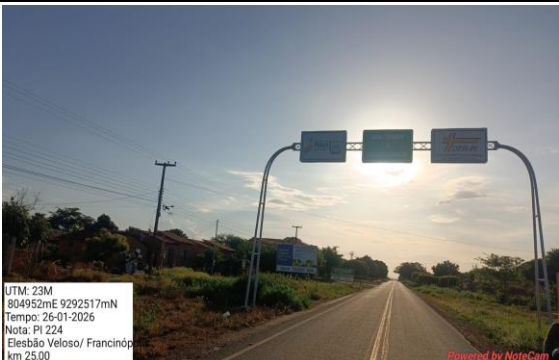
<p>UTM: 23M 804952mE 9292517mN Tempo: 26-01-2026 Nota: PI 224 Elesbão Veloso/ Francinópolis km 25,00</p> <p>Powered by NoteCam</p>
FOTO 29	FOTO 30

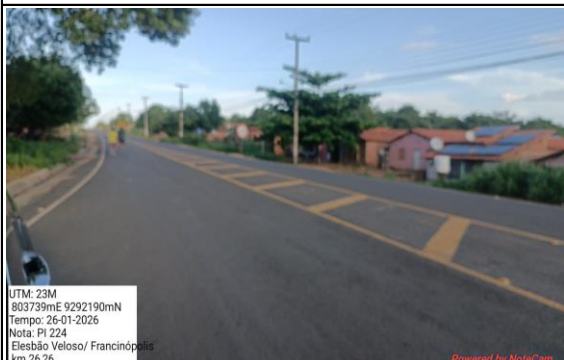
<p>UTM: 23M 803739mE 9292190mN Tempo: 26-01-2026 Nota: PI 224 Elesbão Veloso/ Francinópolis km 26,26</p> <p>Powered by NoteCam</p>

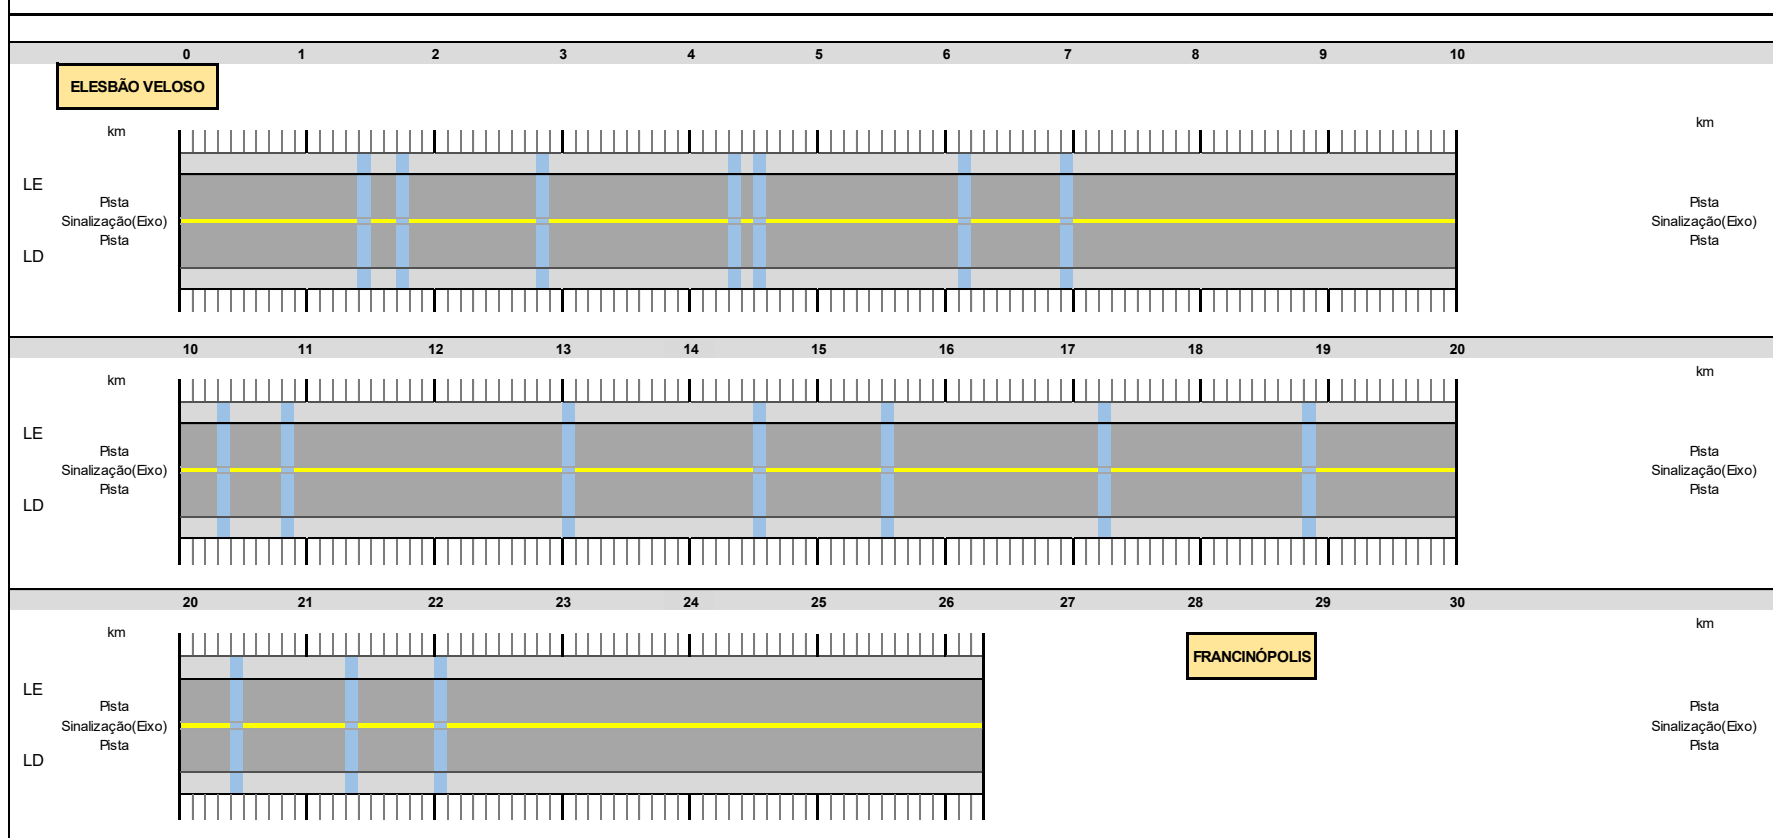
GOVERNO DO ESTADO DO PIAUÍ
DER - DEPARTAMENTO DE ESTRADAS DE RODAGEM DO ESTADO DO PIAUÍ
Rodovia: PI-224 Trecho: ELESBÃO VELOSO / FRANCINÓPOLIS Extensão: 26,26 Km
LOCALIZAÇÃO DE BUEIROS

BUEIROS				
KM	TIPO	COMPRIMENTO (m)	CONDIÇÃO	OBSERVAÇÃO
1,40	BSTC	-	REGULAR	Necessita de Limpeza
1,70	BSTC	-	REGULAR	Necessita de Limpeza
2,80	BSTC	-	REGULAR	Necessita de Limpeza
4,30	BSTC	-	REGULAR	Necessita de Limpeza
4,50	BSTC	-	REGULAR	Necessita de Limpeza
6,10	BSTC	-	REGULAR	Necessita de Limpeza
6,90	BSTC	-	REGULAR	Necessita de Limpeza
10,30	BSTC	-	REGULAR	Necessita de Limpeza
10,80	BSTC	-	REGULAR	Necessita de Limpeza
13,00	BSTC	-	REGULAR	Necessita de Limpeza
14,50	BSTC	-	REGULAR	Necessita de Limpeza
15,50	BSTC	-	REGULAR	Necessita de Limpeza
17,20	BSTC	-	REGULAR	Necessita de Limpeza
18,80	BSTC	-	REGULAR	Necessita de Limpeza
20,40	BSTC	-	REGULAR	Necessita de Limpeza
21,30	BSTC	-	REGULAR	Necessita de Limpeza
22,00	BSTC	-	REGULAR	Necessita de Limpeza
TOTAL				17,00
