**DER – DEPARTAMENTO DE ESTRADAS DE RODAGEM DO PIAUÍ**

## **RELATÓRIO DE LEVANTAMENTO DAS CONDIÇÕES DE SUPERFÍCIE DAS RODOVIAS**

**PI-305: ENTR. BR-343 /CARAÚBAS DO PIAUÍ.**

**JANEIRO/2026**

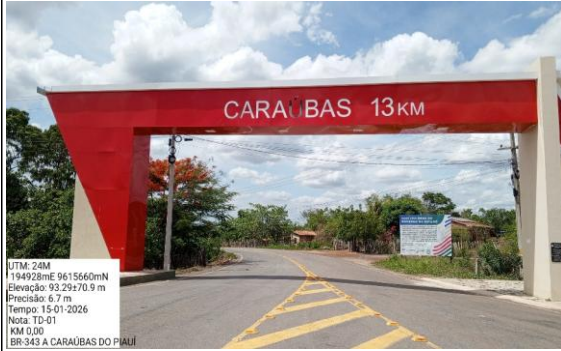
<p>UTM: 24M 194928mE 9615660mN Elevação: 93.29±70.9 m Precisão: 6.7 m Tempo: 15-01-2026 Nota: TD-01 KM 0,00 BR-343 A CARAÚBAS DO PIAUÍ</p>

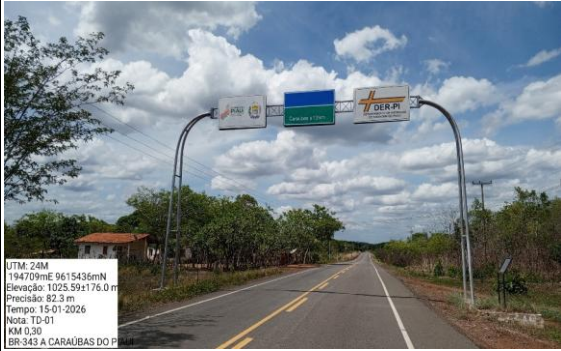
<p>UTM: 24M 194709mE 9615436mN Elevação: 1025.59±176.0 m Precisão: 82.5 m Tempo: 15-01-2026 Nota: TD-01 KM 0,30 BR-343 A CARAÚBAS DO PIAUÍ</p>
<b>FOTO 3</b>	<b>FOTO 4</b>

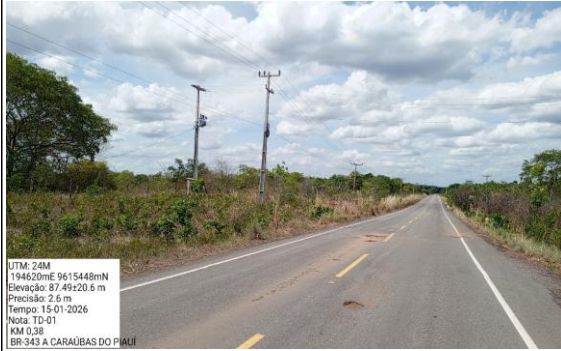
<p>UTM: 24M 194620mE 9615448mN Elevação: 87.49±20.6 m Precisão: 2.6 m Tempo: 15-01-2026 Nota: TD-01 KM 0,38 BR-343 A CARAÚBAS DO PIAUÍ</p>

TRECHOS A SEREM RESTAURADOS			
ÁREAS PARA RESTAURAÇÃO	KM INICIAL	KM FINAL	EXTENSÃO (m)
1ª ÁREA	0,38	1,12	740,00
TOTAL (m)			740,00

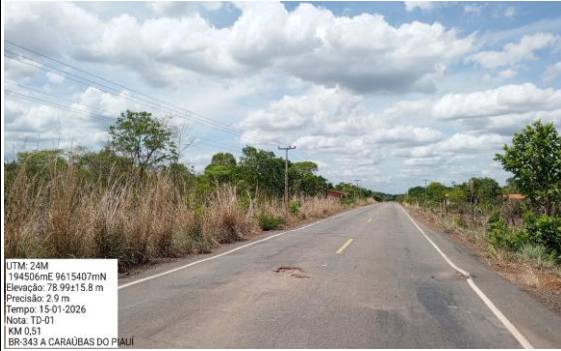
<p>UTM: 24M 194506mE 9615407mN Elevação: 78.99±15.8 m Precisão: 3.9 m Tempo: 15-01-2026 Nota: TD-01 KM 0,51 BR-343 A CARAÚBAS DO PIAUÍ</p>
<b>FOTO 5</b>	<b>FOTO 6</b>

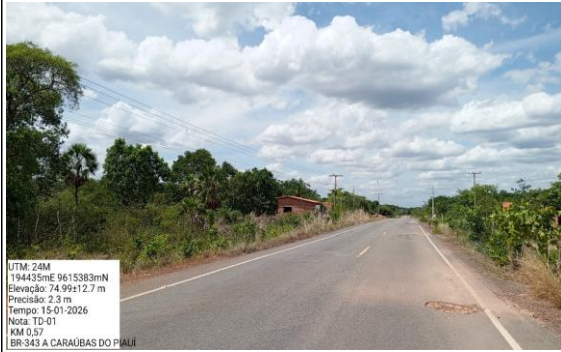
<p>UTM: 24M 194435mE 9615383mN Elevação: 74.99±12.7 m Precisão: 2.3 m Tempo: 15-01-2026 Nota: TD-01 KM 0,57 BR-343 A CARAÚBAS DO PIAUÍ</p>

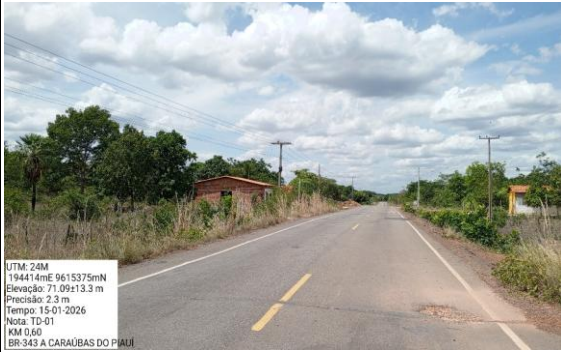
<p>UTM: 24M 194414mE 9615375mN Elevação: 77.09±13.3 m Precisão: 2.3 m Tempo: 15-01-2026 Nota: TD-01 KM 0,60 BR-343 A CARAÚBAS DO PIAUÍ</p>

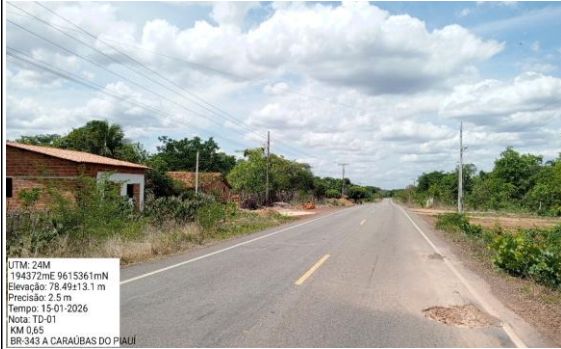
<p>UTM: 24M 194372mE 9615361mN Elevação: 78.49±13.1 m Precisão: 2.5 m Tempo: 15-01-2026 Nota: TD-01 KM 0,65 BR-343 A CARAÚBAS DO PIAUÍ</p>

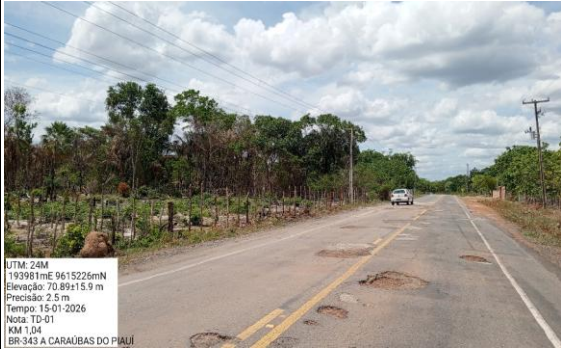
<p>UTM: 24M 193981mE 9615226mN Elevação: 70.89±15.9 m Precisão: 2.5 m Tempo: 15-01-2026 Nota: TD-01 KM 1,04 BR-343 A CARAÚBAS DO PIAUÍ</p>

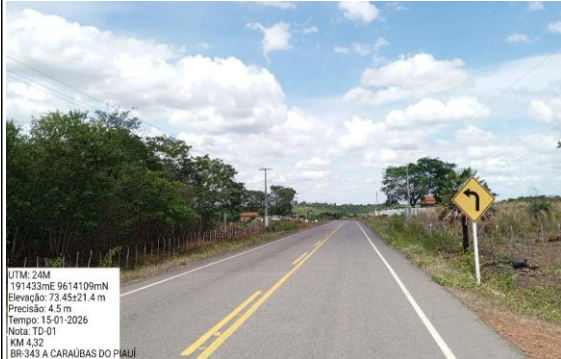
<p>UTM: 24M 191433mE 9614109mN Elevação: 73.45±21.4 m Precisão: 4.5 m Tempo: 15-01-2026 Nota: TD-01 KM 4.32 BR-343 A CARAÚBAS DO PIAUÍ</p>

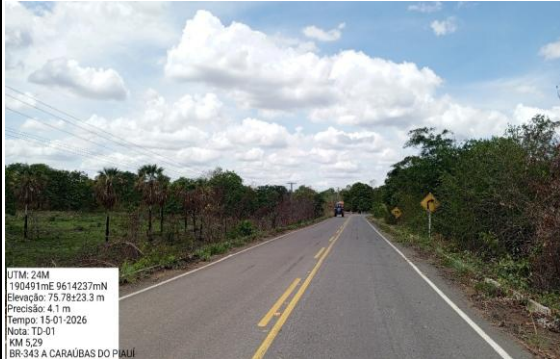
<p>UTM: 24M 190491mE 9614237mN Elevação: 75.78±23.3 m Precisão: 4.1 m Tempo: 15-01-2026 Nota: TD-01 KM 5.29 BR-343 A CARAÚBAS DO PIAUÍ</p>
FOTO 19	FOTO 20

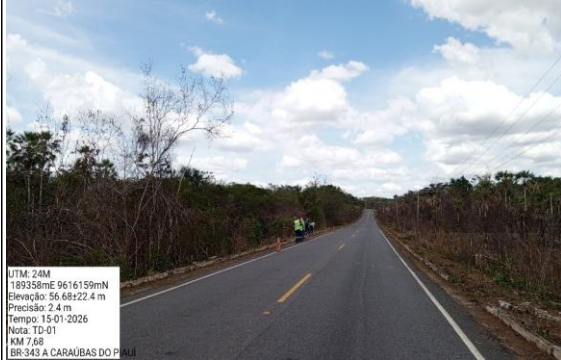
<p>UTM: 24M 189338mE 9616159mN Elevação: 56.68±22.4 m Precisão: 2.4 m Tempo: 15-01-2026 Nota: TD-01 KM 7.68 BR-343 A CARAÚBAS DO PIAUÍ</p>

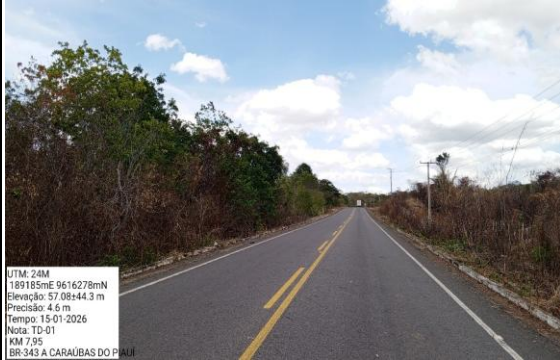
<p>UTM: 24M 189165mE 9616278mN Elevação: 57.08±44.3 m Precisão: 4.6 m Tempo: 15-01-2026 Nota: TD-01 KM 7.95 BR-343 A CARAÚBAS DO PIAUÍ</p>
FOTO 21	FOTO 22

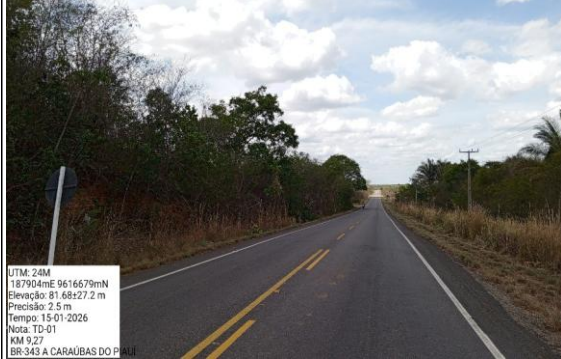
<p>UTM: 24M 187904mE 9616579mN Elevação: 81.68±27.2 m Precisão: 2.5 m Tempo: 15-01-2026 Nota: TD-01 KM 9.27 BR-343 A CARAÚBAS DO PIAUÍ</p>

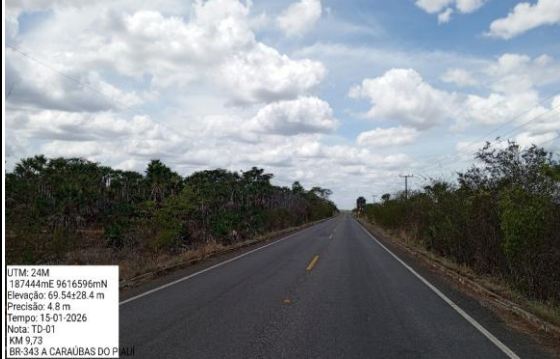
<p>UTM: 24M 187444mE 9616596mN Elevação: 69.54±28.4 m Precisão: 4.8 m Tempo: 15-01-2026 Nota: TD-01 KM 9.73 BR-343 A CARAÚBAS DO PIAUÍ</p>

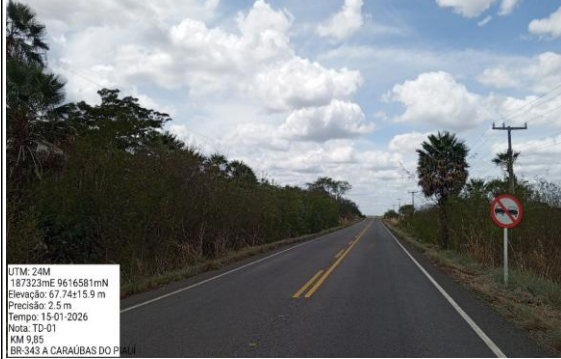
<p>UTM: 24M 187323mE 9616581mN Elevação: 67.74±15.9 m Precisão: 2.5 m Tempo: 15-01-2026 Nota: TD-01 KM 9.85 BR-343 A CARAÚBAS DO PIAUÍ</p>

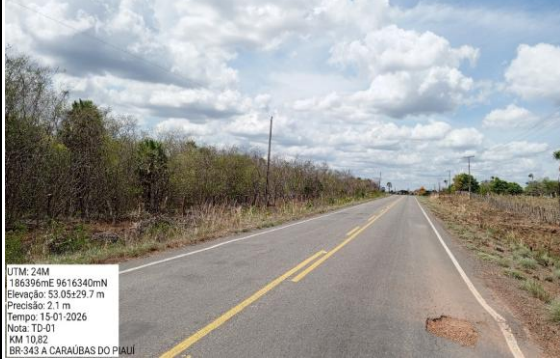
<p>UTM: 24M 186396mE 9616340mN Elevação: 53.05±29.7 m Precisão: 2.1 m Tempo: 15-01-2026 Nota: TD-01 KM 10.82 BR-343 A CARAÚBAS DO PIAUÍ</p>
