DER – DEPARTAMENTO DE ESTRADAS DE RODAGEM DO PIAUÍ

RELATÓRIO DE LEVANTAMENTO DAS CONDIÇÕES DE SUPERFÍCIE DAS RODOVIAS

PI – 418: ENTR. BR-316 / POVOADO MESA DE PEDRA.

NOVEMBRO/2025

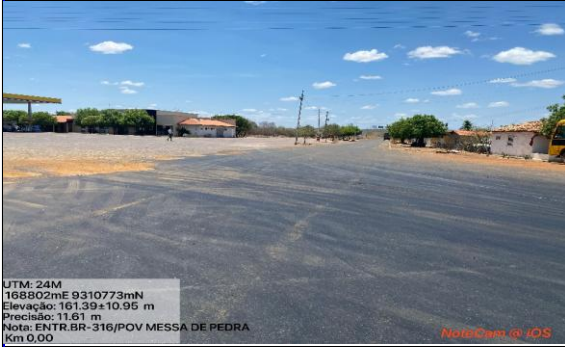
<p>UTM: 24M 168802mE 9310773mN Elevação: 161.39±10.95 m Precisão: 11.61 m Nota: ENTR.BR-316/POV MESSA DE PEDRA Km 0,00</p>

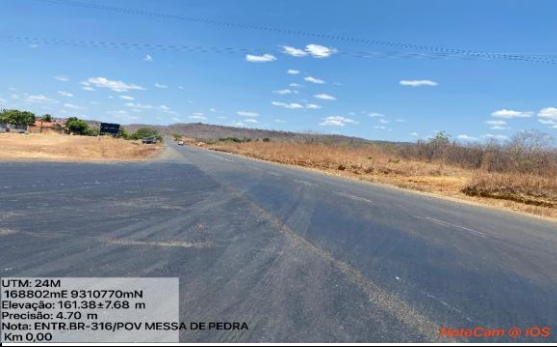
<p>UTM: 24M 168802mE 9310770mN Elevação: 161.38±7.68 m Precisão: 4.70 m Nota: ENTR.BR-316/POV MESSA DE PEDRA Km 0,00</p>
FOTO 3	FOTO 4

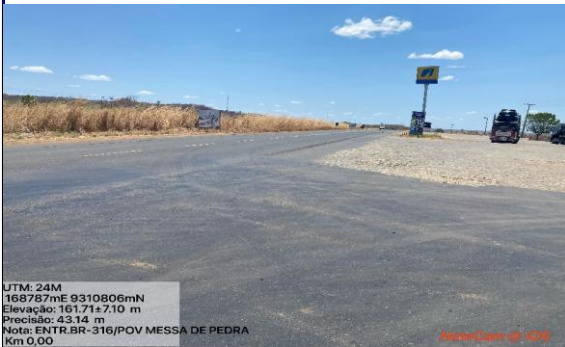
<p>UTM: 24M 168767mE 9310806mN Elevação: 161.71±7.10 m Precisão: 43.14 m Nota: ENTR.BR-316/POV MESSA DE PEDRA Km 0,00</p>

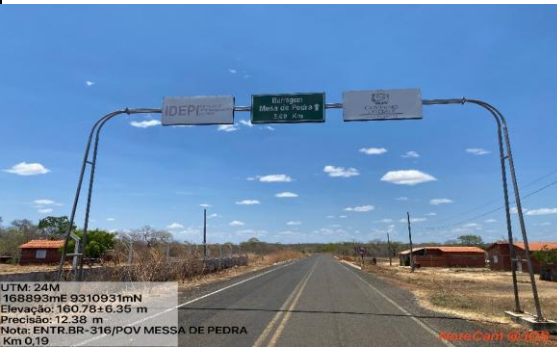
<p>UTM: 24M 168893mE 9310931mN Elevação: 160.78±6.35 m Precisão: 12.38 m Nota: ENTR.BR-316/POV MESSA DE PEDRA Km 0,19</p>
FOTO 5	FOTO 6

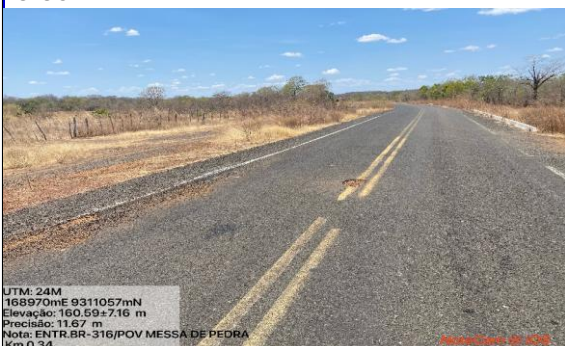
<p>UTM: 24M 168970mE 9311057mN Elevação: 160.59±7.16 m Precisão: 11.67 m Nota: ENTR.BR-316/POV MESSA DE PEDRA Km 0,34</p>

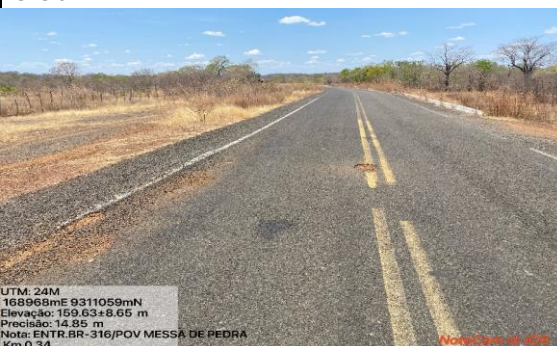
<p>UTM: 24M 168969mE 9311059mN Elevação: 159.63±8.65 m Precisão: 14.85 m Nota: ENTR.BR-316/POV MESSA DE PEDRA Km 0,34</p>
FOTO 7	FOTO 8

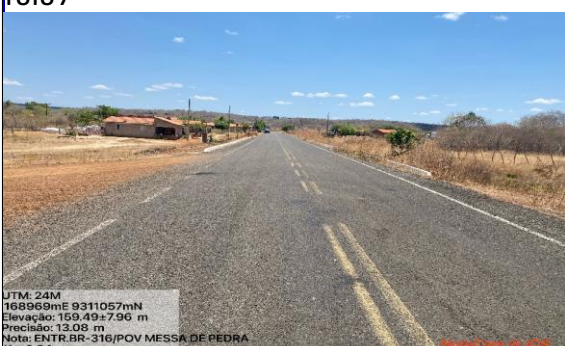
<p>UTM: 24M 168969mE 9311057mN Elevação: 159.49±7.96 m Precisão: 13.08 m Nota: ENTR.BR-316/POV MESSA DE PEDRA Km 0,34</p>

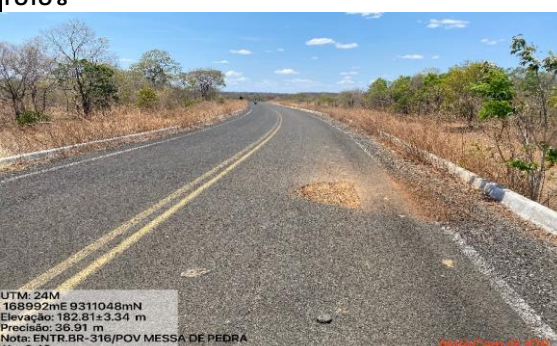
<p>UTM: 24M 168952mE 9311048mN Elevação: 182.81±3.34 m Precisão: 38.91 m Nota: ENTR.BR-316/POV MESSA DE PEDRA Km 0,42</p>

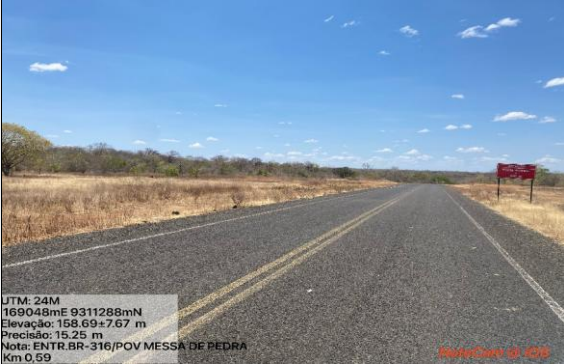
<p>UTM: 24M 169043mE 9311288mN Elevação: 158.69+7.67 m Precisão: 15.25 m Nota: ENTR.BR-316/POV MESSA DE PEDRA Km 0,59</p>

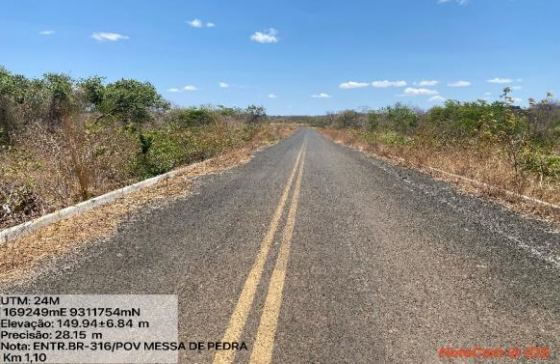
<p>UTM: 24M 169243mE 9311754mN Elevação: 149.94+6.84 m Precisão: 28.15 m Nota: ENTR.BR-316/POV MESSA DE PEDRA Km 1,10</p>
FOTO 11	FOTO 12

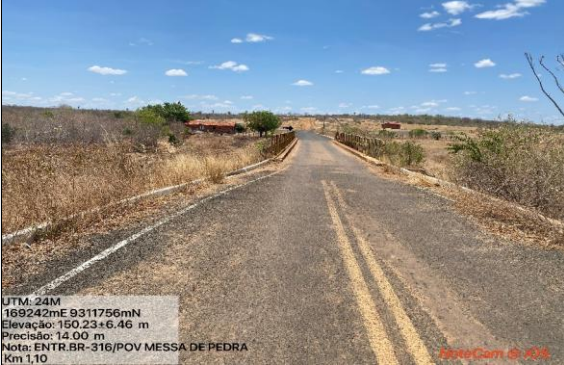
<p>UTM: 24M 169242mE 9311756mN Elevação: 150.23+6.46 m Precisão: 14.00 m Nota: ENTR.BR-316/POV MESSA DE PEDRA Km 1,10</p>

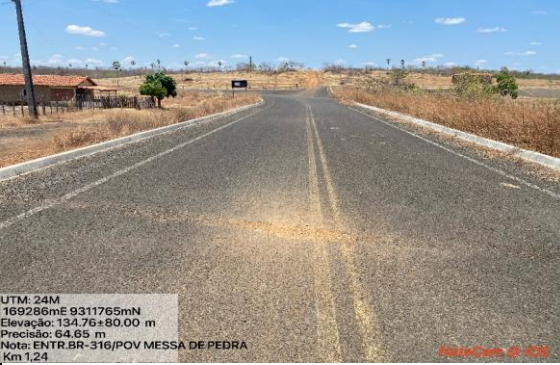
<p>UTM: 24M 169286mE 9311765mN Elevação: 134.76+80.00 m Precisão: 64.65 m Nota: ENTR.BR-316/POV MESSA DE PEDRA Km 1,24</p>
FOTO 13	FOTO 14

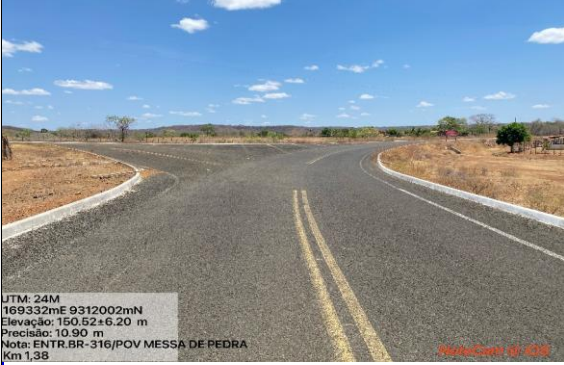
<p>UTM: 24M 169332mE 9312002mN Elevação: 150.52+6.46 m Precisão: 10.90 m Nota: ENTR.BR-316/POV MESSA DE PEDRA Km 1,38</p>

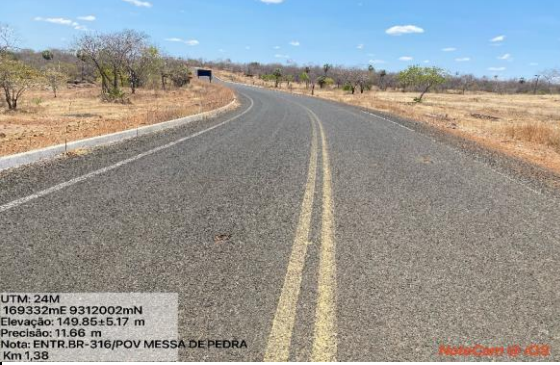
<p>UTM: 24M 169332mE 9312002mN Elevação: 149.85+5.17 m Precisão: 11.66 m Nota: ENTR.BR-316/POV MESSA DE PEDRA Km 1,38</p>
FOTO 15	FOTO 16

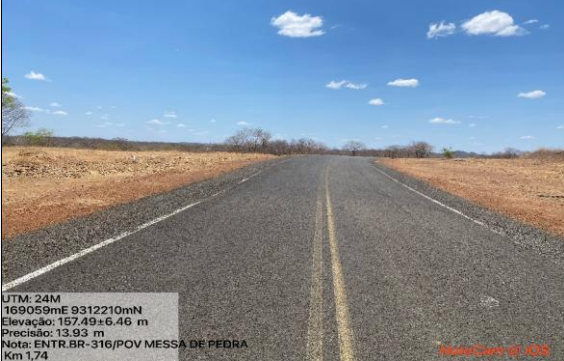
<p>UTM: 24M 169059mE 9312210mN Elevação: 157.49+6.46 m Precisão: 13.93 m Nota: ENTR.BR-316/POV MESSA DE PEDRA Km 1,74</p>

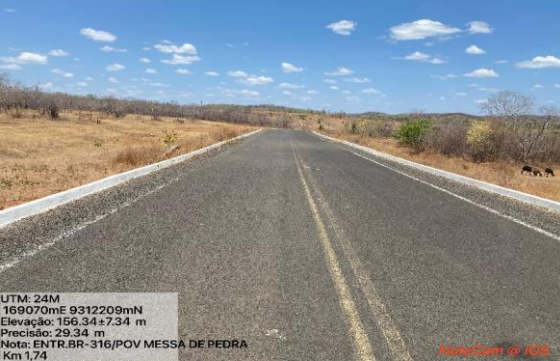
<p>UTM: 24M 169070mE 9312209mN Elevação: 156.34+7.34 m Precisão: 29.34 m Nota: ENTR.BR-316/POV MESSA DE PEDRA Km 1,74</p>

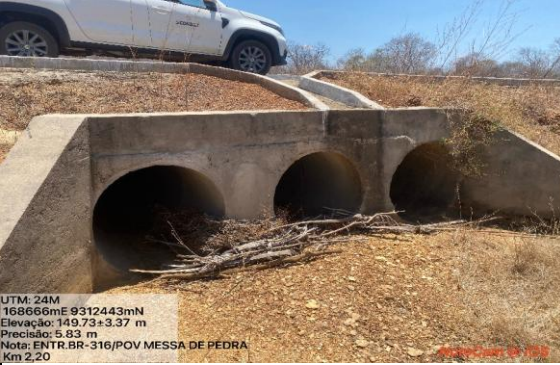
<p>UTM: 24M 168660mE 9312443mN Elevação: 149,73±3,37 m Precisão: 5,83 m Nota: ENTR.BR-316/POV MESSA DE PEDRA Km 2,20</p>
FOTO 21	FOTO 22
  <p>UTM: 24M 168660mE 9312443mN Elevação: 150,80±3,00 m Precisão: 4,87 m Nota: ENTR.BR-316/POV MESSA DE PEDRA Km 2,20</p>	  <p>UTM: 24M 168632mE 9312429mN Elevação: 152,84±3,00 m Precisão: 456,59 m Nota: ENTR.BR-316/POV MESSA DE PEDRA Km 2,45</p>
FOTO 23	FOTO 24

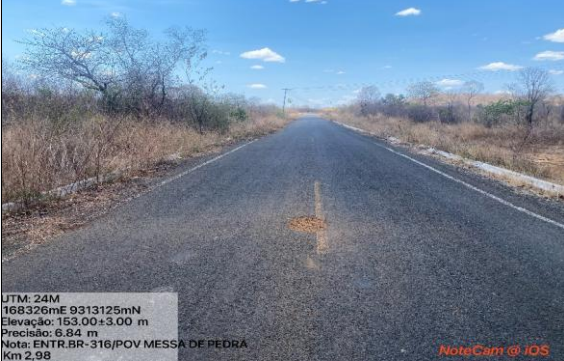
<p>UTM: 24M 168326mE 9313125mN Elevação: 153,00±3,00 m Precisão: 8,84 m Nota: ENTR.BR-316/POV MESSA DE PEDRA Km 2,98</p>

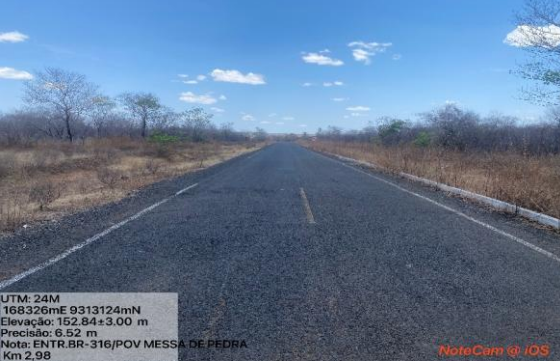
<p>UTM: 24M 168326mE 9313124mN Elevação: 152,84±3,00 m Precisão: 6,52 m Nota: ENTR.BR-316/POV MESSA DE PEDRA Km 2,98</p>
