DER – DEPARTAMENTO DE ESTRADAS DE RODAGEM DO PIAUÍ

RELATÓRIO DE LEVANTAMENTO DAS CONDIÇÕES DE SUPERFÍCIE DAS RODOVIAS

PI-354: ENTR. BR-343 / OLHO D'ÁGUA DO PIAUÍ.

DEZEMBRO/2025

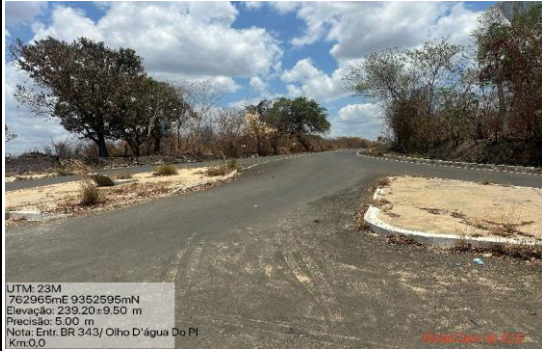
<p>UTM: 23M 762965mE 9352595mN Elevação: 239.20±9.50 m Precisão: 5.00 m Nota: Entr. BR 343/ Olho D'água Do PI Km:0,0</p>

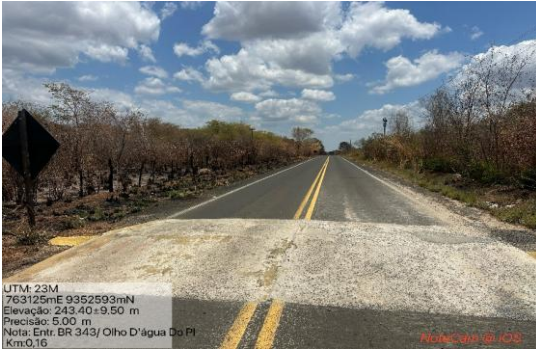
<p>UTM: 23M 763125mE 9352593mN Elevação: 243.40±9.50 m Precisão: 5.00 m Nota: Entr. BR 343/ Olho D'água Do PI Km:0,16</p>
FOTO 3	FOTO 4

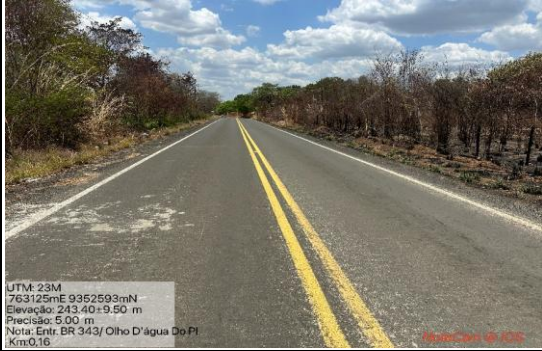
<p>UTM: 23M 763125mE 9352593mN Elevação: 243.40±9.50 m Precisão: 5.00 m Nota: Entr. BR 343/ Olho D'água Do PI Km:0,16</p>

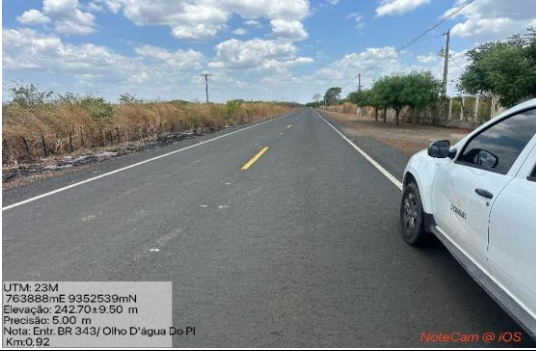
<p>UTM: 23M 763888mE 9352539mN Elevação: 242.70±9.50 m Precisão: 5.00 m Nota: Entr. BR 343/ Olho D'água Do PI Km:0,92</p>
FOTO 5	FOTO 6

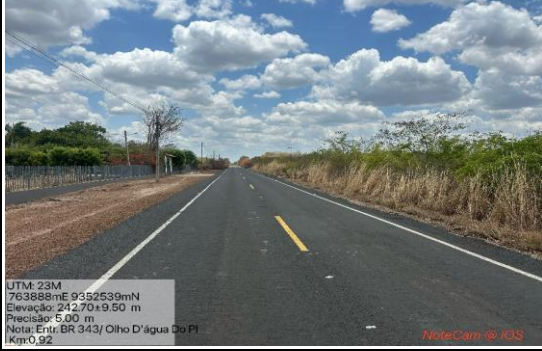
<p>UTM: 23M 763888mE 9352539mN Elevação: 242.70±9.50 m Precisão: 5.00 m Nota: Entr. BR 343/ Olho D'água Do PI Km:0,92</p>

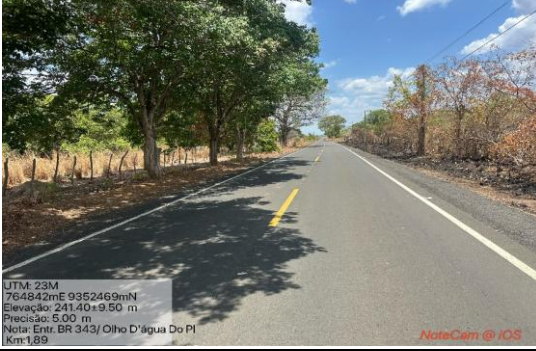
<p>UTM: 23M 764842mE 9352469mN Elevação: 241.40±9.50 m Precisão: 5.00 m Nota: Entr. BR 343/ Olho D'água Do PI Km:1,89</p>
FOTO 7	FOTO 8

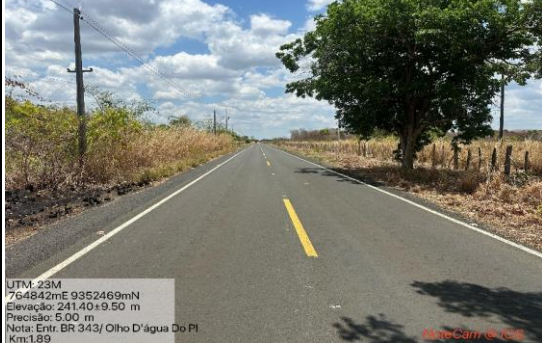
<p>UTM: 23M 764842mE 9352469mN Elevação: 241.40±9.50 m Precisão: 5.00 m Nota: Entr. BR 343/ Olho D'água Do PI Km:1,89</p>

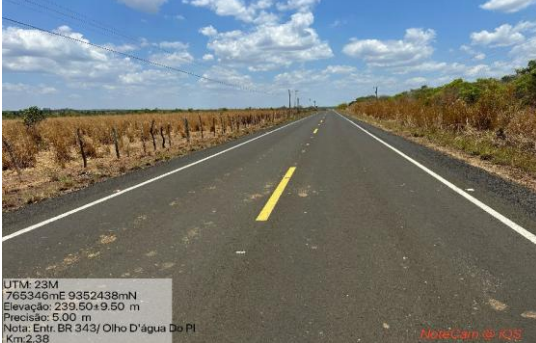
<p>UTM: 23M 765346mE 9352438mN Elevação: 239.50±9.50 m Precisão: 5.00 m Nota: Entr. BR 343/ Olho D'água Do PI Km:2,38</p>

Quanto ao sistema de drenagem, o trecho conta com meios-fios e bueiros em funcionamento, os quais contribuem para o adequado escoamento das águas pluviais sob o corpo da estrada. Ademais, recomenda-se a caiação de meios-fios do Km 2,15 ao Km 2,38.

É necessário realizar a limpeza lateral da pista de drenagem existentes do km 2,00 ao Km 2,40 de ambos os lados.
