**DER – DEPARTAMENTO DE ESTRADAS DE RODAGEM DO PIAUÍ**

## **RELATÓRIO DE LEVANTAMENTO DAS CONDIÇÕES DE SUPERFÍCIE DAS RODOVIAS**

**PI – 372: MARCOS PARENTE / PORTO ALEGRE**

**NOVEMBRO/2025**

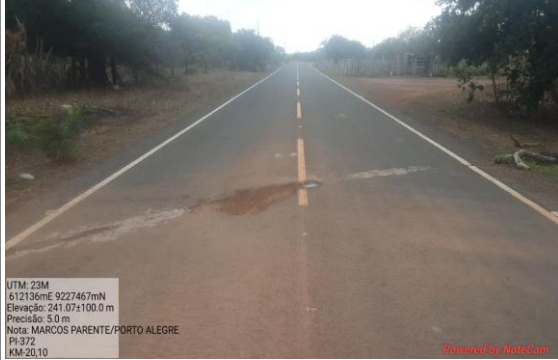
RELATÓRIO FOTOGRÁFICO	
PI-372 : MARCOS PARENTE / PORTO ALEGRE	
<b>FOTO 25</b>	<b>FOTO 26</b>

<p>UTM: 23M 612136mE 9227467mN Elevação: 241,07±100,0 m Precisão: 5,0 m Nota: MARCOS PARENTE/PORTO ALEGRE PI-372 KM:20,10 <i>Powered by NoteCam</i></p>

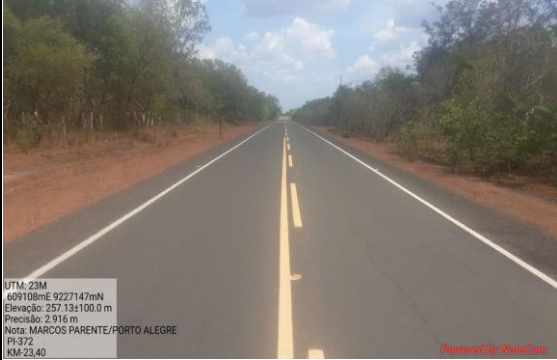
<p>UTM: 23M 609108mE 9227147mN Elevação: 257,13±100,0 m Precisão: 2,916 m Nota: MARCOS PARENTE/PORTO ALEGRE PI-372 KM:23,40 <i>Powered by NoteCam</i></p>
<b>FOTO 27</b>	<b>FOTO 28</b>

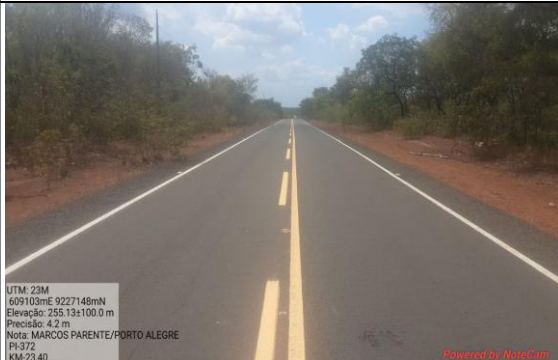
<p>UTM: 23M 609103mE 9227148mN Elevação: 255,13±100,0 m Precisão: 4,2 m Nota: MARCOS PARENTE/PORTO ALEGRE PI-372 KM:23,40 <i>Powered by NoteCam</i></p>	  <p>UTM: 23M 606002mE 9227598mN Elevação: 262,18±100,0 m Precisão: 3,75 m Nota: MARCOS PARENTE/PORTO ALEGRE PI-372 KM:26,60 <i>Powered by NoteCam</i></p>
<b>FOTO 29</b>	<b>FOTO 30</b>

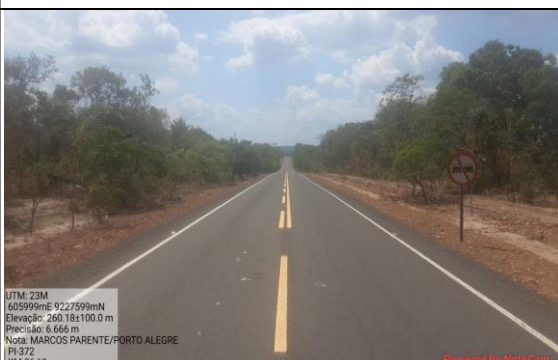
<p>UTM: 23M 605999mE 9227599mN Elevação: 260,18±100,0 m Precisão: 6,666 m Nota: MARCOS PARENTE/PORTO ALEGRE PI-372 KM:26,60 <i>Powered by NoteCam</i></p>

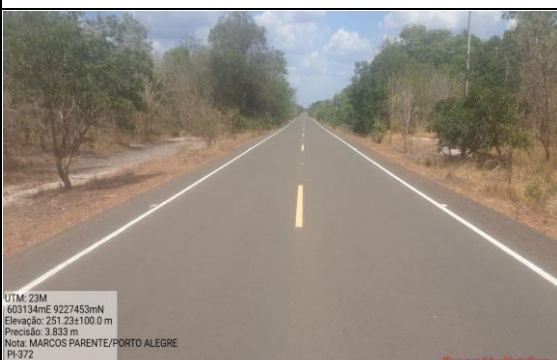
<p>UTM: 23M 603134mE 9227453mN Elevação: 251,23±100,0 m Precisão: 3,833 m Nota: MARCOS PARENTE/PORTO ALEGRE PI-372 KM:29,60 <i>Powered by NoteCam</i></p>

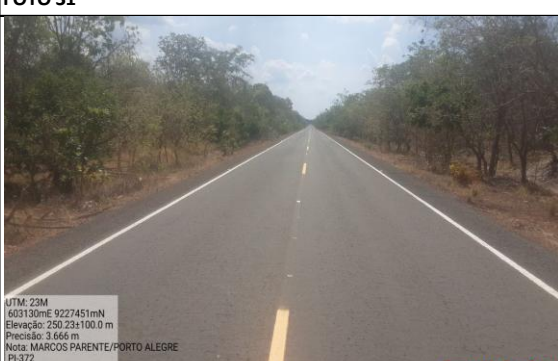
<b>FOTO 31</b>	<b>FOTO 32</b>

<p>UTM: 23M 603130mE 9227451mN Elevação: 250,23±100,0 m Precisão: 3,666 m Nota: MARCOS PARENTE/PORTO ALEGRE PI-372 KM:29,60 <i>Powered by NoteCam</i></p>

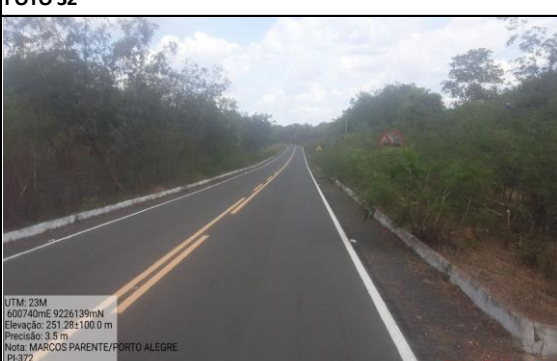
<p>UTM: 23M 600740mE 9226139mN Elevação: 251,28±100,0 m Precisão: 3,5 m Nota: MARCOS PARENTE/PORTO ALEGRE PI-372 KM:32,50 <i>Powered by NoteCam</i></p>

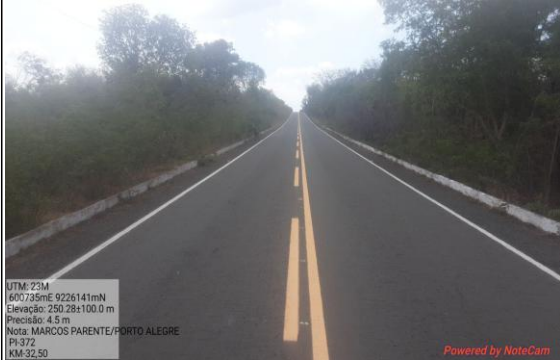
RELATÓRIO FOTOGRÁFICO	
PI-372 : MARCOS PARENTE / PORTO ALEGRE	
<b>FOTO 33</b>	<b>FOTO 34</b>

<p>UTM: 23M 600735mE 9226141mN Elevação: 250.28±100.0 m Precisão: 4.5 m Nota: MARCOS PARENTE/PORTO ALEGRE PI-372 KM-32,50 <i>Powered by NoteCam</i></p>

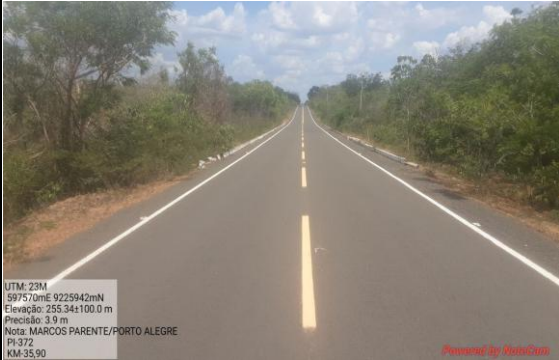
<p>UTM: 23M 597570mE 9225942mN Elevação: 255.34±100.0 m Precisão: 3.9 m Nota: MARCOS PARENTE/PORTO ALEGRE PI-372 KM-35,90 <i>Powered by NoteCam</i></p>
<b>FOTO 35</b>	<b>FOTO 36</b>

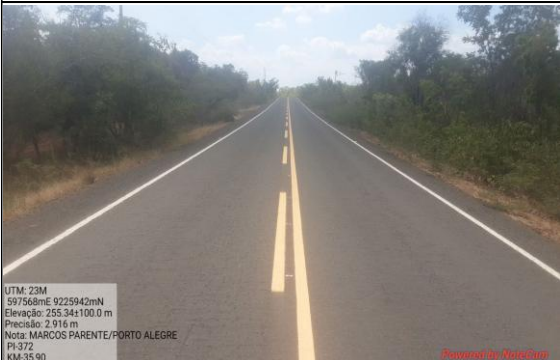
<p>UTM: 23M 597568mE 9225942mN Elevação: 255.34±100.0 m Precisão: 2.916 m Nota: MARCOS PARENTE/PORTO ALEGRE PI-372 KM-35,90 <i>Powered by NoteCam</i></p>

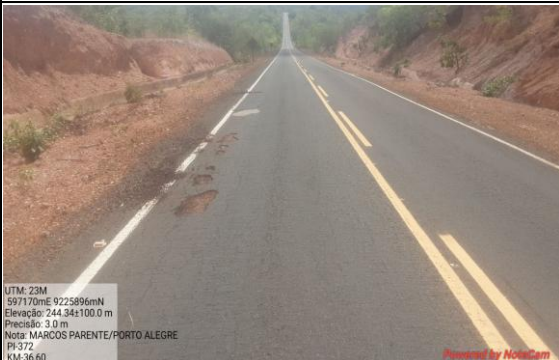
<p>UTM: 23M 597170mE 9225896mN Elevação: 244.34±100.0 m Precisão: 3.0 m Nota: MARCOS PARENTE/PORTO ALEGRE PI-372 KM-36,60 <i>Powered by NoteCam</i></p>
<b>FOTO 37</b>	<b>FOTO 38</b>
  <p>UTM: 23M 597165mE 9225902mN Elevação: 245.34±100.0 m Precisão: 3.3 m Nota: MARCOS PARENTE/PORTO ALEGRE PI-372 KM-36,60 <i>Powered by NoteCam</i></p>

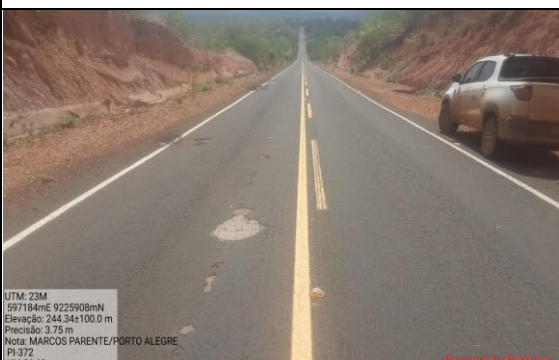
<p>UTM: 23M 597184mE 9225908mN Elevação: 244.34±100.0 m Precisão: 3.75 m Nota: MARCOS PARENTE/PORTO ALEGRE PI-372 KM-36,60 <i>Powered by NoteCam</i></p>

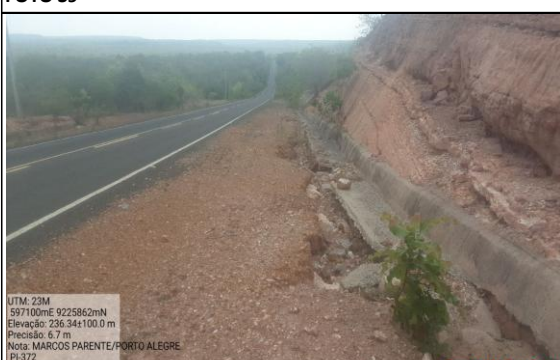
<b>FOTO 39</b>	<b>FOTO 40</b>

<p>UTM: 23M 597100mE 9225862mN Elevação: 236.34±100.0 m Precisão: 6.7 m Nota: MARCOS PARENTE/PORTO ALEGRE PI-372 KM-36,70 <i>Powered by NoteCam</i></p>

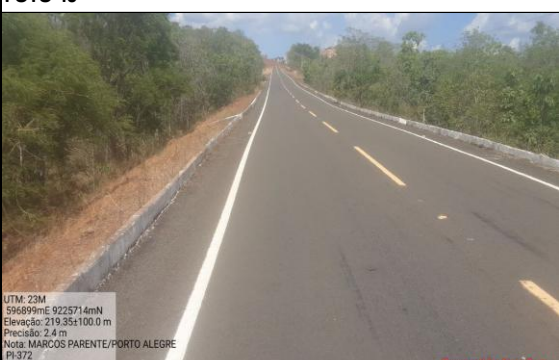
<p>UTM: 23M 596899mE 9225714mN Elevação: 219.35±100.0 m Precisão: 2.4 m Nota: MARCOS PARENTE/PORTO ALEGRE PI-372 KM-36,80 <i>Powered by NoteCam</i></p>

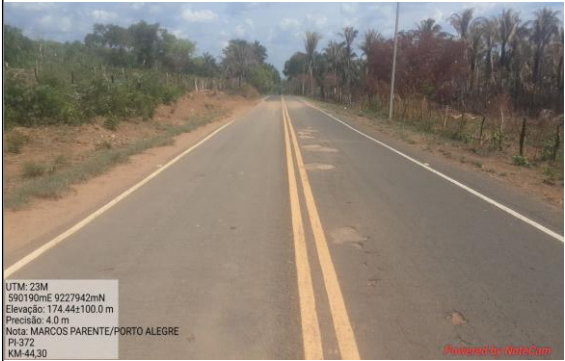
RELATÓRIO FOTOGRÁFICO	
PI-372 : MARCOS PARENTE / PORTO ALEGRE	
FOTO 49	FOTO 50

<p>UTM: 23M 990190mE 9227942mN Elevação: 174.44±100.0 m Precisão: 4.0 m Nota: MARCOS PARENTE/PORTO ALEGRE PI-372 KM-44,30</p> <p>Powered by NoteCam</p>

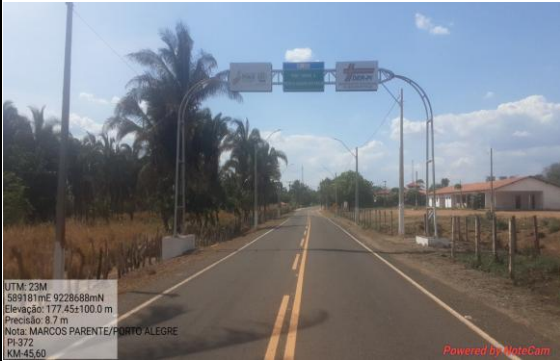
<p>UTM: 23M 990191mE 9228688mN Elevação: 177.45±100.0 m Precisão: 8.7 m Nota: MARCOS PARENTE/PORTO ALEGRE PI-372 KM-45,60</p> <p>Powered by NoteCam</p>

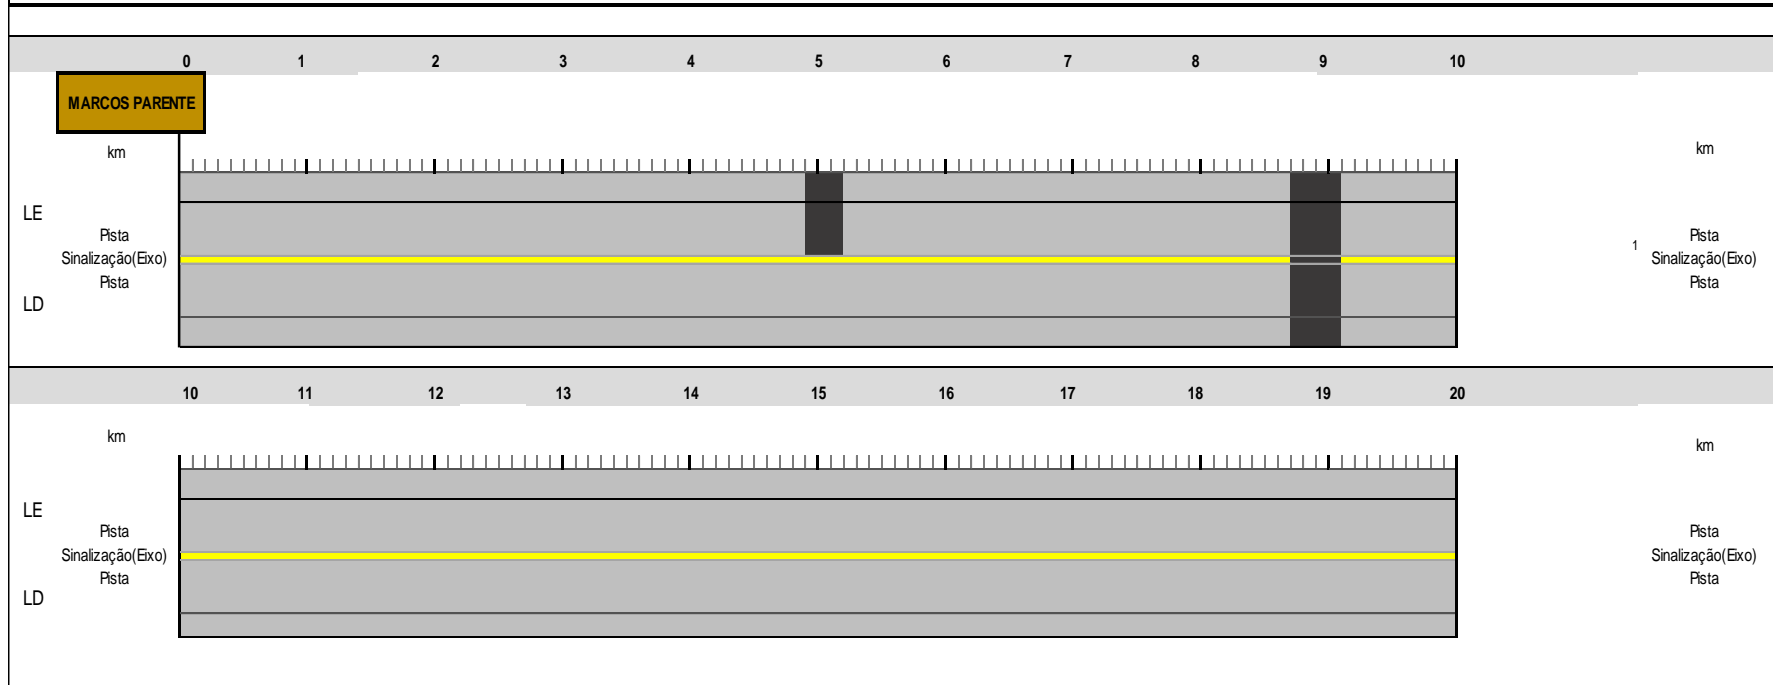
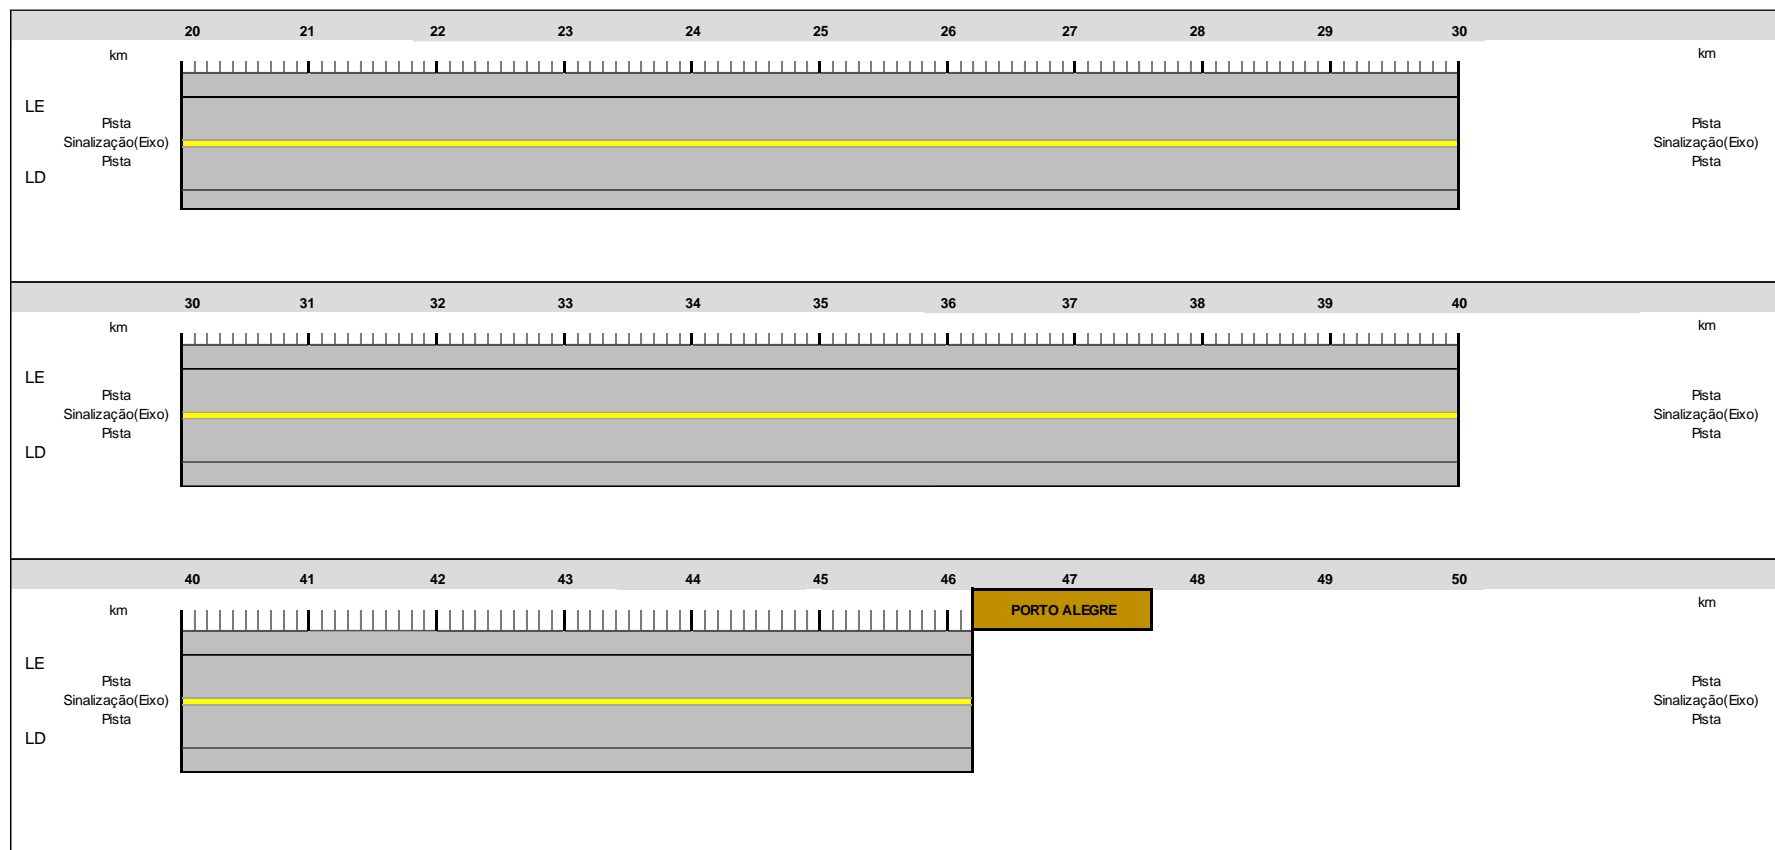
LOCALIZAÇÃO DE DESGASTES

DESGASTE						
KM INICIAL	KM FINAL	LADO	DIMENSÕES (m)		ÁREA (m <sup>2</sup> )	OBSERVAÇÃO
4,90	5,14	E	240,0	3,0	720,00	
8,74	9,05	D/E	310,0	6,0	1860,00	TRINCAS
TOTAL (m <sup>2</sup> )						2580,00
