DER – DEPARTAMENTO DE ESTRADAS DE RODAGEM DO PIAUÍ

RELATÓRIO DE LEVANTAMENTO DAS CONDIÇÕES DE SUPERFÍCIE DAS RODOVIAS

LIGAÇÃO: ENTR. BR-343 /ÁGUA BRANCA.

OUTUBRO/2025

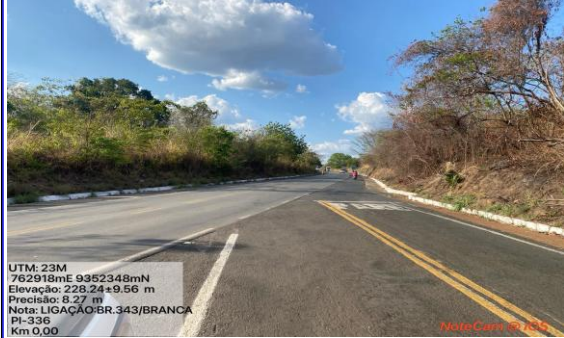
| RELATÓRIO FOTOGRÁFICO | |
|--|--|
| FOTO 1 | FOTO 2 |

| RELATÓRIO FOTOGRÁFICO | |
|--|--|
| <p>UTM: 23M 762918mE 9352348mN Elevação: 228.24±9.56 m Precisão: 8.27 m Nota: LIGAÇÃO-BR.343/BRANCA PI-336 Km 0,00</p> | <p>UTM: 23M 762923mE 9352349mN Elevação: 228.31±13.65 m Precisão: 14.00 m Nota: LIGAÇÃO-BR.343/BRANCA Km 0,00</p> |

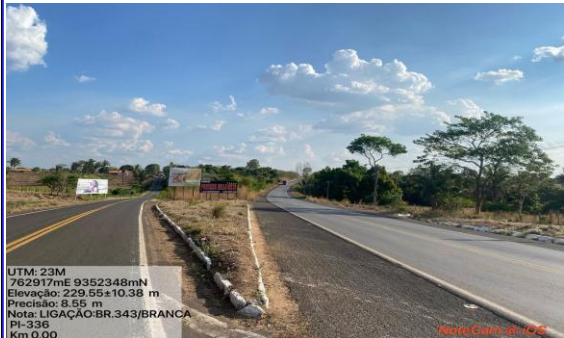
| RELATÓRIO FOTOGRÁFICO | |
|--|--|
| FOTO 3 | FOTO 4 |

| RELATÓRIO FOTOGRÁFICO | |
|--|--|
| <p>UTM: 23M 762917mE 9352348mN Elevação: 229.55±10.38 m Precisão: 8.55 m Nota: LIGAÇÃO-BR.343/BRANCA PI-336 Km 0,00</p> | <p>UTM: 23M 762869mE 9351864mN Elevação: 233.45±3.00 m Precisão: 3.61 m Nota: LIGAÇÃO-BR.343/BRANCA Km 0,50</p> |

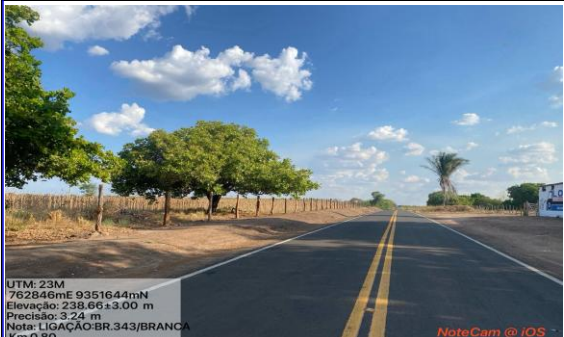
| RELATÓRIO FOTOGRÁFICO | |
|--|--|
| FOTO 5 | FOTO 6 |

| RELATÓRIO FOTOGRÁFICO | |
|--|--|
| <p>UTM: 23M 762846mE 9351644mN Elevação: 238.66±3.00 m Precisão: 3.24 m Nota: LIGAÇÃO-BR.343/BRANCA Km 0,80</p> | <p>UTM: 23M 762834mE 9351512mN Elevação: 240.71±3.10 m Precisão: 4.02 m Nota: LIGAÇÃO-BR.343/BRANCA Km 0,80</p> |

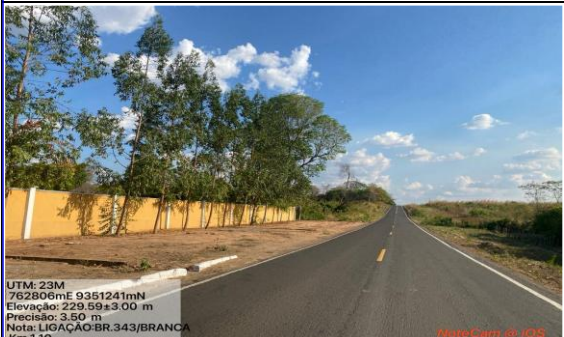
| RELATÓRIO FOTOGRÁFICO | |
|--|--|
| FOTO 7 | FOTO 8 |

| RELATÓRIO FOTOGRÁFICO | |
|--|--|
| <p>UTM: 23M 762806mE 9351241mN Elevação: 229.59±3.00 m Precisão: 3.50 m Nota: LIGAÇÃO-BR.343/BRANCA Km 1,10</p> | <p>UTM: 23M 762764mE 9350858mN Elevação: 239.77±3.00 m Precisão: 4.43 m Nota: LIGAÇÃO-BR.343/BRANCA Km 1,50</p> |

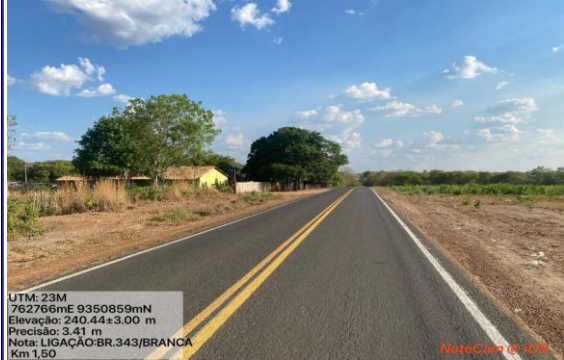
| RELATÓRIO FOTOGRÁFICO | |
|---|--|
| FOTO 9 | FOTO 10 |

| RELATÓRIO FOTOGRÁFICO | |
|---|--|
| <p>UTM: 23M 762766mE 9350859mN Elevação: 240.44±3.00 m Precisão: 3.41 m Nota: LIGAÇÃO-BR.343/BRANCA Km 1,50 NoteCam @ iOS</p> | <p>UTM: 23M 762712mE 9350296mN Elevação: 226.51±10.87 m Precisão: 14.00 m Nota: LIGAÇÃO-BR.343/BRANCA Km 2,02 NoteCam @ iOS</p> |

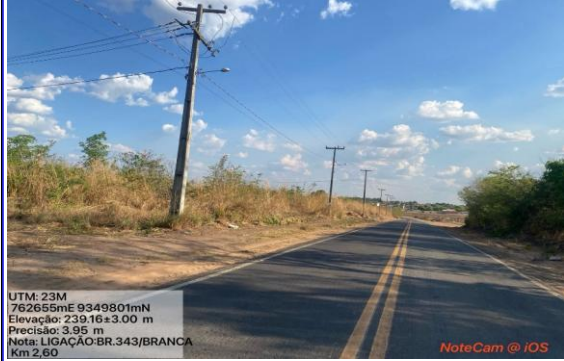
| RELATÓRIO FOTOGRÁFICO | |
|---|--|
| FOTO 11 | FOTO 12 |

| RELATÓRIO FOTOGRÁFICO | |
|---|--|
| <p>UTM: 23M 762655mE 9349801mN Elevação: 239.16±3.00 m Precisão: 3.95 m Nota: LIGAÇÃO-BR.343/BRANCA Km 2,60 NoteCam @ iOS</p> | <p>UTM: 23M 762633mE 9349459mN Elevação: 228.73±3.00 m Precisão: 2.56 m Nota: LIGAÇÃO-BR.343/BRANCA Km 2,90 NoteCam @ iOS</p> |

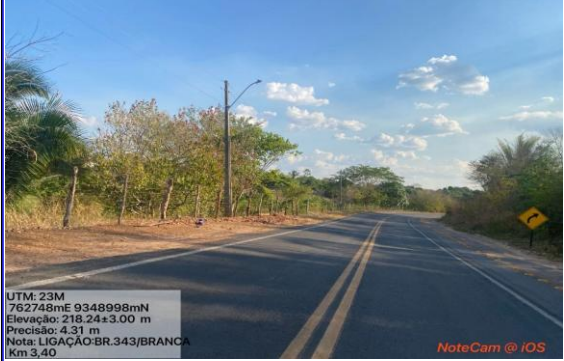
| RELATÓRIO FOTOGRÁFICO | |
|---|--|
| FOTO 13 | FOTO 14 |

| RELATÓRIO FOTOGRÁFICO | |
|---|--|
| <p>UTM: 23M 762748mE 9348998mN Elevação: 218.24±3.00 m Precisão: 4.31 m Nota: LIGAÇÃO-BR.343/BRANCA Km 3,40 NoteCam @ iOS</p> | <p>UTM: 23M 762648mE 9348875mN Elevação: 216.96±3.00 m Precisão: 2.85 m Nota: LIGAÇÃO-BR.343/BRANCA Km 3,58 NoteCam @ iOS</p> |

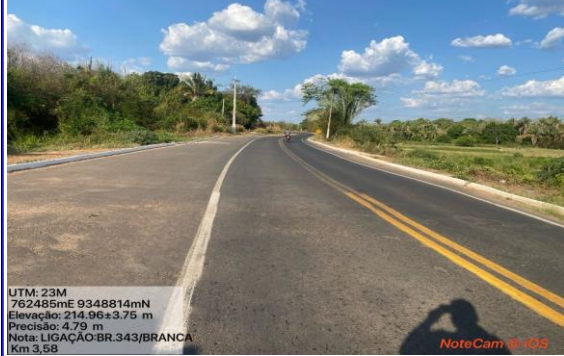
| RELATÓRIO FOTOGRÁFICO | |
|---|--|
| FOTO 15 | FOTO 16 |

| RELATÓRIO FOTOGRÁFICO | |
|---|--|
| <p>UTM: 23M 762748mE 9348814mN Elevação: 214.96±3.75 m Precisão: 4.79 m Nota: LIGAÇÃO-BR.343/BRANCA Km 3,59 NoteCam @ iOS</p> | <p>UTM: 23M 762486mE 9348814mN Elevação: 214.91±3.80 m Precisão: 4.70 m Nota: LIGAÇÃO-BR.343/BRANCA Km 3,58 NoteCam @ iOS</p> |

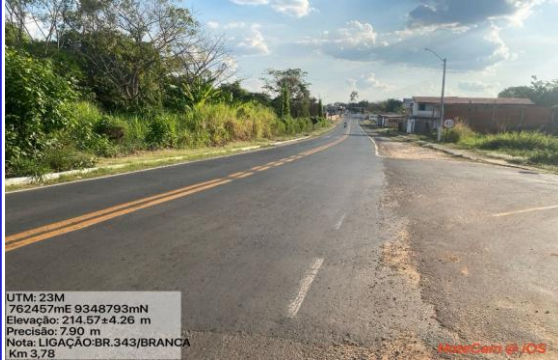
| RELATÓRIO FOTOGRÁFICO | |
|---|--|
| FOTO 17 | FOTO 18 |

| RELATÓRIO FOTOGRÁFICO | |
|---|--|
| <p>UTM: 23M 762457mE 9348793mN Elevação: 214,57±4,26 m Precisão: 7,90 m Nota: LIGAÇÃO-BR.343/BRANCA Km 3,78</p> | <p>UTM: 23M 762455mE 9348793mN Elevação: 214,54±4,93 m Precisão: 7,91 m Nota: LIGAÇÃO-BR.343/BRANCA Km 3,78</p> |

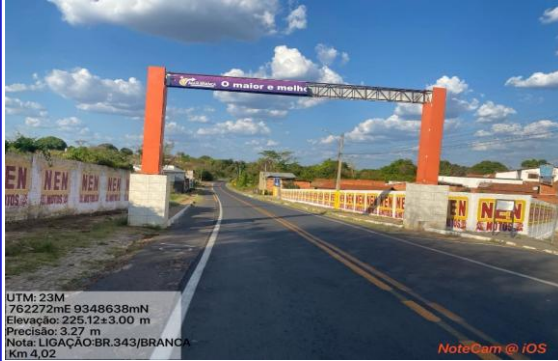
| RELATÓRIO FOTOGRÁFICO | |
|---|--|
| FOTO 19 | FOTO 20 |

| RELATÓRIO FOTOGRÁFICO | |
|---|--|
| <p>UTM: 23M 762272mE 9348638mN Elevação: 225,12±3,00 m Precisão: 3,27 m Nota: LIGAÇÃO-BR.343/BRANCA Km 4,02</p> | <p>UTM: 23M 762273mE 9348641mN Elevação: 225,17±3,00 m Precisão: 3,26 m Nota: LIGAÇÃO-BR.343/BRANCA Km 4,02</p> |
