DER – DEPARTAMENTO DE ESTRADAS DE RODAGEM DO PIAUÍ

RELATÓRIO DE LEVANTAMENTO DAS CONDIÇÕES DE SUPERFÍCIE DAS RODOVIAS

LIGAÇÃO: ENTR. PI-249 (SIMPLÍCIO MENDES) / POVOADO MORRO DOS
CAVALOS.

MAIO/2025

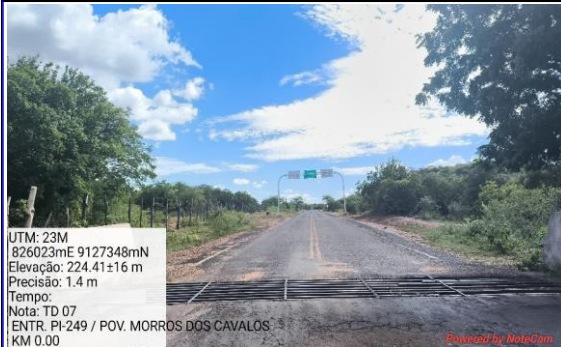
<p>UTM: 23M 826023mE 9127348mN Elevação: 224.41±16 m Precisão: 1.4 m Tempo: Nota: TD 07 ENTR. PI-249 / POV. MORROS DOS CAVALOS KM 0.00</p>

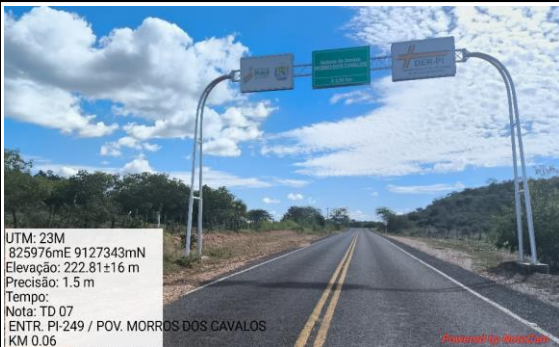
OBSERVAÇÕES	
LOCALIZAÇÃO(km)	OBSERVAÇÃO
0,06	PÓRTICO NOVO

<p>UTM: 23M 825976mE 9127343mN Elevação: 222.81±16 m Precisão: 1.5 m Tempo: Nota: TD 07 ENTR. PI-249 / POV. MORROS DOS CAVALOS KM 0.06</p>
FOTO 3	FOTO 4

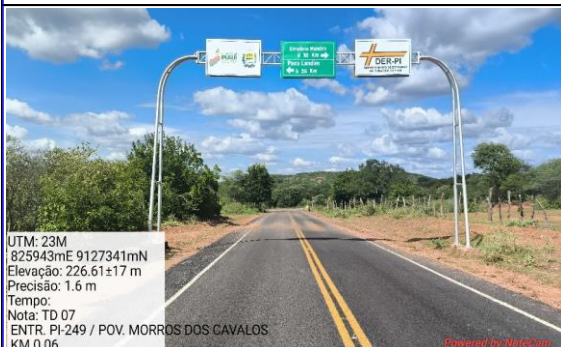
<p>UTM: 23M 825943mE 9127341mN Elevação: 226.61±17 m Precisão: 1.6 m Tempo: Nota: TD 07 ENTR. PI-249 / POV. MORROS DOS CAVALOS KM 0.06</p>

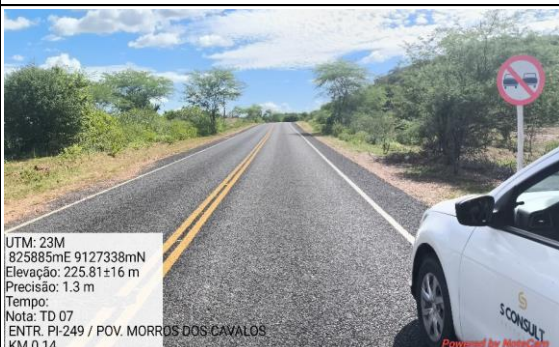
<p>UTM: 23M 825885mE 9127338mN Elevação: 225.81±16 m Precisão: 1.3 m Tempo: Nota: TD 07 ENTR. PI-249 / POV. MORROS DOS CAVALOS KM 0.14</p>
FOTO 5	FOTO 6

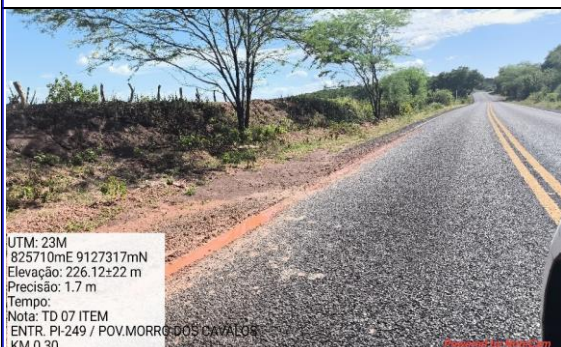
<p>UTM: 23M 825710mE 9127317mN Elevação: 226.12±22 m Precisão: 1.7 m Tempo: Nota: TD 07 ITEM ENTR. PI-249 / POV. MORROS DOS CAVALOS KM 0.30</p>

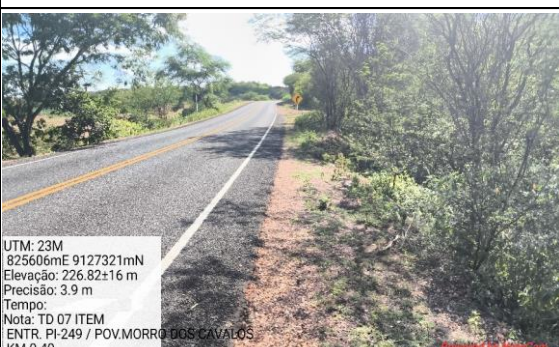
<p>UTM: 23M 825606mE 9127321mN Elevação: 226.82±16 m Precisão: 3.9 m Tempo: Nota: TD 07 ITEM ENTR. PI-249 / POV. MORROS DOS CAVALOS KM 0.40</p>

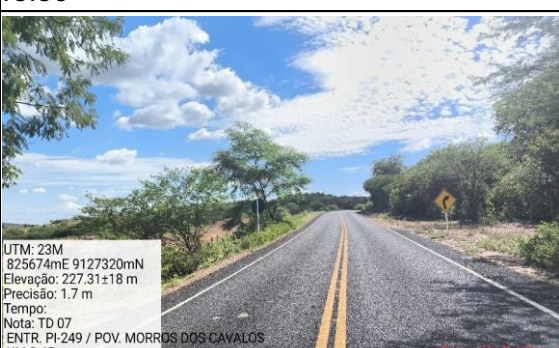
<p>UTM: 23M 825674mE 9127320mN Elevação: 227.31±18 m Precisão: 1.7 m Tempo: Nota: TD 07 ENTR. PI-249 / POV. MORROS DOS CAVALOS KM 0.45</p>

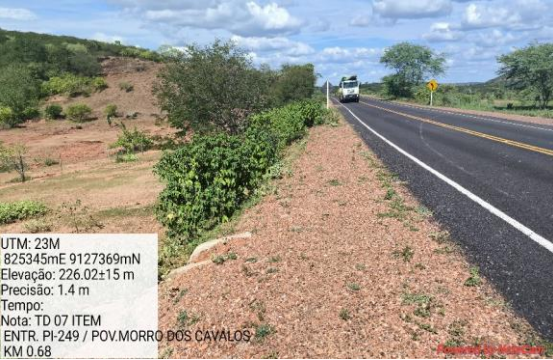
<p>UTM: 23M 825345mE 9127369mN Elevação: 226.02±15 m Precisão: 1.4 m Tempo: Nota: TD 07 ITEM ENTR. PI-249 / POV.MORRO DOS CAVALOS KM 0.68</p>
FOTO 11	FOTO 12
  <p>UTM: 23M 825350mE 9127369mN Elevação: 226.92±16 m Precisão: 1.4 m Tempo: Nota: TD 07 ITEM ENTR. PI-249 / POV.MORRO DOS CAVALOS KM 0.68</p>

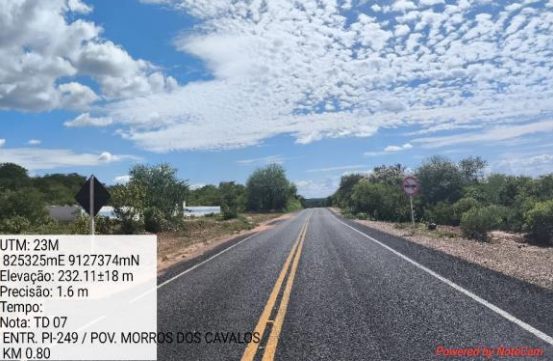
<p>UTM: 23M 825325mE 9127374mN Elevação: 232.11±18 m Precisão: 1.6 m Tempo: Nota: TD 07 ENTR. PI-249 / POV. MORRO DOS CAVALOS KM 0.80</p>
FOTO 13	FOTO 14

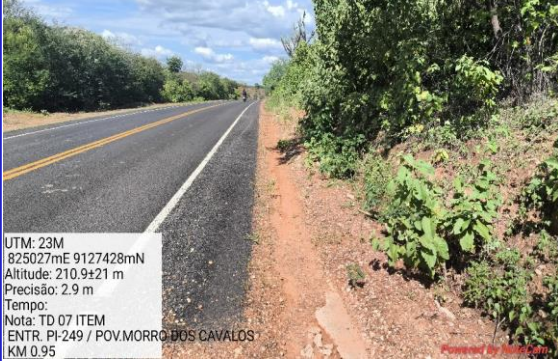
<p>UTM: 23M 825027mE 9127428mN Altitude: 210.9±21 m Precisão: 2.9 m Tempo: Nota: TD 07 ITEM ENTR. PI-249 / POV.MORRO DOS CAVALOS KM 0.95</p>	  <p>UTM: 23M 825030mE 9127427mN Elevação: 222.44±18 m Precisão: 1.9 m Tempo: Nota: TD 07 ITEM ENTR. PI-249 / POV.MORRO DOS CAVALOS KM 0.95</p>

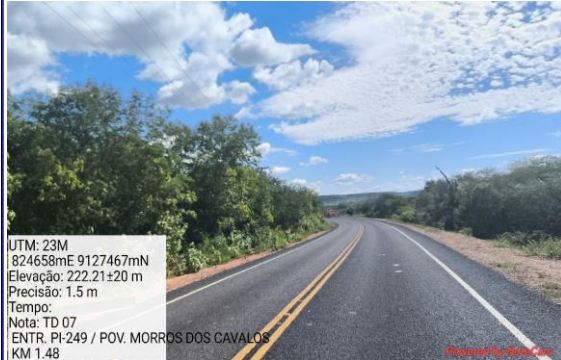
<p>UTM: 23M 824658mE 9127467mN Elevação: 222.21±20 m Precisão: 1.5 m Tempo: Nota: TD 07 ENTR. PI-249 / POV. MORROS DOS CAVALOS KM 1.48</p>

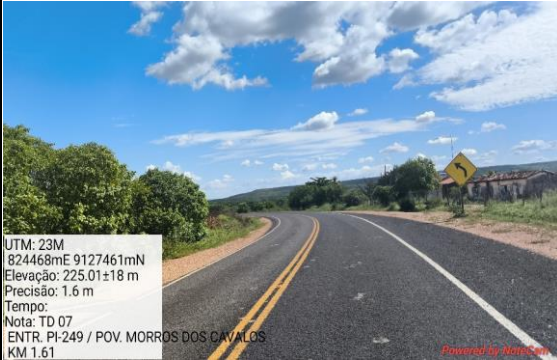
<p>UTM: 23M 824468mE 9127461mN Elevação: 225.01±18 m Precisão: 1.6 m Tempo: Nota: TD 07 ENTR. PI-249 / POV. MORROS DOS CAVALOS KM 1.61</p>
FOTO 19	FOTO 20

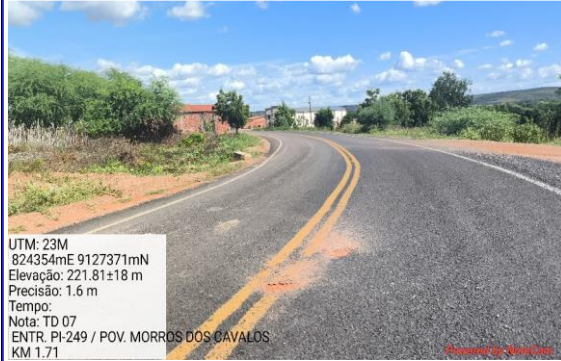
<p>UTM: 23M 824354mE 9127371mN Elevação: 221.81±18 m Precisão: 1.6 m Tempo: Nota: TD 07 ENTR. PI-249 / POV. MORROS DOS CAVALOS KM 1.71</p>

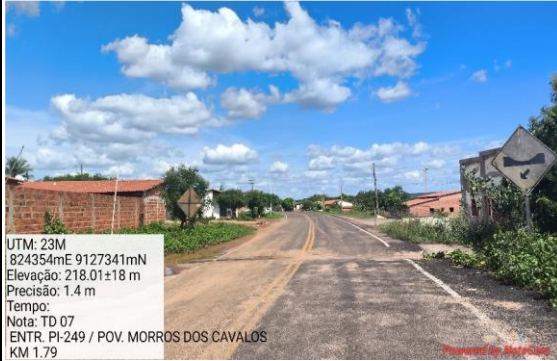
<p>UTM: 23M 824354mE 9127341mN Elevação: 218.01±18 m Precisão: 1.4 m Tempo: Nota: TD 07 ENTR. PI-249 / POV. MORROS DOS CAVALOS KM 1.79</p>
FOTO 21	FOTO 22

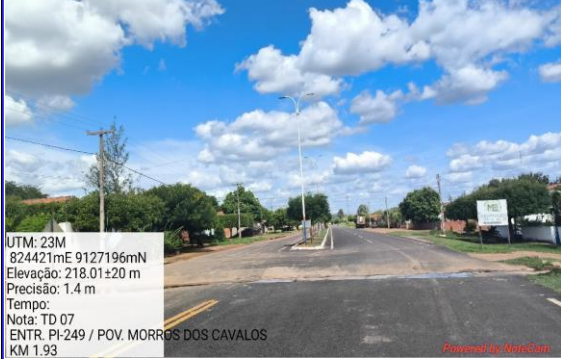
<p>UTM: 23M 824421mE 9127196mN Elevação: 218.01±20 m Precisão: 1.4 m Tempo: Nota: TD 07 ENTR. PI-249 / POV. MORROS DOS CAVALOS KM 1.93</p>
