DER – DEPARTAMENTO DE ESTRADAS DE RODAGEM DO PIAUÍ

RELATÓRIO DE LEVANTAMENTO DAS CONDIÇÕES DE SUPERFÍCIE DAS RODOVIAS

PI- 302: ENTR. PI-301 / BARRA GRANDE.

SETEMBRO/2025

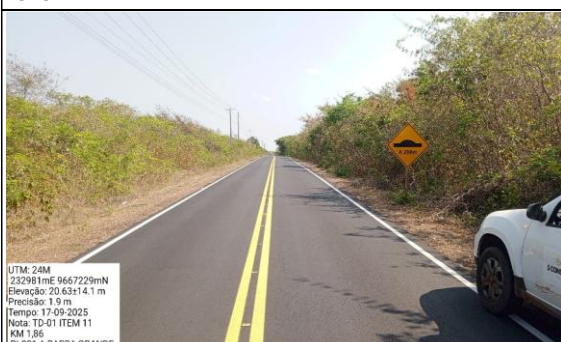
FOTO 7	FOTO 8

<p>UTM: 24M 232981mE 9667229mN Elevação: 20.63±14.1 m Precisão: 1.9 m Tempo: 17-09-2025 Nota: TD-01 ITEM 11 KM 1,86 PI-301 A BARRA GRANDE</p>

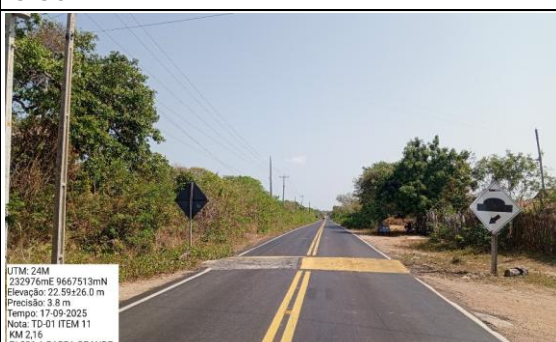
<p>UTM: 24M 232976mE 9667513mN Elevação: 22.59±26.0 m Precisão: 3.8 m Tempo: 17-09-2025 Nota: TD-01 ITEM 11 KM 2,16 PI-301 A BARRA GRANDE</p>
