DER – DEPARTAMENTO DE ESTRADAS DE RODAGEM DO PIAUÍ

RELATÓRIO DE LEVANTAMENTO DAS CONDIÇÕES DE SUPERFÍCIE DAS RODOVIAS

PI – 224: FRANCINÓPOLIS / VÁRZEA GRANDE

JANEIRO/2026

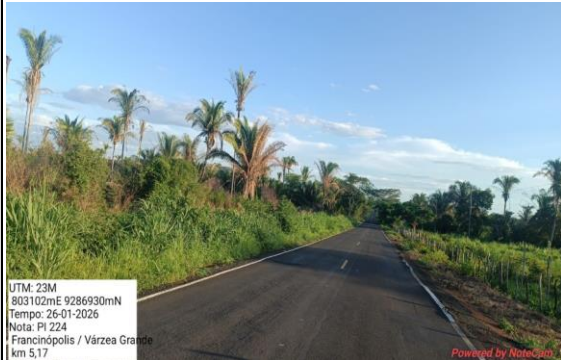
UTM: 23M 803102mE 9286930mN Tempo: 26-01-2026 Nota: PI 224 Francinópolis / Várzea Grande km 5,17 <i>Powered by NoteCam</i>

REBAIXAMENTO LATERAL					
KM	LADO	DIMENSÕES (m)		ÁREA (m ²)	OBSERVAÇÃO
4,17	LD	3,00	30,00	90,00	
4,47	LE	1,50	10,00	15,00	
4,60	LD	1,50	10,00	15,00	
5,17	LD	1,50	50,00	75,00	
6,84	LD	1,50	50,00	75,00	
TOTAL (m ²)					270,00
