RELATÓRIO DE LEVANTAMENTO DAS CONDIÇÕES DE SUPERFÍCIE DAS RODOVIAS

PI – 234: IPIRANGA – ENTR. BR-230 (CAFÉ DA ROSA)

JULHO/2025

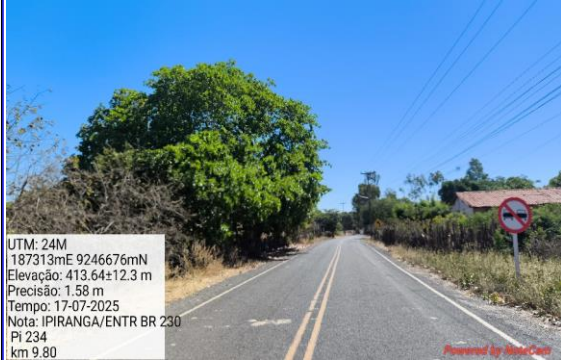
<p>UTM: 24M 187313mE 9246676mN Elevação: 413.64±12.3 m Precisão: 1.58 m Tempo: 17-07-2025 Nota: IPIRANGA/ENTR BR 230 Pi 234 km 9.80</p>

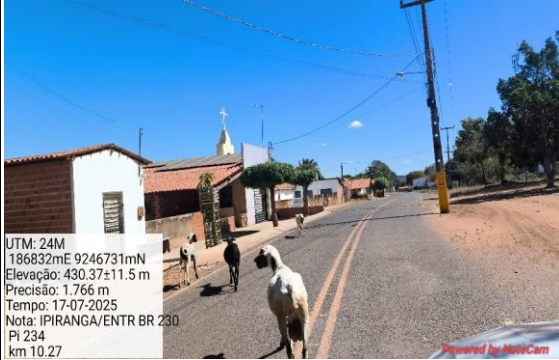
<p>UTM: 24M 186832mE 9246731mN Elevação: 430.37±11.5 m Precisão: 1.766 m Tempo: 17-07-2025 Nota: IPIRANGA/ENTR BR 230 Pi 234 km 10.27</p>
FOTO 19	FOTO 20

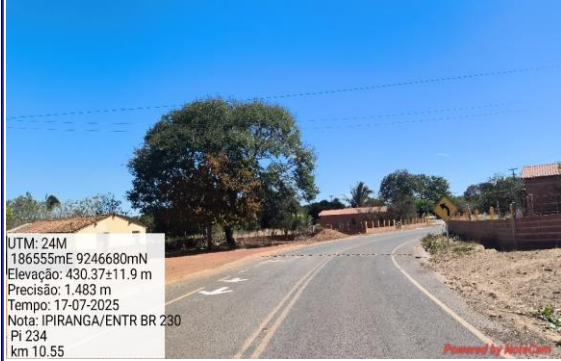
<p>UTM: 24M 186555mE 9246680mN Elevação: 430.37±11.9 m Precisão: 1.483 m Tempo: 17-07-2025 Nota: IPIRANGA/ENTR BR 230 Pi 234 km 10.55</p>

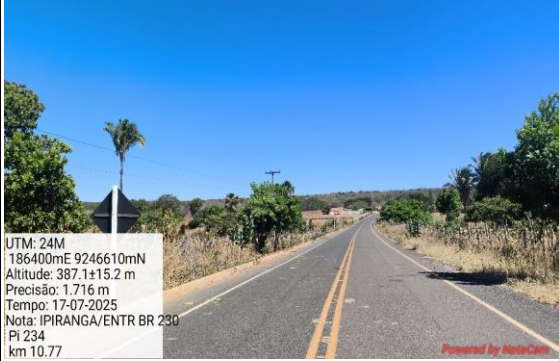
<p>UTM: 24M 186400mE 9246610mN Altitude: 387.1±15.2 m Precisão: 1.716 m Tempo: 17-07-2025 Nota: IPIRANGA/ENTR BR 230 Pi 234 km 10.77</p>
FOTO 21	FOTO 22

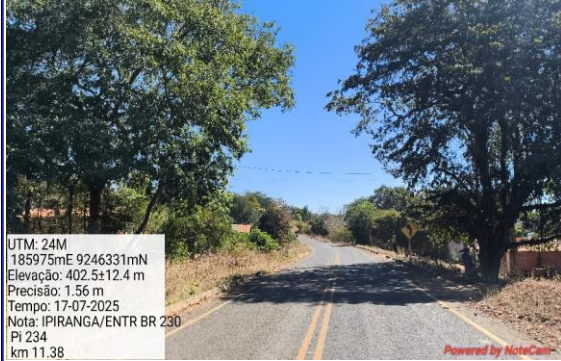
<p>UTM: 24M 185975mE 9246331mN Elevação: 402.5±12.4 m Precisão: 1.56 m Tempo: 17-07-2025 Nota: IPIRANGA/ENTR BR 230 Pi 234 km 11.38</p>

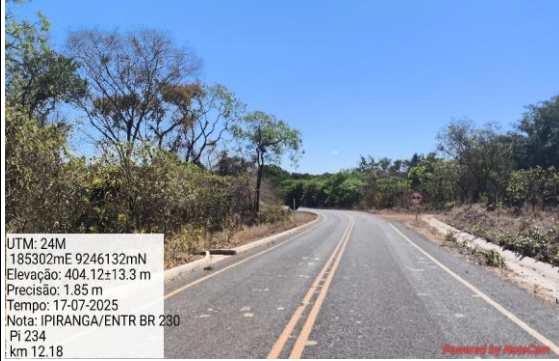
<p>UTM: 24M 185302mE 9246132mN Elevação: 404.12±13.3 m Precisão: 1.85 m Tempo: 17-07-2025 Nota: IPIRANGA/ENTR BR 230 Pi 234 km 12.18</p>

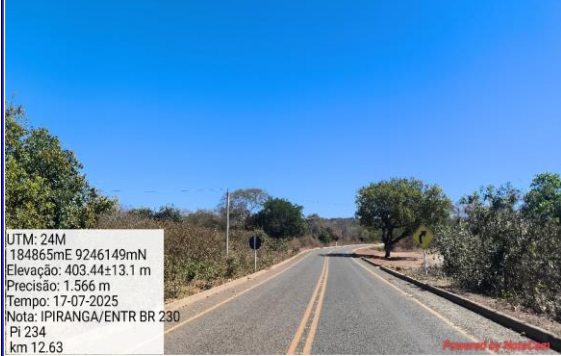
<p>UTM: 24M 184865mE 9246149mN Elevação: 403.44±13.1 m Precisão: 1.566 m Tempo: 17-07-2025 Nota: IPIRANGA/ENTR BR 230 Pi 234 km 12.63</p>

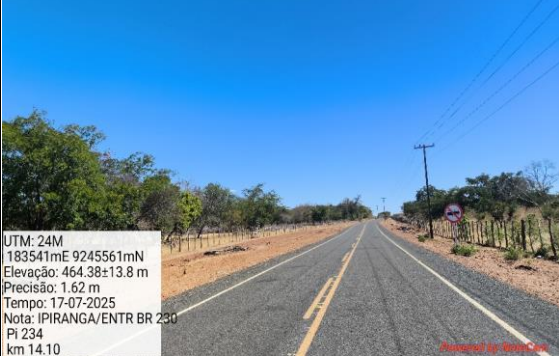
<p>UTM: 24M 183541mE 9245561mN Elevação: 464.38±13.8 m Precisão: 1.62 m Tempo: 17-07-2025 Nota: IPIRANGA/ENTR BR 230 Pi 234 km 14.10</p>

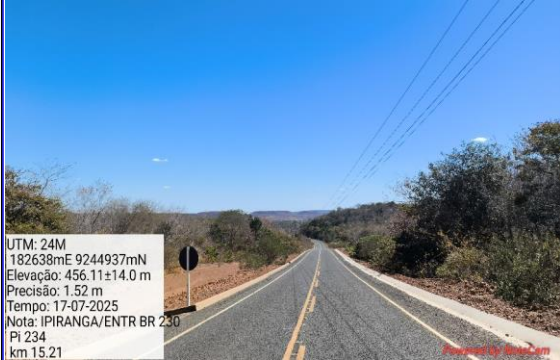
<p>UTM: 24M 182638mE 9244937mN Elevação: 456.11±14.0 m Precisão: 1.52 m Tempo: 17-07-2025 Nota: IPIRANGA/ENTR BR 230 Pi 234 km 15.21</p>	  <p>UTM: 24M 181955mE 9244899mN Elevação: 416.84±13.5 m Precisão: 1.683 m Tempo: 17-07-2025 Nota: IPIRANGA/ENTR BR 230 Pi 234 km 15.93</p>
FOTO 27	FOTO 28

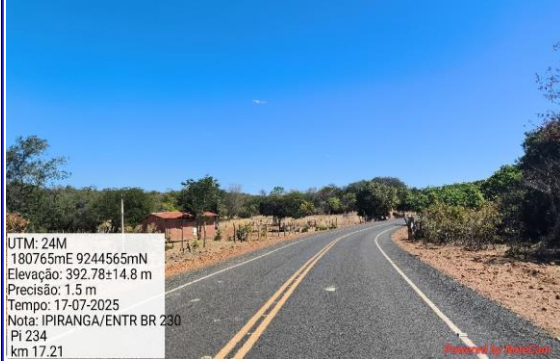
<p>UTM: 24M 180765mE 9244565mN Elevação: 392.78±14.8 m Precisão: 1.5 m Tempo: 17-07-2025 Nota: IPIRANGA/ENTR BR 230 Pi 234 km 17.21</p>	  <p>UTM: 24M 180347mE 9244522mN Elevação: 384.4±12.7 m Precisão: 1.566 m Tempo: 17-07-2025 Nota: IPIRANGA/ENTR BR 230 Pi 234 km 17.65</p>
FOTO 29	FOTO 30
  <p>UTM: 24M 179884mE 9244576mN Elevação: 373.02±13.6 m Precisão: 1.6 m Tempo: 17-07-2025 Nota: IPIRANGA/ENTR BR 230 Pi 234 km 18.17</p>	  <p>UTM: 24M 179065mE 9244576mN Elevação: 374.32±13.7 m Precisão: 1.52 m Tempo: 17-07-2025 Nota: IPIRANGA/ENTR BR 230 Pi 234 km 19.06</p>

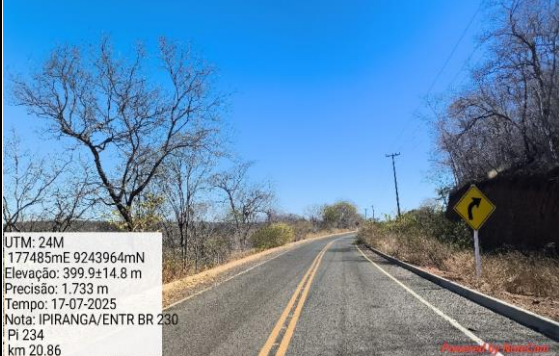
<p>UTM: 24M 177485mE 9243964mN Elevação: 399.9±14.8 m Precisão: 1.733 m Tempo: 17-07-2025 Nota: IPIRANGA/ENTR BR 230 Pi 234 km 20.86</p>
