RELATÓRIO DE LEVANTAMENTO DAS CONDIÇÕES DE SUPERFÍCIE DAS RODOVIAS

LIGAÇÃO: ENTR. BR- 343 / ANGICAL DO PIAUÍ (ENTRADA 02).

NOVEMBRO/2025

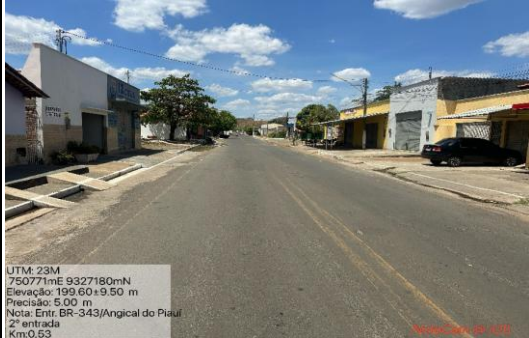
| RELATÓRIO FOTOGRÁFICO | |
|---|--|
| FOTO 9 | FOTO 10 |

| RELATÓRIO FOTOGRÁFICO | |
|---|--|
| <p>UTM: 23M 750771mE 9327180mN Elevação: 199.60+9.50 m Precisão: 5.00 m Nota: Entr. BR-343/Angical do Piauí 2ª entrada Km0.53</p> | <p>UTM: 23M 750735mE 9327107mN Elevação: 199.20+9.50 m Precisão: 5.00 m Nota: Entr. BR-343/Angical do Piauí 2ª entrada Km0.61</p> |

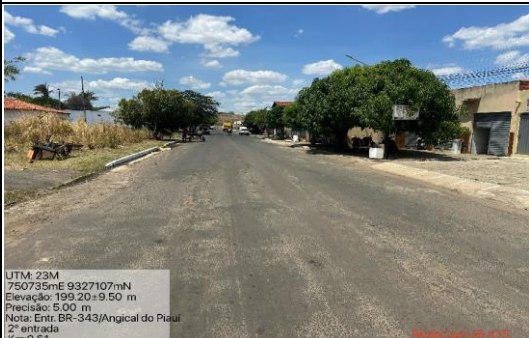
| RELATÓRIO FOTOGRÁFICO | |
|---|--|
| FOTO 11 | FOTO 12 |

| RELATÓRIO FOTOGRÁFICO | |
|---|--|
| <p>UTM: 23M 750735mE 9327107mN Elevação: 199.20+9.50 m Precisão: 5.00 m Nota: Entr. BR-343/Angical do Piauí 2ª entrada Km0.61</p> | <p>UTM: 23M 750577mE 9326781mN Elevação: 199.20+9.50 m Precisão: 5.00 m Nota: Entr. BR-343/Angical do Piauí 2ª entrada Km0.97</p> |

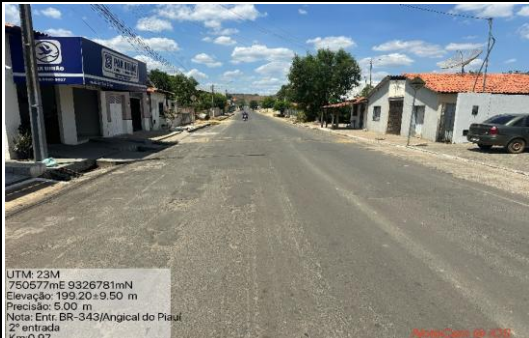
| RELATÓRIO FOTOGRÁFICO | |
|---|--|
| FOTO 13 | FOTO 14 |

| RELATÓRIO FOTOGRÁFICO | |
|---|--|
| <p>UTM: 23M 750577mE 9326781mN Elevação: 199.20+9.50 m Precisão: 5.00 m Nota: Entr. BR-343/Angical do Piauí 2ª entrada Km0.97</p> | <p>UTM: 23M 750512mE 9326649mN Elevação: 201.00+9.50 m Precisão: 5.00 m Nota: Entr. BR-343/Angical do Piauí 2ª entrada Km1.12</p> |

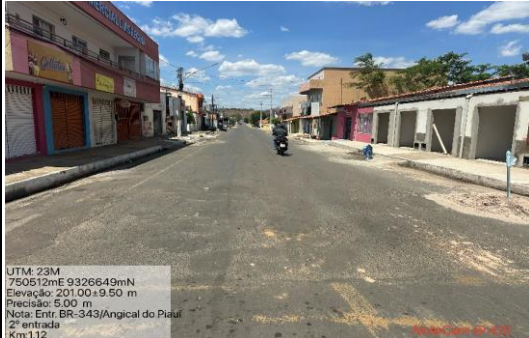
| RELATÓRIO FOTOGRÁFICO | |
|---|--|
| FOTO 15 | FOTO 16 |

| RELATÓRIO FOTOGRÁFICO | |
|---|--|
| <p>UTM: 23M 750512mE 9326649mN Elevação: 201.00+9.50 m Precisão: 5.00 m Nota: Entr. BR-343/Angical do Piauí 2ª entrada Km1.12</p> | |
