DER – DEPARTAMENTO DE ESTRADAS DE RODAGEM DO PIAUÍ

## **RELATÓRIO DE LEVANTAMENTO DAS CONDIÇÕES DE SUPERFÍCIE DAS RODOVIAS**

PI- 115: JUAZEIRO DO PIAUÍ / CASTELO DO PIAUÍ.

DEZEMBRO/2025

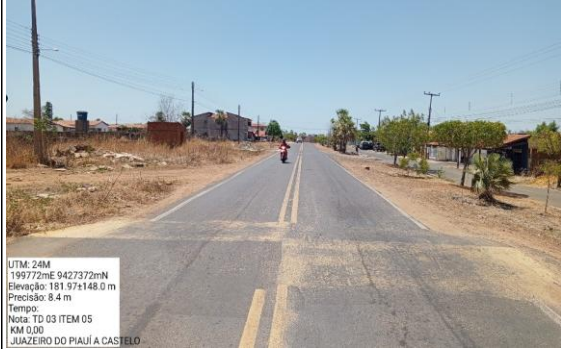
<p>UTM: 24M 199772mE 9427372mN Elevação: 181.97±148.0 m Precisão: 8.4 m Tempo: Nota: TD 03 ITEM 05 KM 0,00 JUAZEIRO DO PIAUÍ A CASTELO</p>

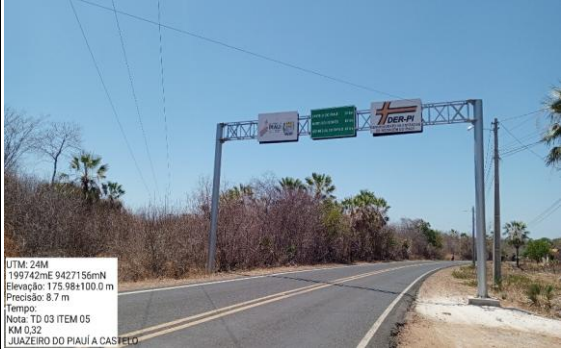
<p>UTM: 24M 199742mE 9427156mN Elevação: 175.98±100.0 m Precisão: 8.7 m Tempo: Nota: TD 03 ITEM 05 KM 0,32 JUAZEIRO DO PIAUÍ A CASTELO</p>
<b>FOTO 3</b>	<b>FOTO 4</b>

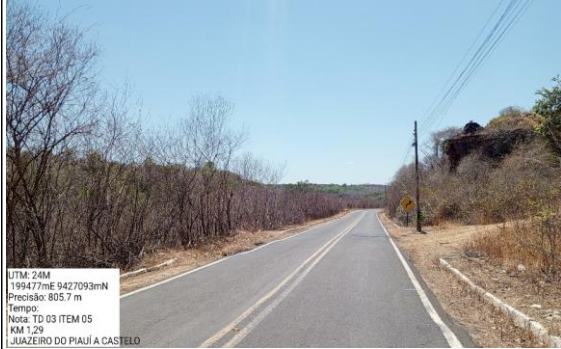
<p>UTM: 24M 199477mE 9427093mN Precisão: 805.7 m Tempo: Nota: TD 03 ITEM 05 KM 1,29 JUAZEIRO DO PIAUÍ A CASTELO</p>

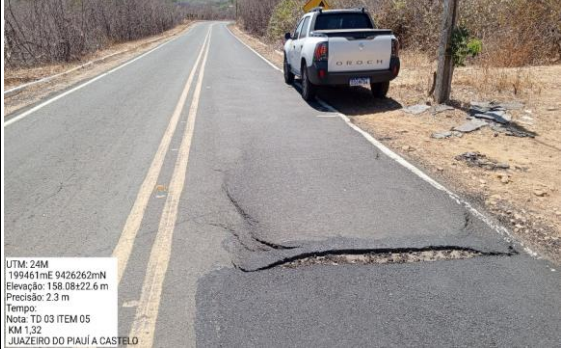
<p>UTM: 24M 199461mE 9426262mN Elevação: 158.08±22.6 m Precisão: 2.3 m Tempo: Nota: TD 03 ITEM 05 KM 1,52 JUAZEIRO DO PIAUÍ A CASTELO</p>
<b>FOTO 5</b>	<b>FOTO 6</b>

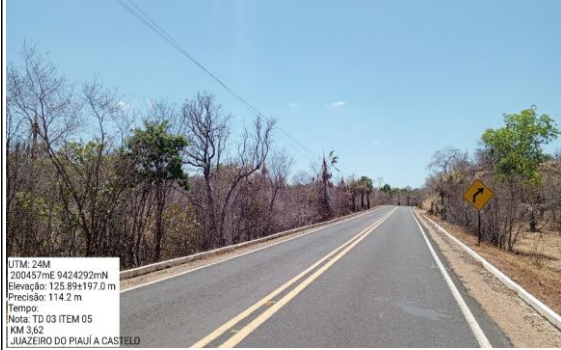
<p>UTM: 24M 200457mE 9424292mN Elevação: 125.89±197.0 m Precisão: 114.2 m Tempo: Nota: TD 03 ITEM 05 KM 3,62 JUAZEIRO DO PIAUÍ A CASTELO</p>

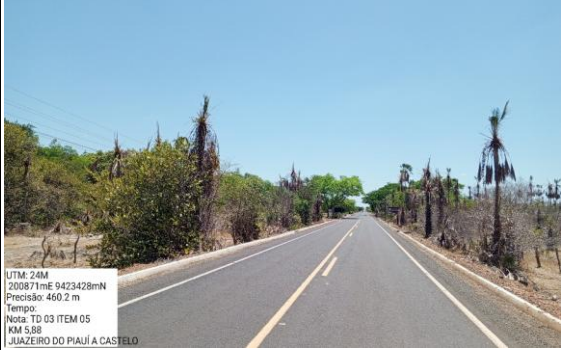
<p>UTM: 24M 200871mE 9423428mN Precisão: 460.2 m Tempo: Nota: TD 03 ITEM 05 KM 5,88 JUAZEIRO DO PIAUÍ A CASTELO</p>

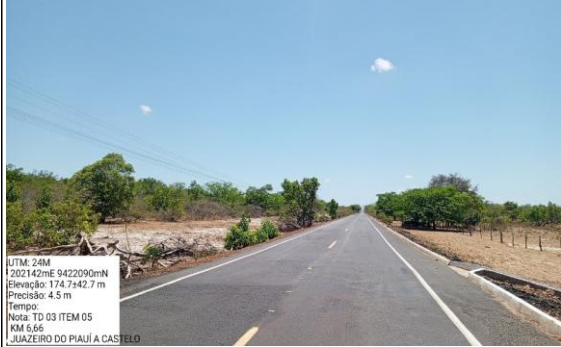
<p>UTM: 24M 202142mE 9422090mN Elevação: 174.7±42.7 m Precisão: 4.5 m Tempo: Nota: TD 03 ITEM 05 KM 6,66 JUAZEIRO DO PIAUÍ A CASTELO</p>

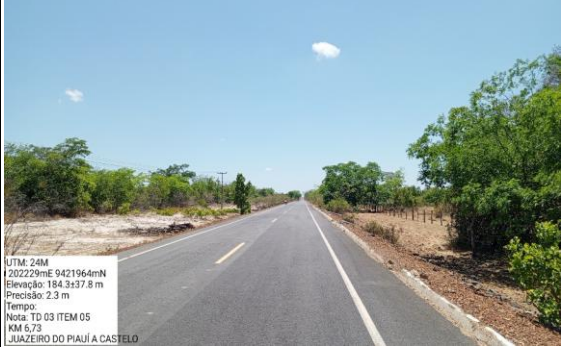
<p>UTM: 24M 202223mE 9421964mN Elevação: 184.3±37.8 m Precisão: 2.3 m Tempo: Nota: TD 03 ITEM 05 KM 6,73 JUAZEIRO DO PIAUÍ A CASTELO</p>

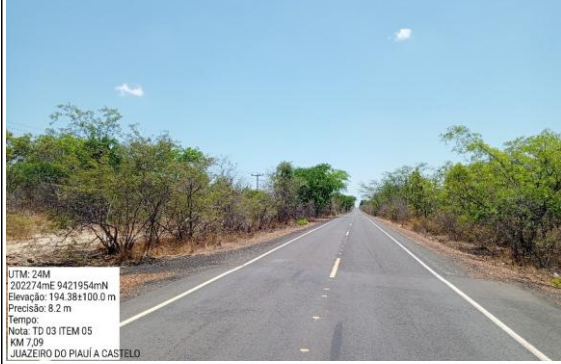
<p>UTM: 24M 202274mE 9421954mN Elevação: 194.38±100.0 m Precisão: 8.2 m Tempo: Nota: TD 03 ITEM 05 KM 7.09 JUAZEIRO DO PIAUÍ A CASTELO</p>

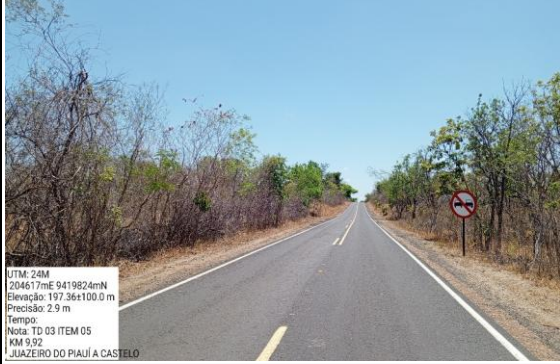
<p>UTM: 24M 204617mE 9419824mN Elevação: 197.38±100.0 m Precisão: 2.9 m Tempo: Nota: TD 03 ITEM 05 KM 9.92 JUAZEIRO DO PIAUÍ A CASTELO</p>
FOTO 11	FOTO 12

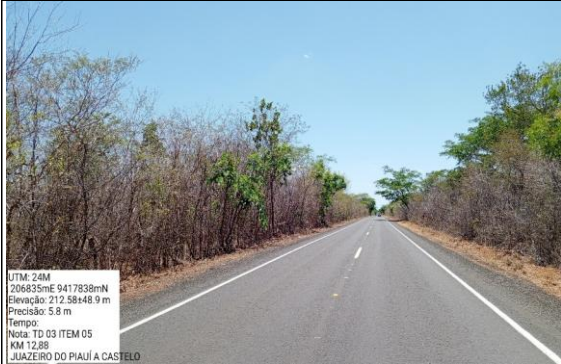
<p>UTM: 24M 206845mE 9417838mN Elevação: 212.58±48.9 m Precisão: 5.8 m Tempo: Nota: TD 03 ITEM 05 KM 12.88 JUAZEIRO DO PIAUÍ A CASTELO</p>

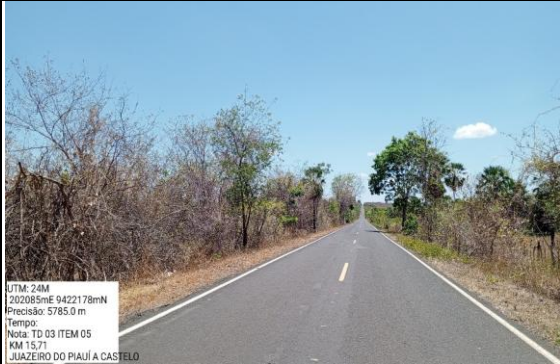
<p>UTM: 24M 202085mE 9422178mN Elevação: 5785.0 m Precisão: 5.785.0 m Tempo: Nota: TD 03 ITEM 05 KM 15.71 JUAZEIRO DO PIAUÍ A CASTELO</p>
FOTO 13	FOTO 14

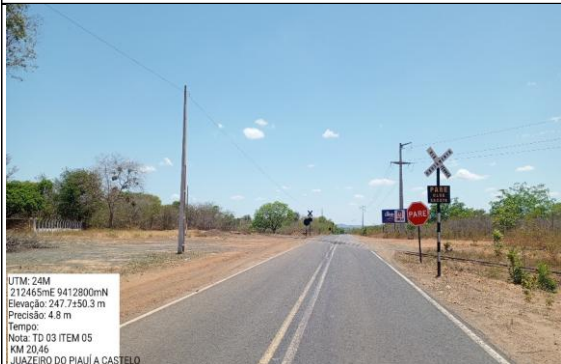
<p>UTM: 24M 212465mE 9412800mN Elevação: 247.7±50.3 m Precisão: 4.8 m Tempo: Nota: TD 03 ITEM 05 KM 20.46 JUAZEIRO DO PIAUÍ A CASTELO</p>

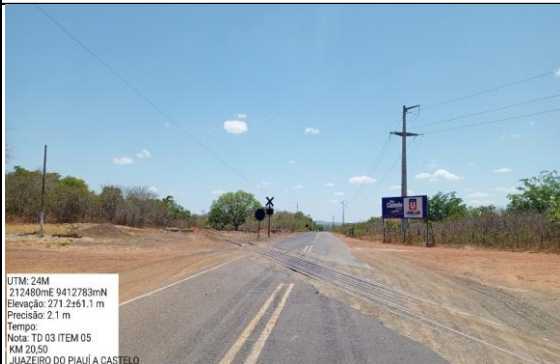
<p>UTM: 24M 212460mE 9412783mN Elevação: 271.2±61.1 m Precisão: 2.1 m Tempo: Nota: TD 03 ITEM 05 KM 20.50 JUAZEIRO DO PIAUÍ A CASTELO</p>

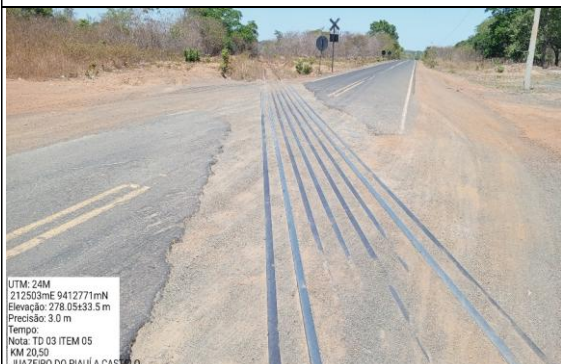
<p>UTM: 24M 212503mE 9412771mN Elevação: 278.0±53.5 m Precisão: 3.0 m Tempo: Nota: TD 03 ITEM 05 KM 20.59 JUAZEIRO DO PIAUÍ A CASTELO</p>

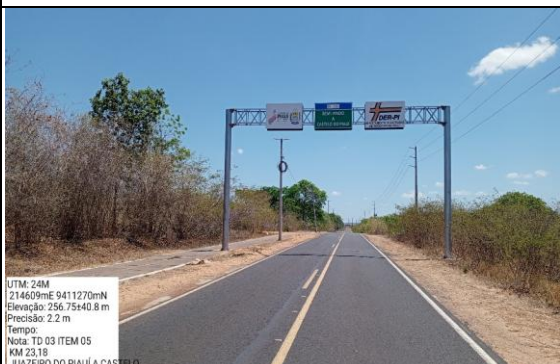
<p>UTM: 24M 214609mE 9411270mN Elevação: 256.7±40.8 m Precisão: 2.2 m Tempo: Nota: TD 03 ITEM 05 KM 23.18 JUAZEIRO DO PIAUÍ A CASTELO</p>
