DER – DEPARTAMENTO DE ESTRADAS DE RODAGEM DO PIAUÍ

RELATÓRIO DE LEVANTAMENTO DAS CONDIÇÕES DE SUPERFÍCIE DAS RODOVIAS

PI- 301: COCAL / ENTR. BR-402 (povoado São Domingos).

JULHO/2025

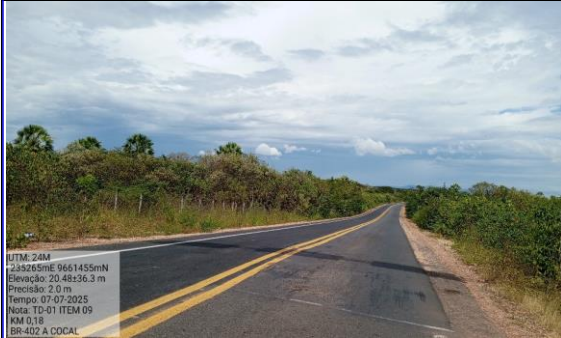
<p>UTM: 24M 235315mE 9661455mN Elevação: 20,48±36,3 m Precisão: 2,0 m Tempo: 07-07-2025 Nota: TD-01 ITEM 09 KM 0,18 BR-402 A COCAL</p>

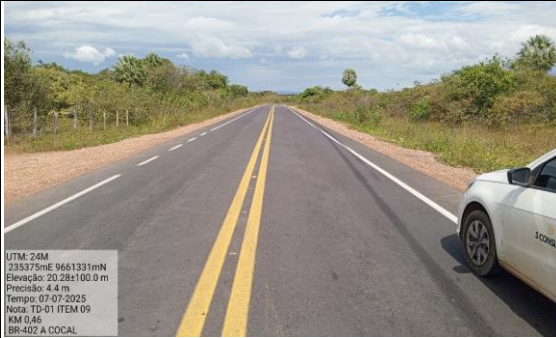
<p>UTM: 24M 235375mE 9661331mN Elevação: 20,28±100,0 m Precisão: 4,4 m Tempo: 07-07-2025 Nota: TD-01 ITEM 09 KM 0,46 BR-402 A COCAL</p>
FOTO 3	FOTO 4

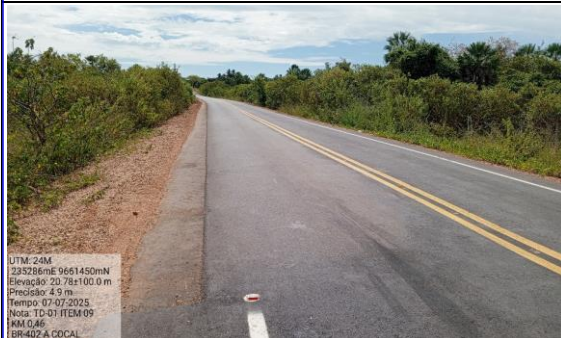
<p>UTM: 24M 235286mE 9661450mN Elevação: 20,78±100,0 m Precisão: 4,5 m Tempo: 07-07-2025 Nota: TD-01 ITEM 09 KM 0,46 BR-402 A COCAL</p>

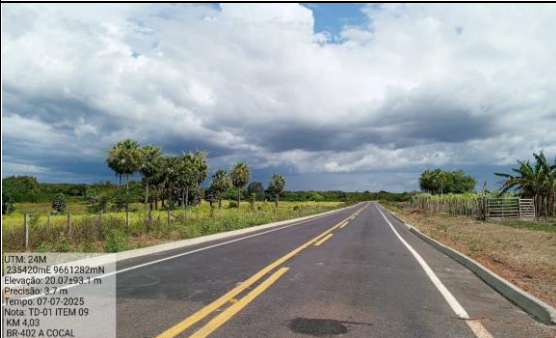
<p>UTM: 24M 235420mE 9661282mN Elevação: 20,07±99,1 m Precisão: 9,7 m Tempo: 07-07-2025 Nota: TD-01 ITEM 09 KM 4,03 BR-402 A COCAL</p>
FOTO 5	FOTO 6

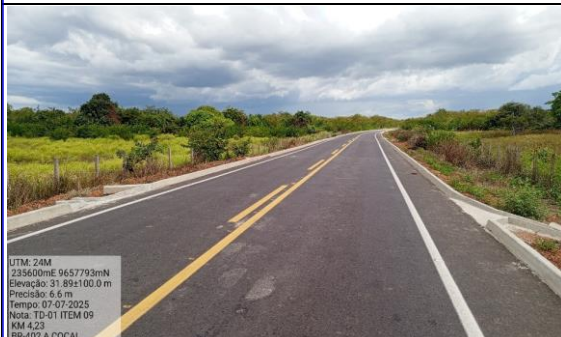
<p>UTM: 24M 235600mE 9657793mN Elevação: 31,89±100,0 m Precisão: 6,6 m Tempo: 07-07-2025 Nota: TD-01 ITEM 09 KM 4,23 BR-402 A COCAL</p>

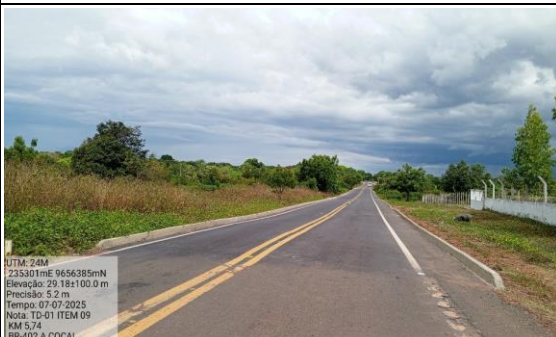
<p>UTM: 24M 235301mE 9656385mN Elevação: 20,18±100,0 m Precisão: 5,2 m Tempo: 07-07-2025 Nota: TD-01 ITEM 09 KM 5,74 BR-402 A COCAL</p>

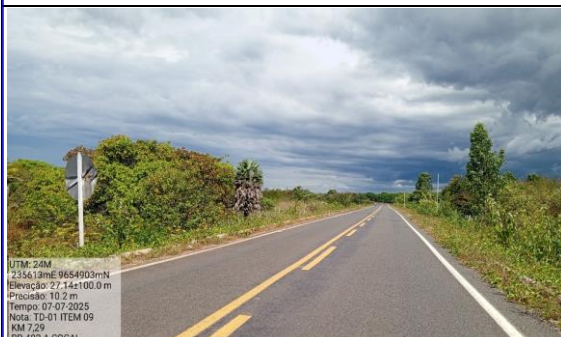
<p>UTM: 24M 235613mE 9654903mN Elevação: 27,14±100,0 m Precisão: 10,2 m Tempo: 07-07-2025 Nota: TD-01 ITEM 09 KM 7,29 BR-402 A COCAL</p>

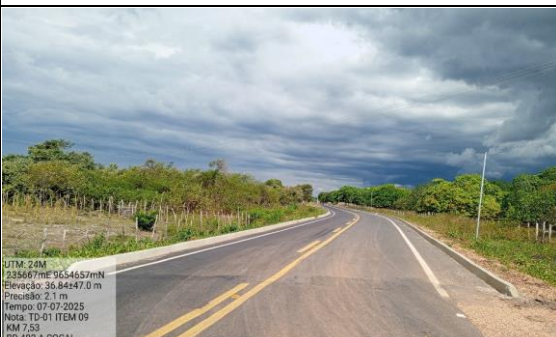
<p>UTM: 24M 235667mE 9654657mN Elevação: 36,84±47,0 m Precisão: 2,1 m Tempo: 07-07-2025 Nota: TD-01 ITEM 09 KM 7,53 BR-402 A COCAL</p>

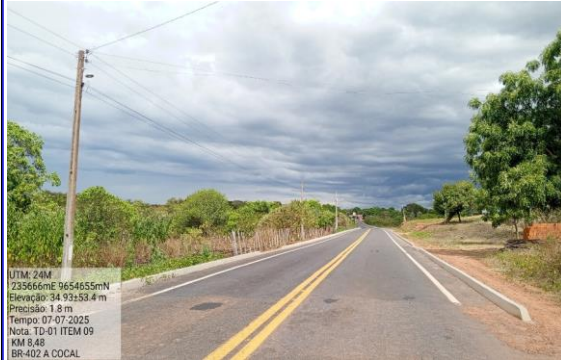
<p>UTM: 24M 235666mE 9654655mN Elevação: 34.93±53.4 m Precisão: 1.5 m Tempo: 07-07-2025 Nota: TD-01 ITEM 09 KM 8.48 BR-402 A COCAL</p>

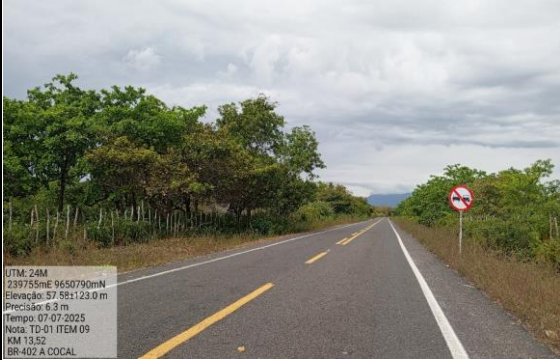
<p>UTM: 24M 239755mE 9650790mN Elevação: 37.95±123.0 m Precisão: 6.8 m Tempo: 07-07-2025 Nota: TD-01 ITEM 09 KM 13.52 BR-402 A COCAL</p>
FOTO 11	FOTO 12
  <p>UTM: 24M 238420mE 9647565mN Elevação: 34.37±63.1 m Precisão: 2.5 m Tempo: 07-07-2025 Nota: TD-01 ITEM 09 KM 18.03 BR-402 A COCAL</p>

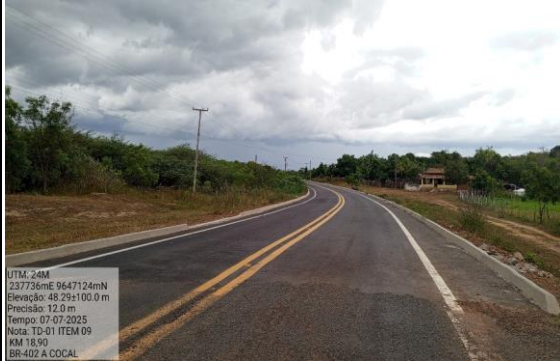
<p>UTM: 24M 237736mE 9647124mN Elevação: 48.29±100.0 m Precisão: 12.0 m Tempo: 07-07-2025 Nota: TD-01 ITEM 09 KM 18.90 BR-402 A COCAL</p>
FOTO 13	FOTO 14

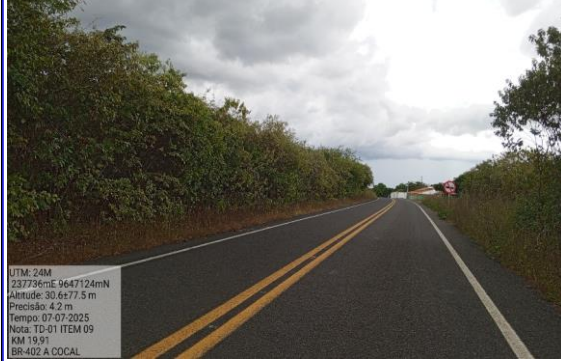
<p>UTM: 24M 237736mE 9647124mN Altitude: 30.6±77.5 m Precisão: 4.2 m Tempo: 07-07-2025 Nota: TD-01 ITEM 09 KM 19.91 BR-402 A COCAL</p>

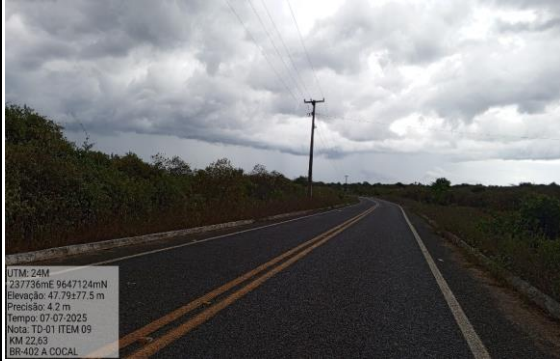
<p>UTM: 24M 237736mE 9647124mN Elevação: 47.79±77.5 m Precisão: 4.2 m Tempo: 07-07-2025 Nota: TD-01 ITEM 09 KM 22.63 BR-402 A COCAL</p>

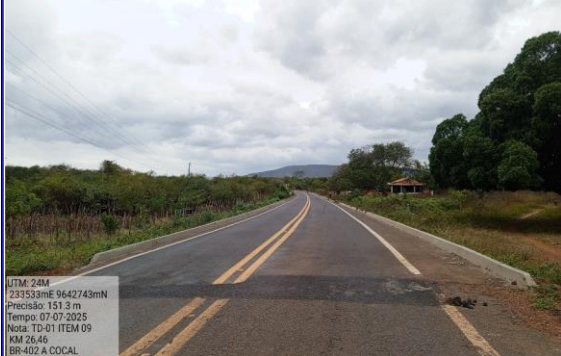
<p>UTM: 24M 235533mE 9642743mN Precisão: 151.3 m Tempo: 07-07-2025 Nota: TD-01 ITEM 09 KM 26.66 BR-402 A COCAL</p>

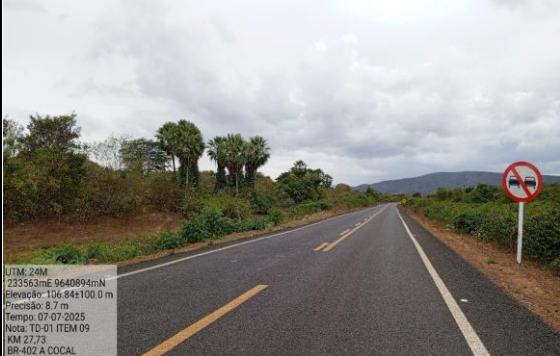
<p>UTM: 24M 235533mE 9640894mN Elevação: 106.84±100.0 m Precisão: 8.7 m Tempo: 07-07-2025 Nota: TD-01 ITEM 09 KM 27.73 BR-402 A COCAL</p>

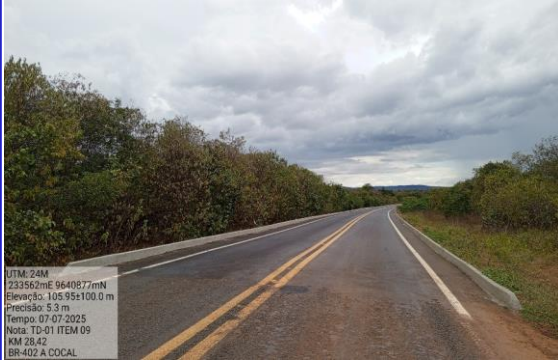
<p>UTM: 24M 233562mE 9640877mN Elevação: 105.95±100.0 m Precisão: 5.3 m Tempo: 07-07-2025 Nota: TD-01 ITEM 09 KM 38.42 BR-402 A COCAL</p>

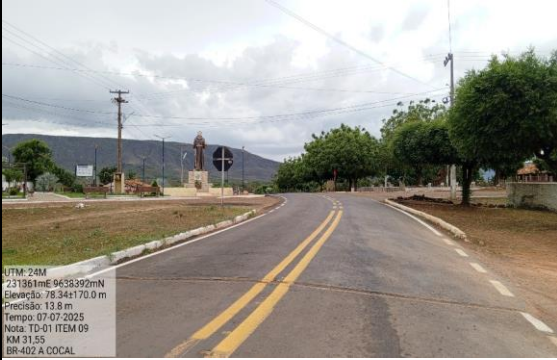
<p>UTM: 24M 231361mE 9638392mN Elevação: 78.34±170.0 m Precisão: 13.8 m Tempo: 07-07-2025 Nota: TD-01 ITEM 09 KM 31.55 BR-402 A COCAL</p>
FOTO 19	FOTO 20

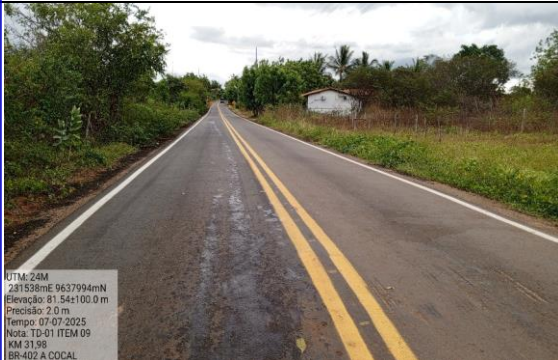
<p>UTM: 24M 281538mE 9637994mN Elevação: 81.54±100.0 m Precisão: 2.0 m Tempo: 07-07-2025 Nota: TD-01 ITEM 09 KM 31.98 BR-402 A COCAL</p>

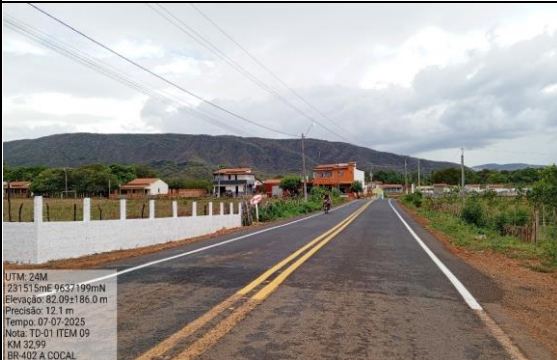
<p>UTM: 24M 231515mE 9637199mN Elevação: 82.09±186.0 m Precisão: 12.1 m Tempo: 07-07-2025 Nota: TD-01 ITEM 09 KM 32.99 BR-402 A COCAL</p>
