RELATÓRIO DE LEVANTAMENTO DAS CONDIÇÕES DE SUPERFÍCIE DAS RODOVIAS

PI-347: ENTR. PI-112 / DIVISA MARANHÃO – VALE DO TUCUNARÉ.

OUTUBRO/2025

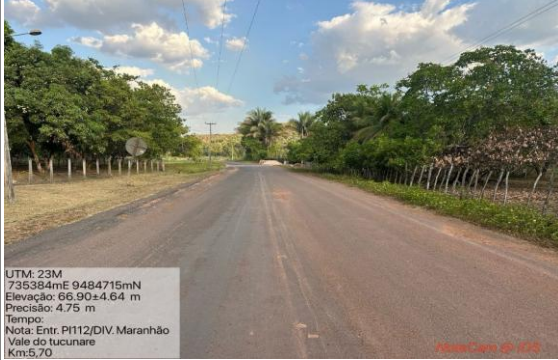
RELATÓRIO FOTOGRÁFICO	
PI-347 : ENTR. PI-112 / DIVISA MARANHÃO - VALE DO TUCUNARÉ	
FOTO 17	FOTO 18

<p>UTM: 23M 735384mE 9484715mN Elevação: 66.90±4.64 m Precisão: 4.75 m Tempo: Nota: Entr. PI112/DIV. Maranhão Vale do Tucunare Km:5,70</p>

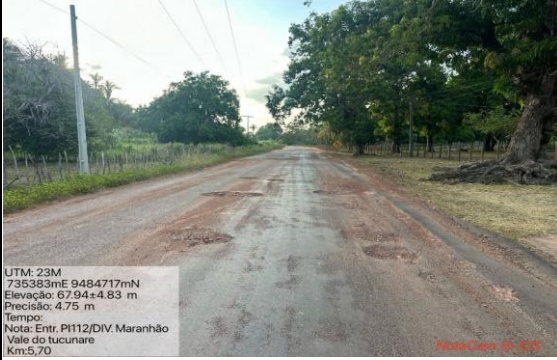
<p>UTM: 23M 735383mE 9484717mN Elevação: 67.94±4.83 m Precisão: 4.75 m Tempo: Nota: Entr. PI112/DIV. Maranhão Vale do Tucunare Km:5,70</p>
FOTO 19	FOTO 20

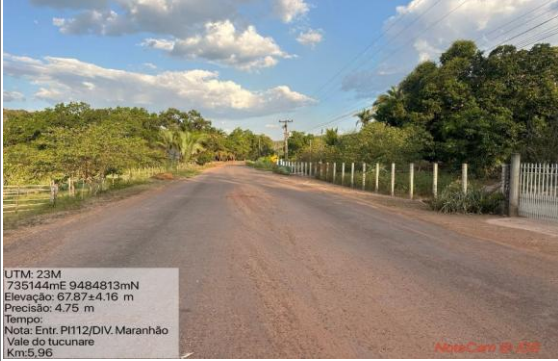
<p>UTM: 23M 735144mE 9484813mN Elevação: 67.87±4.16 m Precisão: 4.75 m Tempo: Nota: Entr. PI112/DIV. Maranhão Vale do Tucunare Km:5,96</p>

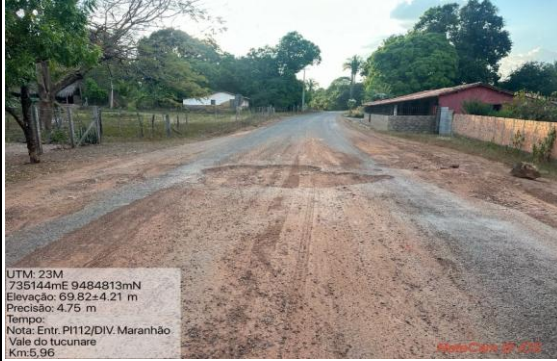
<p>UTM: 23M 735144mE 9484813mN Elevação: 69.82±4.21 m Precisão: 4.75 m Tempo: Nota: Entr. PI112/DIV. Maranhão Vale do Tucunare Km:5,96</p>
FOTO 21	FOTO 22

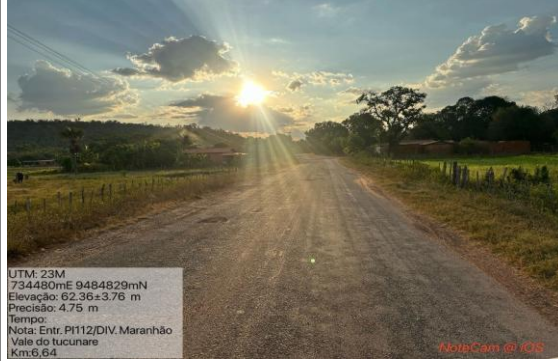
<p>UTM: 23M 734490mE 9484829mN Elevação: 62.36±3.76 m Precisão: 4.75 m Tempo: Nota: Entr. PI112/DIV. Maranhão Vale do Tucunare Km:6,64</p>	  <p>UTM: 23M 734480mE 9484830mN Elevação: 63.45±4.27 m Precisão: 4.75 m Tempo: Nota: Entr. PI112/DIV. Maranhão Vale do Tucunare Km:6,64</p>
