DER – DEPARTAMENTO DE ESTRADAS DE RODAGEM DO PIAUÍ

RELATÓRIO DE LEVANTAMENTO DAS CONDIÇÕES DE SUPERFÍCIE DAS RODOVIAS

PI – 452: SÃO FÉLIX DO PIAUÍ/ POVOADO BURITI DO CASTELO

NOVEMBRO/2025

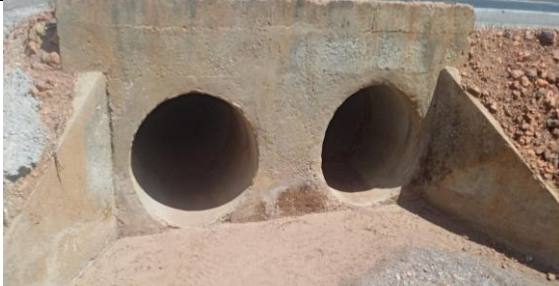
<small>UTM: 23M 819462mE 9342069mN Elevação: 151.09±15.2 m Precisão: 1.4 m Nota: São Félix do Piauí / Pov Buriti do Castelo Km: 0,73</small> <small>Powered by NoteCam</small>	FOTO 10

BUEIROS				
KM	TIPO	COMPRIMENTO (m)	CONDIÇÃO	OBSERVAÇÃO
0,08	BSTC	-	BOM	BUEIRO NOVO
0,73	BDTC	-	BOM	BUEIRO NOVO
1,67	BSTC	370,00	BOM	BUEIRO NOVO
2,41	BSTC	-	BOM	BUEIRO NOVO
TOTAL				4,00

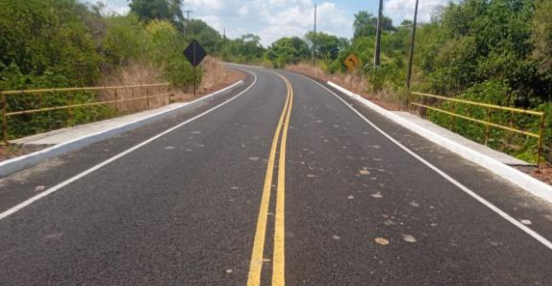
<small>UTM: 23M 817734mE 9341780mN Elevação: 136.14±18.8 m Precisão: 7.85 m Nota: São Félix do Piauí / Pov Buriti do Castelo Km: 2,62</small> <small>Powered by NoteCam</small>
FOTO 11

OAES		
LOCALIZAÇÃO	TIPO	CONDIÇÕES
2,62	PONTE	
TOTAL (UN)		1,0
