## **RELATÓRIO DE LEVANTAMENTO DAS CONDIÇÕES DE SUPERFÍCIE DAS RODOVIAS**

**PI- 301: ENTR. PI-210 / CAJUEIRO DA PRAIA.**

**MARÇO/2025**

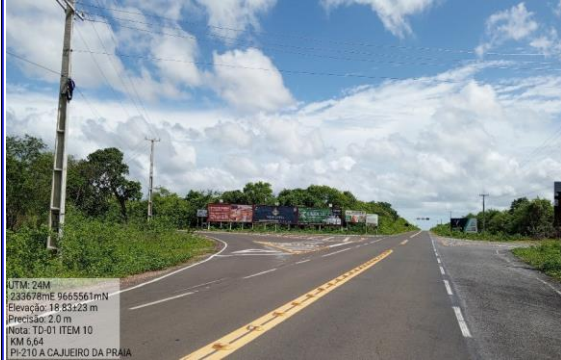
RELATÓRIO FOTOGRÁFICO	
PI-301 : ENTR. PI-210 / CAJUEIRO DA PRAIA	
<p><b>FOTO 17</b></p>

<p>UTM: 24M 2289678mE 9665561mN Elevação: 16.8228 m Precisão: 2.0 m Nota: TD-01 ITEM 10 KM 6.64 PI-210 A CAJUEIRO DA PRAIA</p>	<p><b>FOTO 18</b></p>

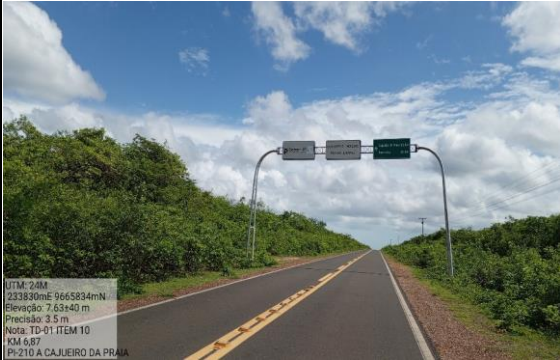
<p>UTM: 24M 2238930mE 9665334mN Elevação: 16.8240 m Precisão: 3.5 m Nota: TD-01 ITEM 10 KM 6.67 PI-210 A CAJUEIRO DA PRAIA</p>
<p><b>FOTO 19</b></p>

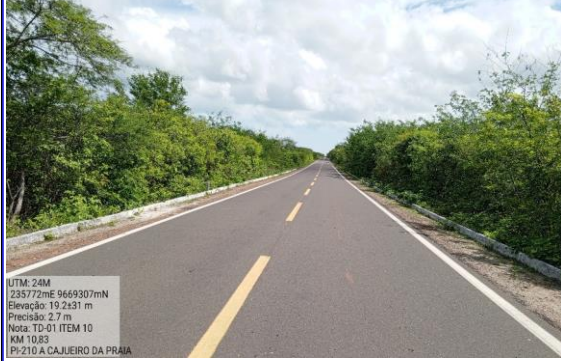
<p>UTM: 24M 235772mE 9669307mN Elevação: 19.2251 m Precisão: 2.7 m Nota: TD-01 ITEM 10 KM 10.83 PI-210 A CAJUEIRO DA PRAIA</p>	<p><b>FOTO 20</b></p>

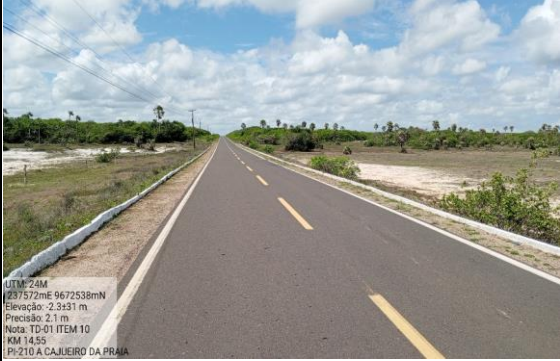
<p>UTM: 24M 237572mE 9672538mN Elevação: 2.2631 m Precisão: 2.1 m Nota: TD-01 ITEM 10 KM 14.55 PI-210 A CAJUEIRO DA PRAIA</p>
<p><b>FOTO 21</b></p>

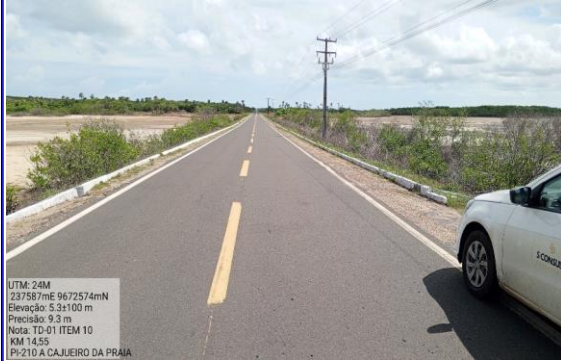
<p>UTM: 24M 237587mE 9672574mN Elevação: 5.3100 m Precisão: 9.3 m Nota: TD-01 ITEM 10 KM 14.55 PI-210 A CAJUEIRO DA PRAIA</p>	<p><b>FOTO 22</b></p>

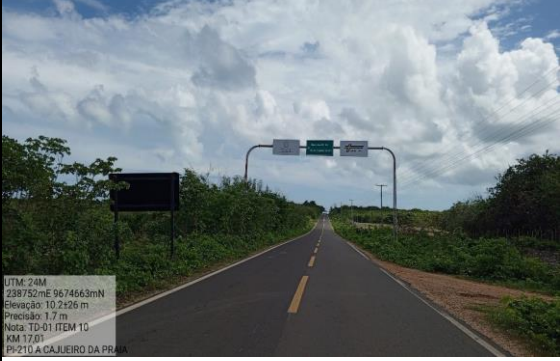
<p>UTM: 24M 238752mE 9674663mN Elevação: 10.2426 m Precisão: 1.7 m Nota: TD-01 ITEM 10 KM 17.61 PI-210 A CAJUEIRO DA PRAIA</p>

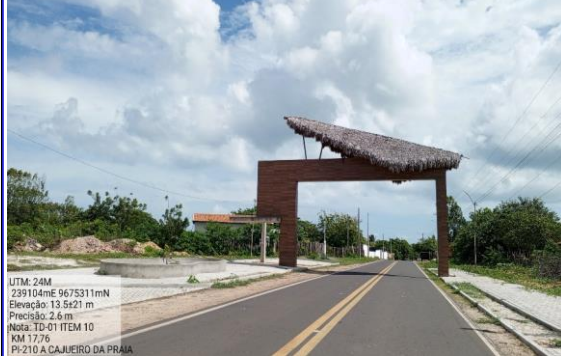
<p><b>FOTO 23</b></p>

<p>UTM: 24M 239104mE 9675311mN Elevação: 13.5211 m Precisão: 2.6 m Nota: TD-01 ITEM 10 KM 17.76 PI-210 A CAJUEIRO DA PRAIA</p>	<p><b>FOTO 24</b></p>

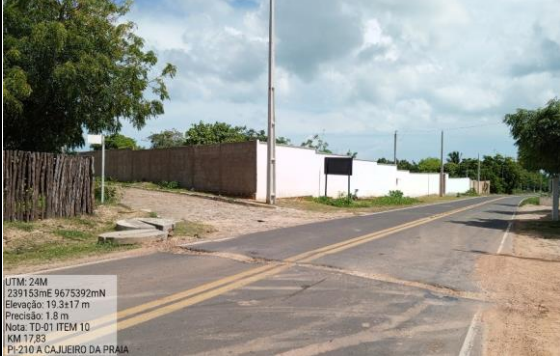
<p>UTM: 24M 239153mE 9675392mN Elevação: 19.3117 m Precisão: 1.8 m Nota: TD-01 ITEM 10 KM 17.83 PI-210 A CAJUEIRO DA PRAIA</p>

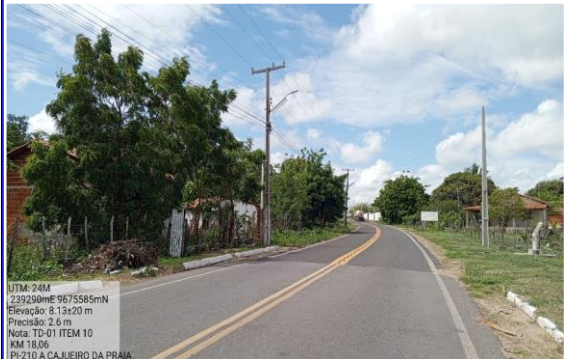
<p>UTM: 24M 239290mE 9675585mN Elevação: 2.13x20 m Precisão: 2.6 m Nota: TD-01 ITEM 10 KM 18.06 PI-210 A CAJUEIRO DA PRAIA</p>

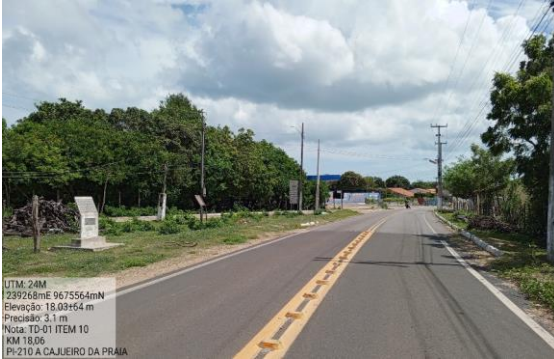
<p>UTM: 24M 239266mE 9675564mN Elevação: 18.09x64 m Precisão: 3.1 m Nota: TD-01 ITEM 10 KM 18.06 PI-210 A CAJUEIRO DA PRAIA</p>
