DER – DEPARTAMENTO DE ESTRADAS DE RODAGEM DO PIAUÍ

RELATÓRIO DE LEVANTAMENTO DAS CONDIÇÕES DE SUPERFÍCIE DAS RODOVIAS

PI-255: ENTR. PI-414 (AVELINO LOPES) / DIVISA PI-BA.

JANEIRO/2026

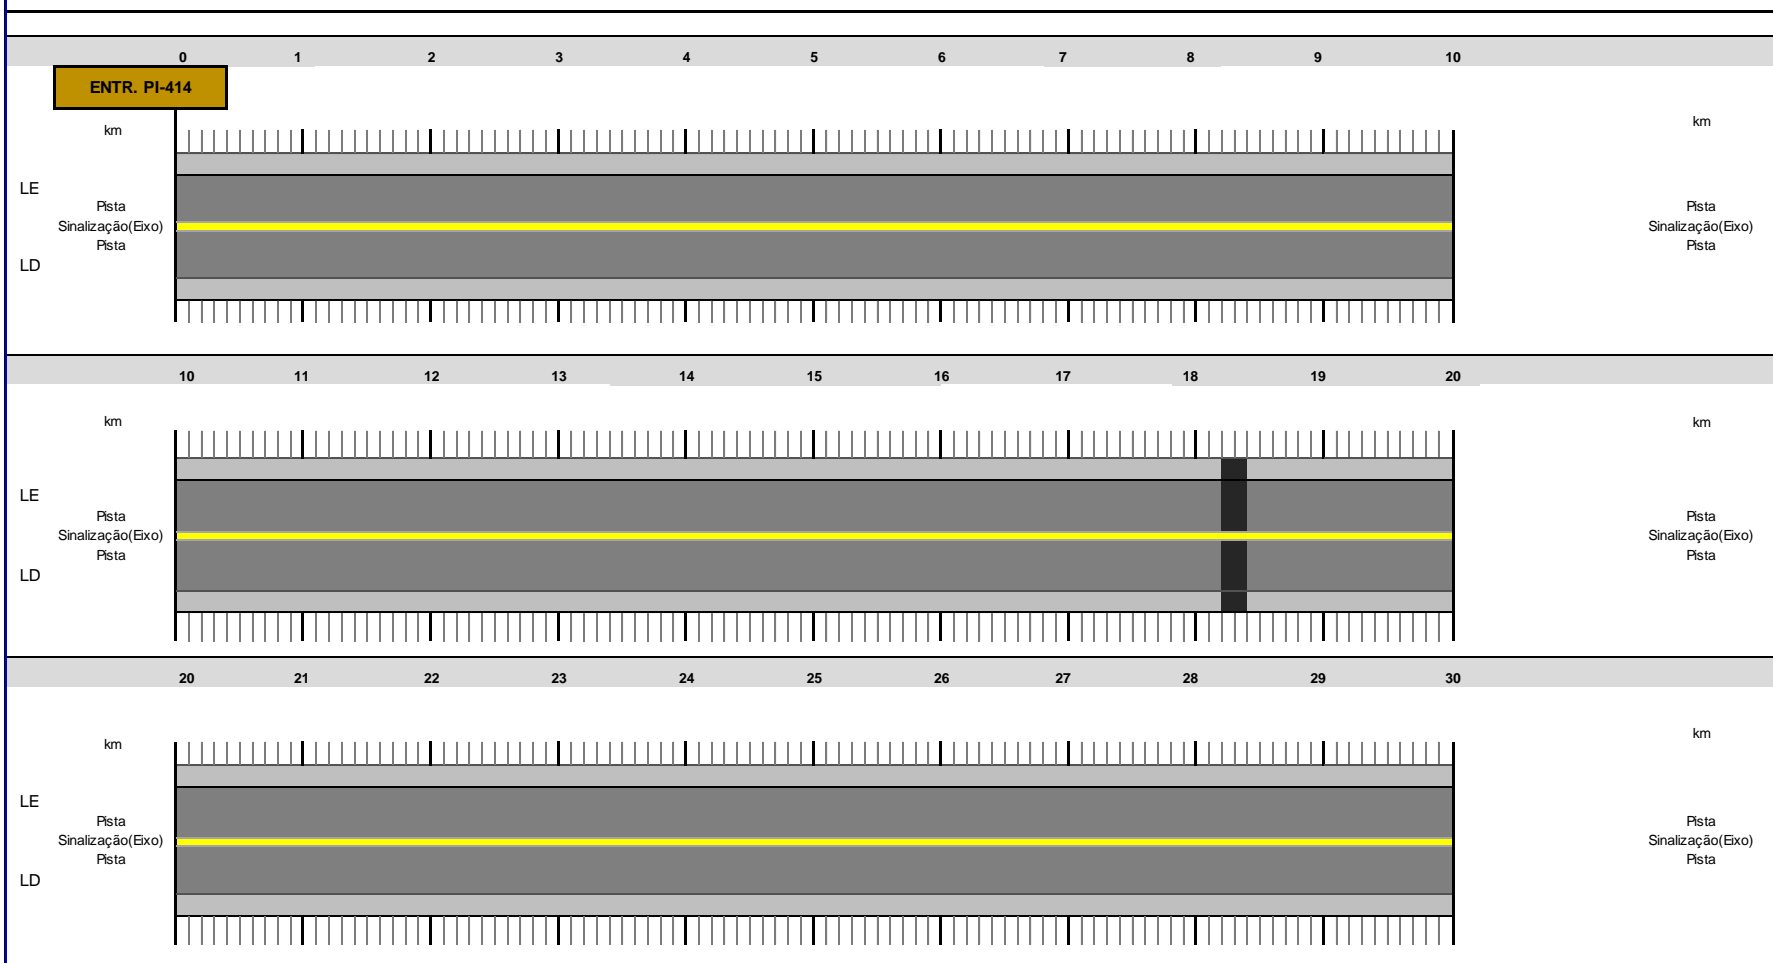
GOVERNO DO ESTADO DO PIAUÍ
DER - DEPARTAMENTO DE ESTRADAS DE RODAGEM DO ESTADO DO PIAUÍ
Rodovia: PI-255 Trecho: ENTR. PI-414 (AVELIO LOPES) - DIVISA PI/BA Extensão: 26,66 Km
LOCALIZAÇÃO DAS ÁREAS COM DESGASTE

Durante a inspeção, foram identificadas ocorrências pontuais de placas, totalizando 7,00 m², além de 120 m² de desgastes e 5000,00 m de trechos que demandam restauração.
