RELATÓRIO DE LEVANTAMENTO DAS CONDIÇÕES DE SUPERFÍCIE DAS RODOVIAS

PI-120: BARRA D' ALCÂNTARA / VÁRZEA GRANDE.

AGOSTO/2025

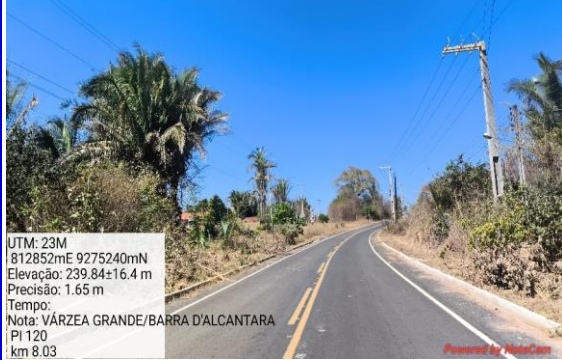
<p>UTM: 23M 812852mE 9275240mN Elevação: 239.84±16.4 m Precisão: 1.65 m Tempo: Nota: VÁRZEA GRANDE/BARRA D'ALCANTARA PI 120 km 8.03</p>

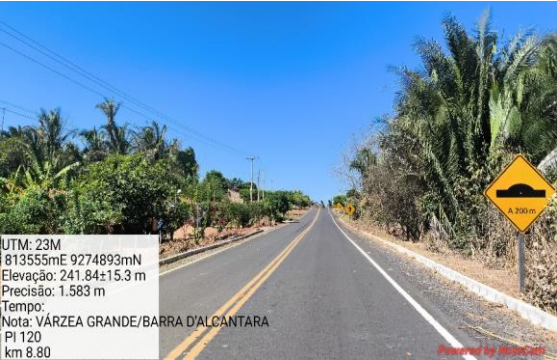
<p>UTM: 23M 813555mE 9274893mN Elevação: 241.84±15.3 m Precisão: 1.583 m Tempo: Nota: VÁRZEA GRANDE/BARRA D'ALCANTARA PI 120 km 8.80</p>
FOTO 19	FOTO 20

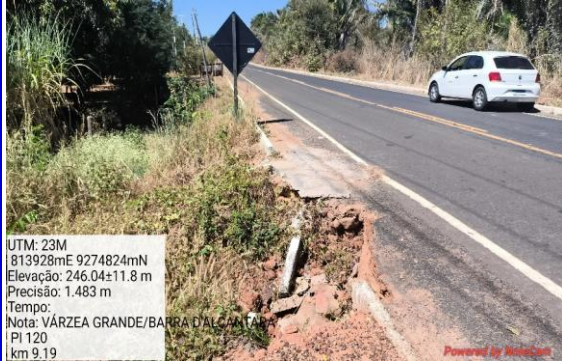
<p>UTM: 23M 813928mE 9274824mN Elevação: 246.04±11.8 m Precisão: 1.483 m Tempo: Nota: VÁRZEA GRANDE/BARRA D'ALCANTARA PI 120 km 9.19</p>

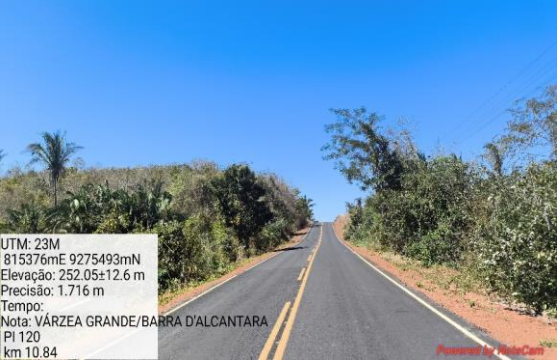
<p>UTM: 23M 815376mE 9275493mN Elevação: 252.05±12.6 m Precisão: 1.716 m Tempo: Nota: VÁRZEA GRANDE/BARRA D'ALCANTARA PI 120 km 10.84</p>
FOTO 21	FOTO 22

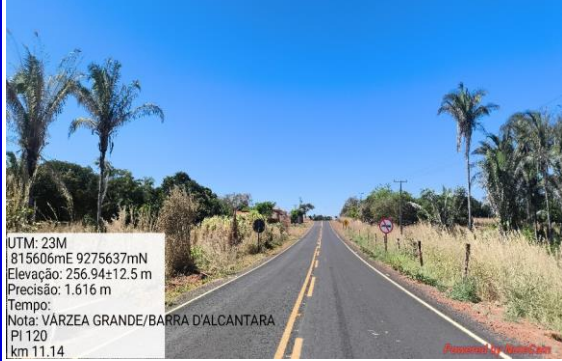
<p>UTM: 23M 815606mE 9275637mN Elevação: 256.94±12.5 m Precisão: 1.616 m Tempo: Nota: VÁRZEA GRANDE/BARRA D'ALCANTARA PI 120 km 11.14</p>

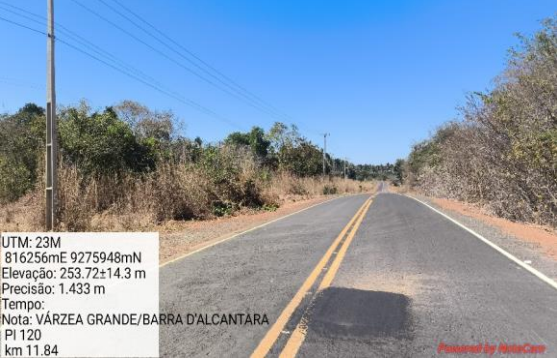
<p>UTM: 23M 816256mE 9275948mN Elevação: 253.72±14.3 m Precisão: 1.433 m Tempo: Nota: VÁRZEA GRANDE/BARRA D'ALCANTARA PI 120 km 11.84</p>

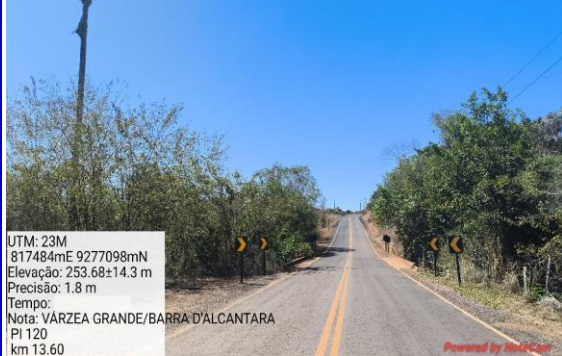
<p>UTM: 23M 817484mE 9277098mN Elevação: 253.68±14.3 m Precisão: 1.8 m Tempo: Nota: VÁRZEA GRANDE/BARRA D'ALCANTARA PI 120 km 13.60</p>

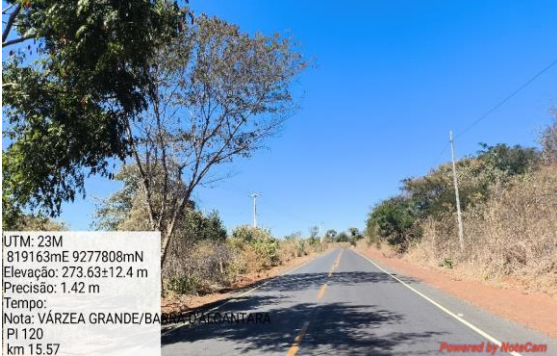
<p>UTM: 23M 819163mE 9277808mN Elevação: 273.63±12.4 m Precisão: 1.42 m Tempo: Nota: VÁRZEA GRANDE/BARRA D'ALCANTARA PI 120 km 15.57</p>

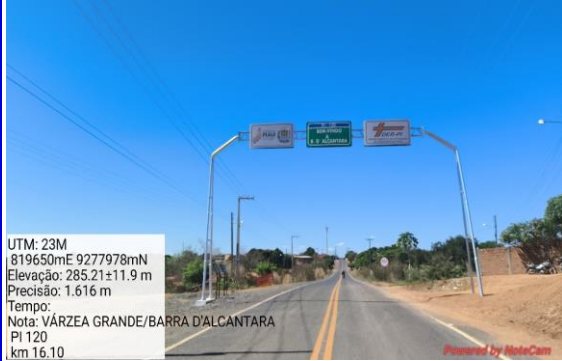
<p>UTM: 23M 819650mE 9277978mN Elevação: 285.21±11.9 m Precisão: 1.616 m Tempo: Nota: VÁRZEA GRANDE/BARRA D'ALCANTARA PI 120 km 16.10</p>	  <p>UTM: 23M 820066mE 9278257mN Elevação: 295.89±13.1 m Precisão: 1.66 m Tempo: Nota: VÁRZEA GRANDE/BARRA D'ALCANTARA PI 120 km 16.59</p>
