DER – DEPARTAMENTO DE ESTRADAS DE RODAGEM DO PIAUÍ

RELATÓRIO DE LEVANTAMENTO DAS CONDIÇÕES DE SUPERFÍCIE DAS RODOVIAS

PI- 245: SIMPLÍCIO MENDES / ISAÍAS COELHO.

MAIO/2025

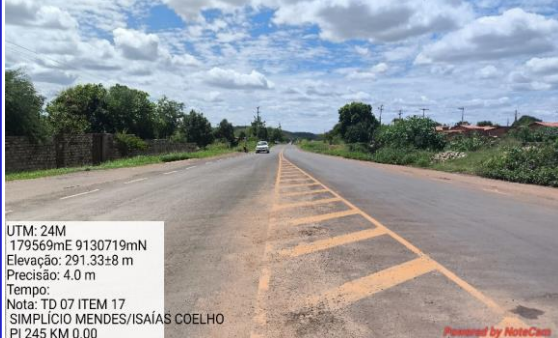
RELATÓRIO FOTOGRÁFICO	
PI-245 : SIMPLÍCIO MENDES / ISAIAS COELHO	
<p>FOTO 1</p>

<p>UTM: 24M 179569mE 9130719mN Elevação: 291.33±8 m Precisão: 4.0 m Tempo: Nota: TD 07 ITEM 17 SIMPLÍCIO MENDES/ISAIAS COELHO PI 245 KM 0.00</p>	<p>FOTO 2</p>

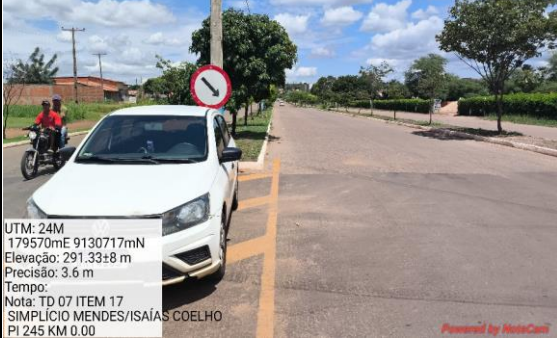
<p>UTM: 24M 179570mE 9130717mN Elevação: 291.33±8 m Precisão: 3.6 m Tempo: Nota: TD 07 ITEM 17 SIMPLÍCIO MENDES/ISAIAS COELHO PI 245 KM 0.00</p>
<p>FOTO 3</p>

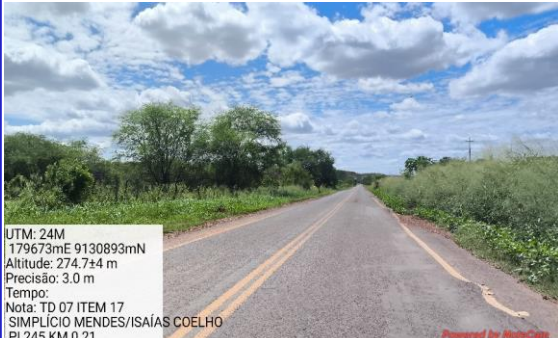
<p>UTM: 24M 179673mE 9130893mN Altitude: 274.7±4 m Precisão: 3.0 m Tempo: Nota: TD 07 ITEM 17 SIMPLÍCIO MENDES/ISAIAS COELHO PI 245 KM 0.21</p>	<p>FOTO 4</p>

REBAIXAMENTO LATERAL					
KM	LADO	DIMENSÕES (m)		ÁREA (m²)	OBSERVAÇÃO
0,21	LD	30,00	1,20	36,00	
0,31	LD	30,00	1,50	45,00	
20,86	LD	12,00	1,50	18,00	
32,92	LE	5,00	1,00	5,00	
TOTAL (m²)					104,00

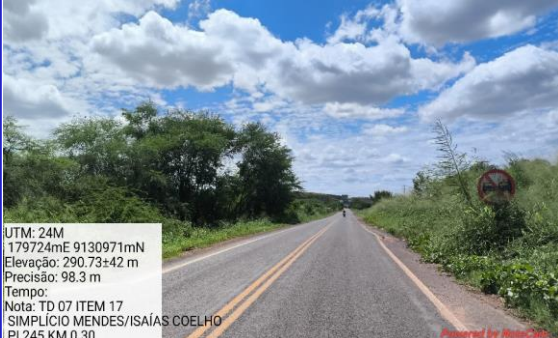
<p>UTM: 24M 179724mE 9130971mN Elevação: 290.73±42 m Precisão: 98.3 m Tempo: Nota: TD 07 ITEM 17 SIMPLÍCIO MENDES/ISAIAS COELHO PI 245 KM 0.30</p>	<p>FOTO 6</p>

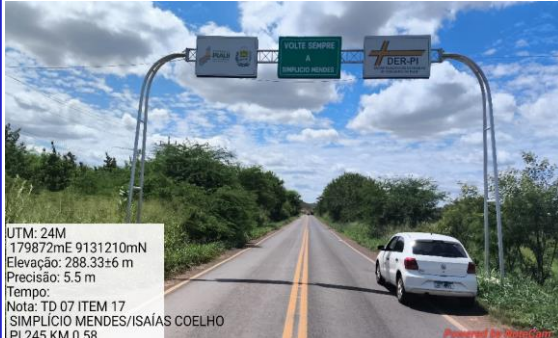
<p>UTM: 24M 179872mE 9131210mN Elevação: 288.33±6 m Precisão: 5.5 m Tempo: Nota: TD 07 ITEM 17 SIMPLÍCIO MENDES/ISAIAS COELHO PI 245 KM 0.58</p>	<p>FOTO 8</p>

OBSERVAÇÕES	
LOCALIZAÇÃO(km)	OBSERVAÇÃO
0,58	PÓRTICO NOVO
32,44	PÓRTICO NOVO

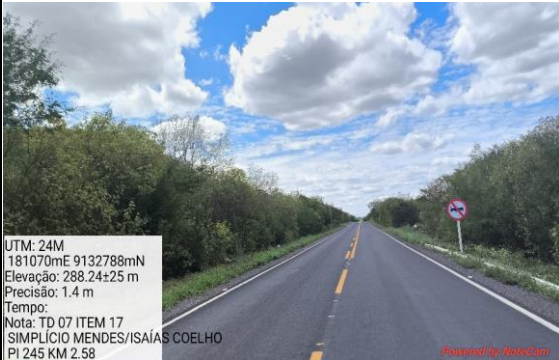
<p>UTM: 24M 181070mE 9132788mN Elevação: 288.24±25 m Precisão: 1.4 m Tempo: Nota: TD 07 ITEM 17 SIMPLICIO MENDES/ISAIAS COELHO PI 245 KM 2.58</p>
FOTO 11	FOTO 12

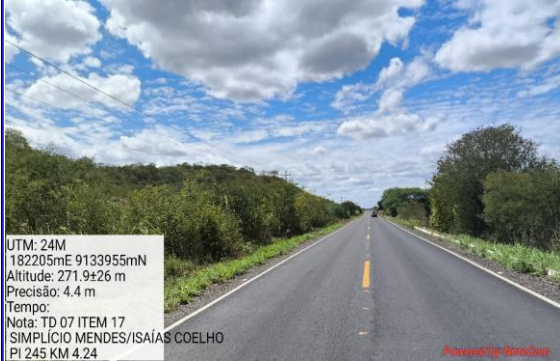
<p>UTM: 24M 182205mE 9133955mN Altitude: 271.9±26 m Precisão: 4.4 m Tempo: Nota: TD 07 ITEM 17 SIMPLICIO MENDES/ISAIAS COELHO PI 245 KM 4.24</p>

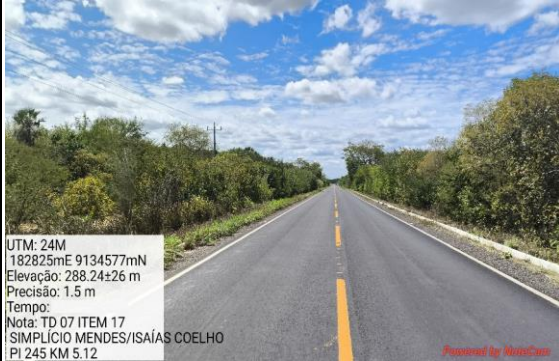
<p>UTM: 24M 182825mE 9134577mN Elevação: 288.23±26 m Precisão: 1.5 m Tempo: Nota: TD 07 ITEM 17 SIMPLICIO MENDES/ISAIAS COELHO PI 245 KM 5.12</p>
FOTO 13	FOTO 14

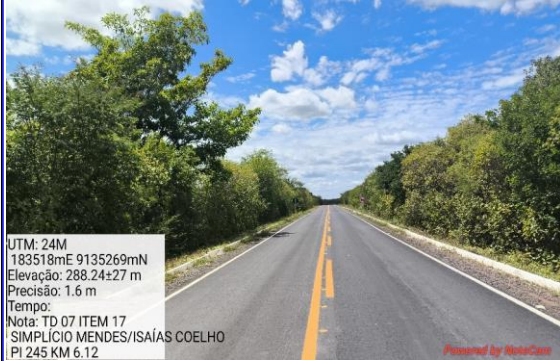
<p>UTM: 24M 183518mE 9135269mN Elevação: 288.23±27 m Precisão: 1.6 m Tempo: Nota: TD 07 ITEM 17 SIMPLICIO MENDES/ISAIAS COELHO PI 245 KM 6.12</p>	  <p>UTM: 24M 184158mE 9135908mN Elevação: 288.23±27 m Precisão: 1.6 m Tempo: Nota: TD 07 ITEM 17 SIMPLICIO MENDES/ISAIAS COELHO PI 245 KM 7.05</p>

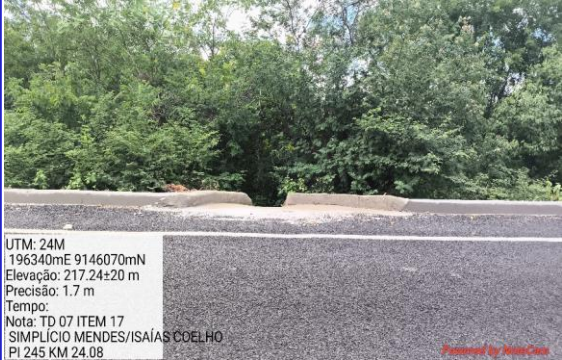
<p>UTM: 24M 196340mE 9146070mN Elevação: 217.24±20 m Precisão: 1.7 m Tempo: Nota: TD 07 ITEM 17 SIMPLICIO MENDES/ISAIAS COELHO PI 245 KM 24.08 <i>Powered by NoteCam</i></p>

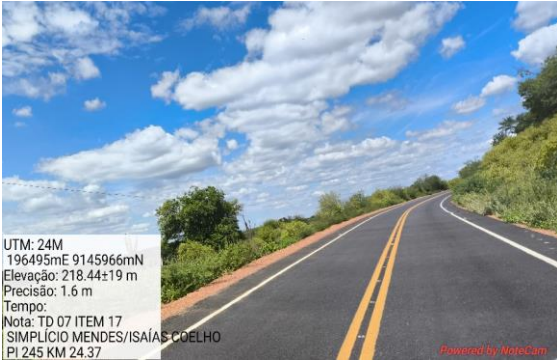
<p>UTM: 24M 196495mE 9145966mN Elevação: 218.44±19 m Precisão: 1.6 m Tempo: Nota: TD 07 ITEM 17 SIMPLICIO MENDES/ISAIAS COELHO PI 245 KM 24.37 <i>Powered by NoteCam</i></p>
FOTO 35	FOTO 36

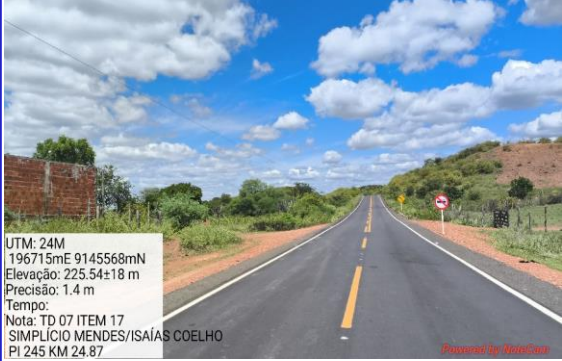
<p>UTM: 24M 196715mE 9145568mN Elevação: 225.54±18 m Precisão: 1.4 m Tempo: Nota: TD 07 ITEM 17 SIMPLICIO MENDES/ISAIAS COELHO PI 245 KM 24.87 <i>Powered by NoteCam</i></p>

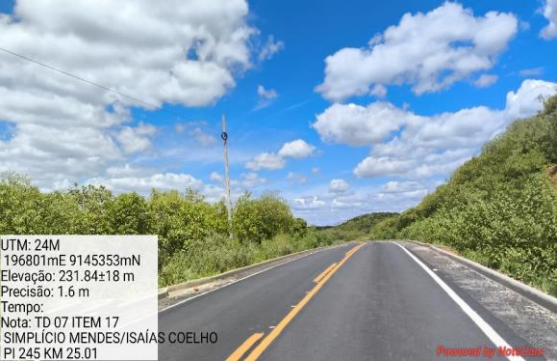
<p>UTM: 24M 196801mE 9145353mN Elevação: 231.84±18 m Precisão: 1.6 m Tempo: Nota: TD 07 ITEM 17 SIMPLICIO MENDES/ISAIAS COELHO PI 245 KM 25.01 <i>Powered by NoteCam</i></p>
FOTO 37	FOTO 38

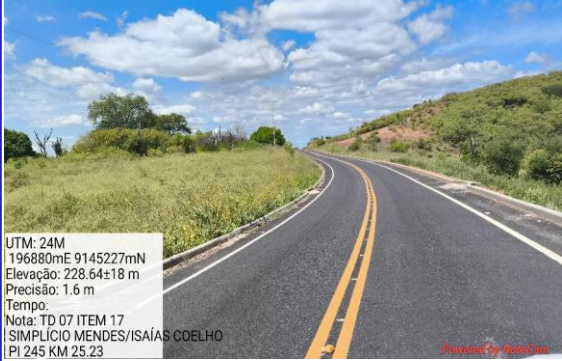
<p>UTM: 24M 196880mE 9145227mN Elevação: 228.64±18 m Precisão: 1.6 m Tempo: Nota: TD 07 ITEM 17 SIMPLICIO MENDES/ISAIAS COELHO PI 245 KM 25.23 <i>Powered by NoteCam</i></p>

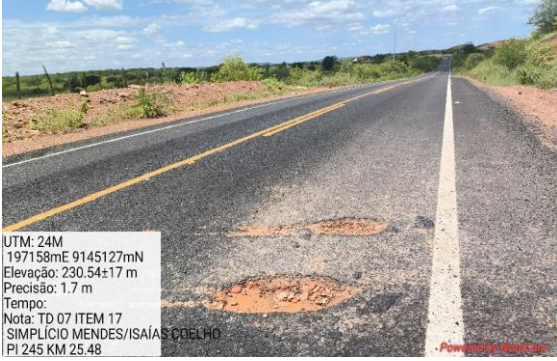
<p>UTM: 24M 197158mE 9145127mN Elevação: 230.54±17 m Precisão: 1.7 m Tempo: Nota: TD 07 ITEM 17 SIMPLICIO MENDES/ISAIAS COELHO PI 245 KM 25.48 <i>Powered by NoteCam</i></p>

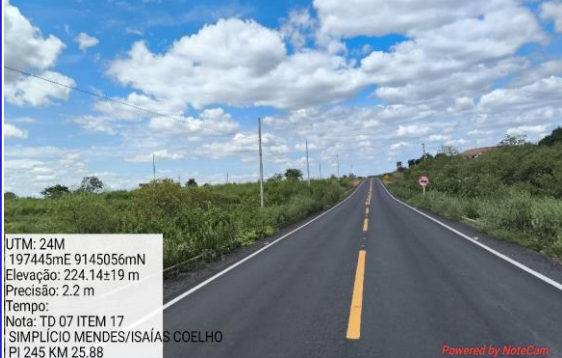
<p>UTM: 24M 197445mE 9145056mN Elevação: 224.14±19 m Precisão: 2.2 m Tempo: Nota: TD 07 ITEM 17 SIMPLICIO MENDES/ISAIAS COELHO PI 245 KM 25.88 <i>Powered by NoteCam</i></p>

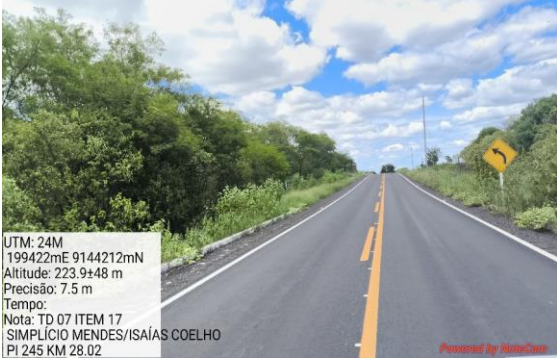
<p>UTM: 24M 199422mE 9144212mN Altitude: 223.9±48 m Precisão: 7.5 m Tempo: Nota: TD 07 ITEM 17 SIMPLICIO MENDES/ISAIAS COELHO PI 245 KM 28.02 <i>Powered by NoteCam</i></p>

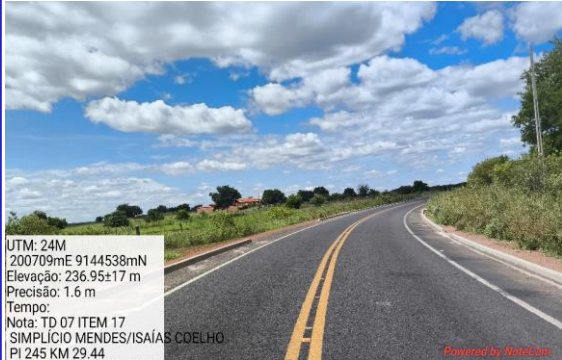
<p>UTM: 24M 200709mE 9144538mN Elevação: 236.95±17 m Precisão: 1.6 m Tempo: Nota: TD 07 ITEM 17 SIMPLÍCIO MENDES/ISAIAS COELHO PI 245 KM 29.44</p> <p>Powered by NoteCam</p>

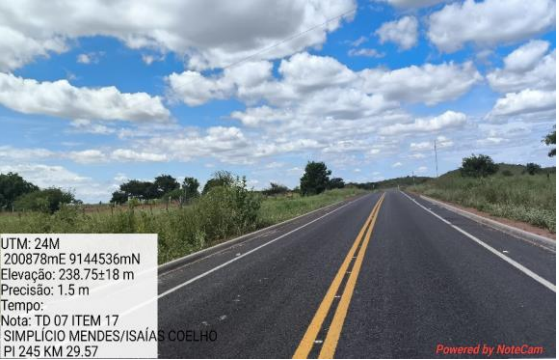
<p>UTM: 24M 200878mE 9144536mN Elevação: 238.75±18 m Precisão: 1.5 m Tempo: Nota: TD 07 ITEM 17 SIMPLÍCIO MENDES/ISAIAS COELHO PI 245 KM 29.57</p> <p>Powered by NoteCam</p>
FOTO 43	FOTO 44

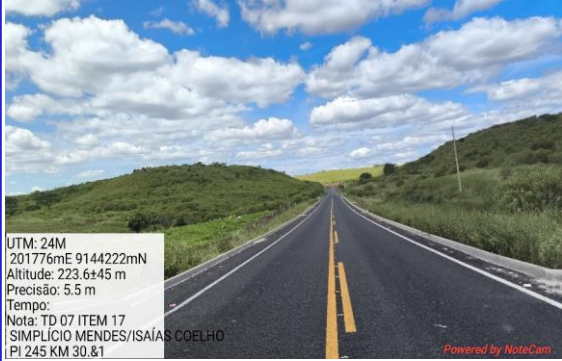
<p>UTM: 24M 201776mE 9144222mN Altitude: 223.6±45 m Precisão: 5.5 m Tempo: Nota: TD 07 ITEM 17 SIMPLÍCIO MENDES/ISAIAS COELHO PI 245 KM 30.81</p> <p>Powered by NoteCam</p>

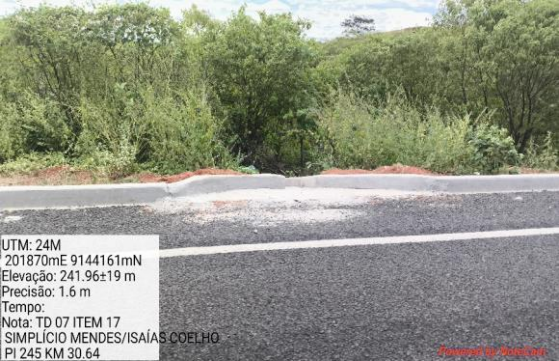
<p>UTM: 24M 201870mE 9144161mN Elevação: 241.96±19 m Precisão: 1.6 m Tempo: Nota: TD 07 ITEM 17 SIMPLÍCIO MENDES/ISAIAS COELHO PI 245 KM 30.64</p> <p>Powered by NoteCam</p>
FOTO 45	FOTO 46

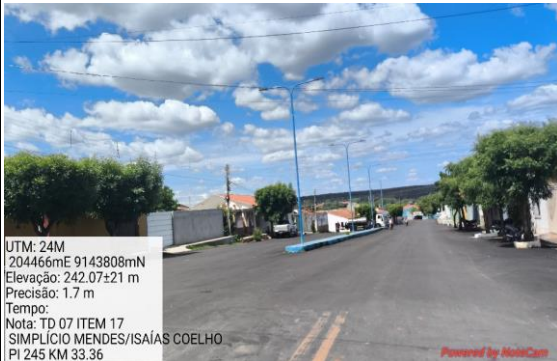
<p>UTM: 24M 204466mE 9143808mN Elevação: 242.07±21 m Precisão: 1.7 m Tempo: Nota: TD 07 ITEM 17 SIMPLÍCIO MENDES/ISAIAS COELHO PI 245 KM 33.36</p>
