REPORTE DE CONDICIONES

TITULO INFORME : Camión Quinpe

Informar desvíos detectados en equipo afectado a las operaciones de la empresa Clariant Argentina en Yacimiento de Shell – Locación PAD 22.

1. Equipo inspeccionado: Camión Quinpe Interno 220.

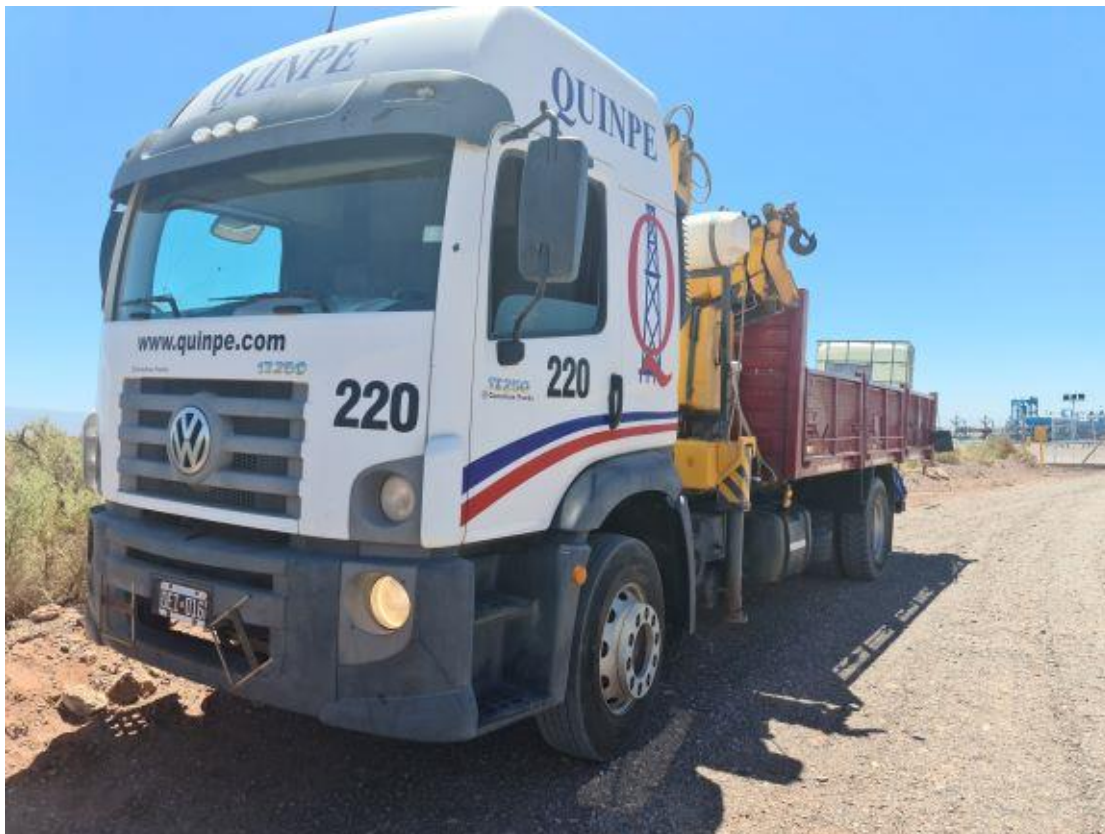
- Estado de luces en general adecuado, se observó una luz baja izquierda quemada y fue resuelto el desvío por parte del conductor en el transcurso de la jornada.
- En anexo se adjunta check list con los puntos de conformidad detectados, en punto 2 se detalla documentación y en el campo de desvíos se detallan las observaciones que requieren tratamiento.

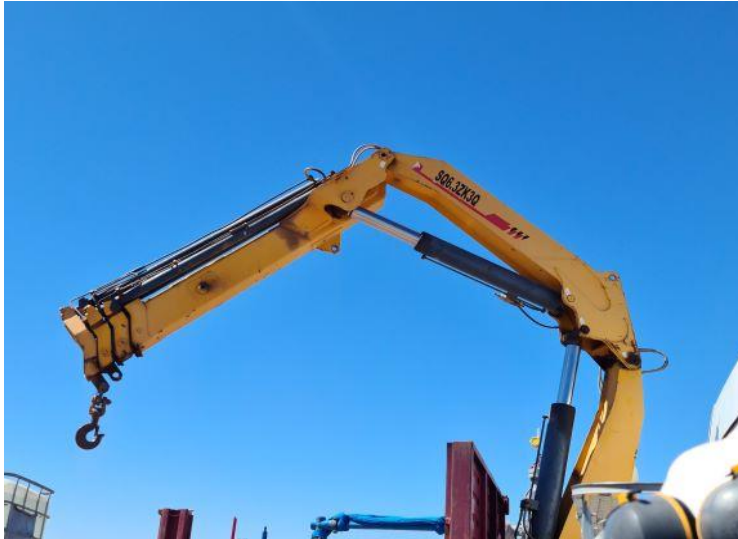
- Se observa presencia de pérdida de aceite hidráulico. Observación también realizada por la inspección de las tareas.
- No esta señalizada la carga máxima. En la documentación se pudo observar que es de 4.300 kg.

- Reparar los desvíos detectados.
- Inspeccionar previo al envío de equipos a una asistencia en campo su correcto funcionamiento.

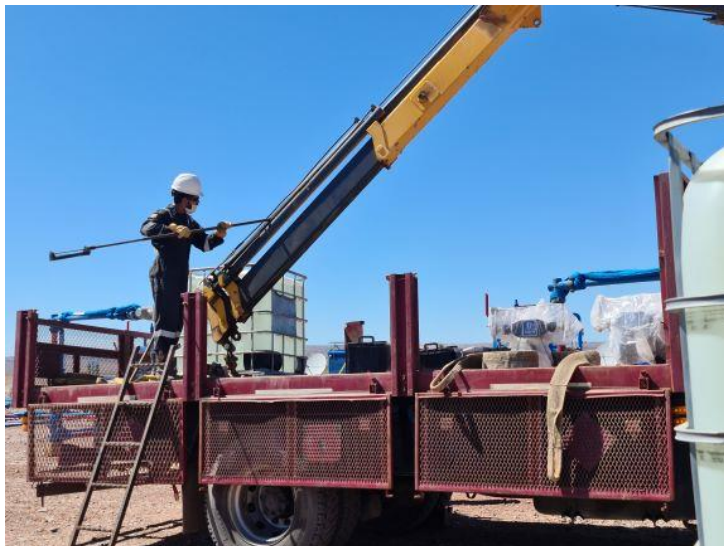
- La guía se soltó en dos oportunidades lo que generó la necesidad de asistencia mecánica para continuar las tareas:
