Reporte de Higiene y Seguridad

Título del Informe: Condición insegura unidad 120 (HTF 380).

Propósito: Informar los desvíos detectados en la unidad y determinar las medidas correctivas.

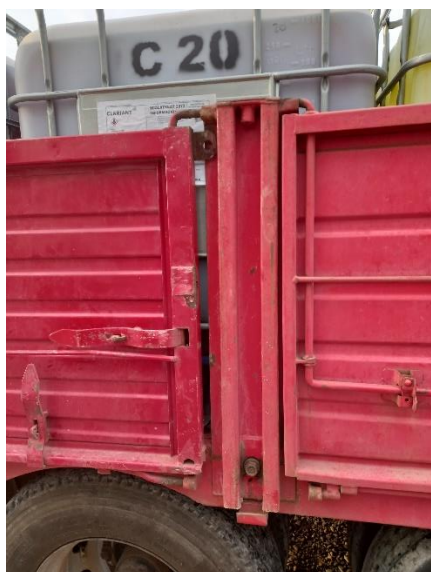
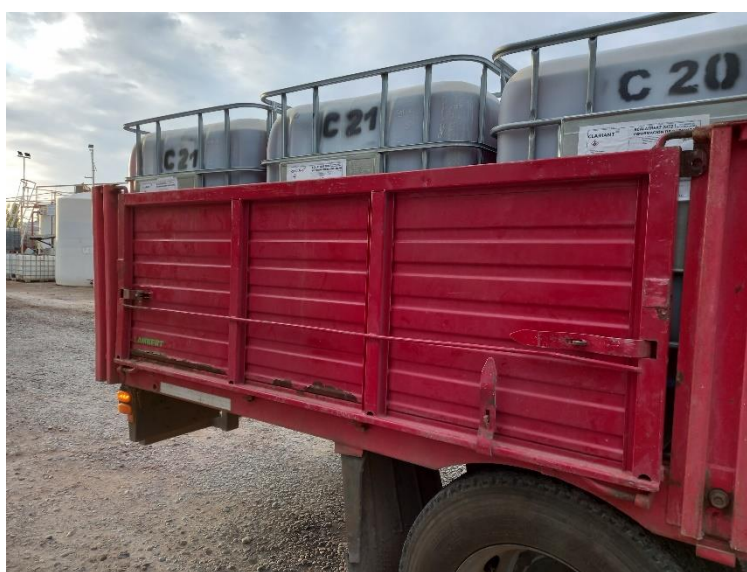
Imagen 1.

- Imagen 1 y 2: Las trabas de la compuerta con respecto a los puntos de fijación de los parantes no son compatibles.
- Imagen 3 y 4: la misma observación que el punto anterior, se agrega que el perno de traba solo ingresa al punto de fijación 1 cm, lo cual no da garantías de que la compuerta no se desprenda y caiga pudiendo causar lesiones o daños materiales en

Realizar compuerta nueva en base a la característica constructiva del semirremolque. Usar como muestra la compuerta ubicada en el lateral opuesto.

Importante: Tener en cuenta que en caso de que la baranda se desprenda y caiga con la unidad en movimiento, la misma podría causar lesiones graves en terceros como así también daños materiales; los cuales llevarían asociados gastos superiores al que lleva acondicionar correctamente la unidad.

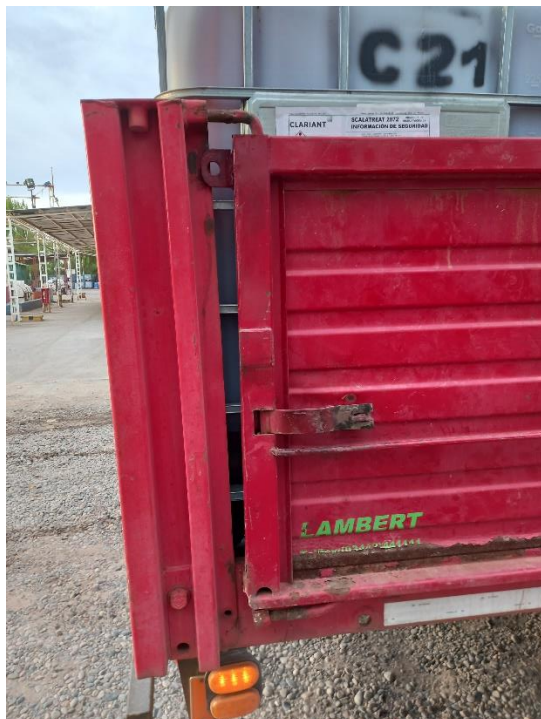
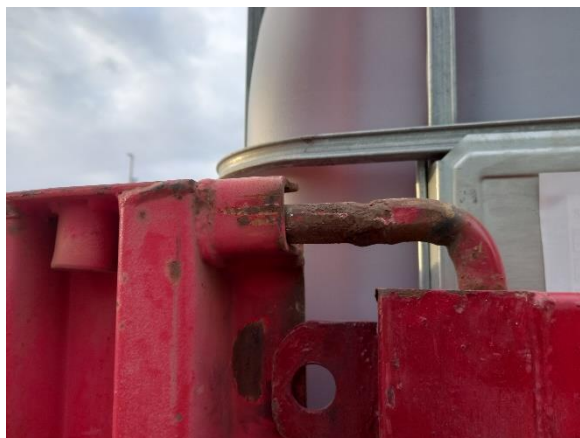
Imagen 3

terceros.

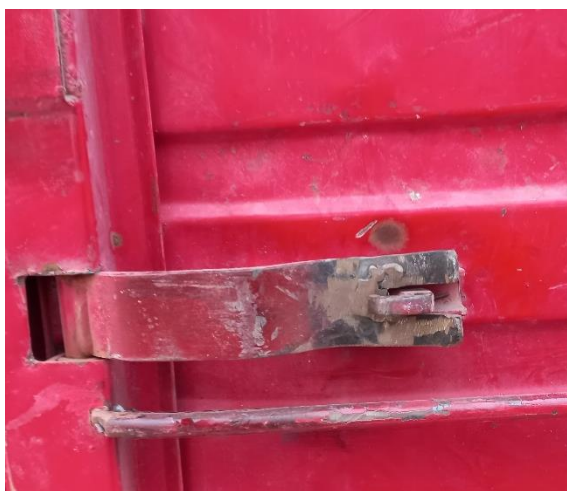
Imagen 5

- Imagen 5: Manija de apertura y cierre de traba de la compuerta rota, no deja que se pueda manipular de forma correcta, además que genera una condición insegura para el personal que debe trabar y destrabar la compuerta.
