PROJEKT ZESPOŁOWY - ROBOT ZWIADOWCZY

SEKCJA KONSTRUKCYJNA

Robot zwiadowczy - Trzeci kamień milowy (16.05.22)

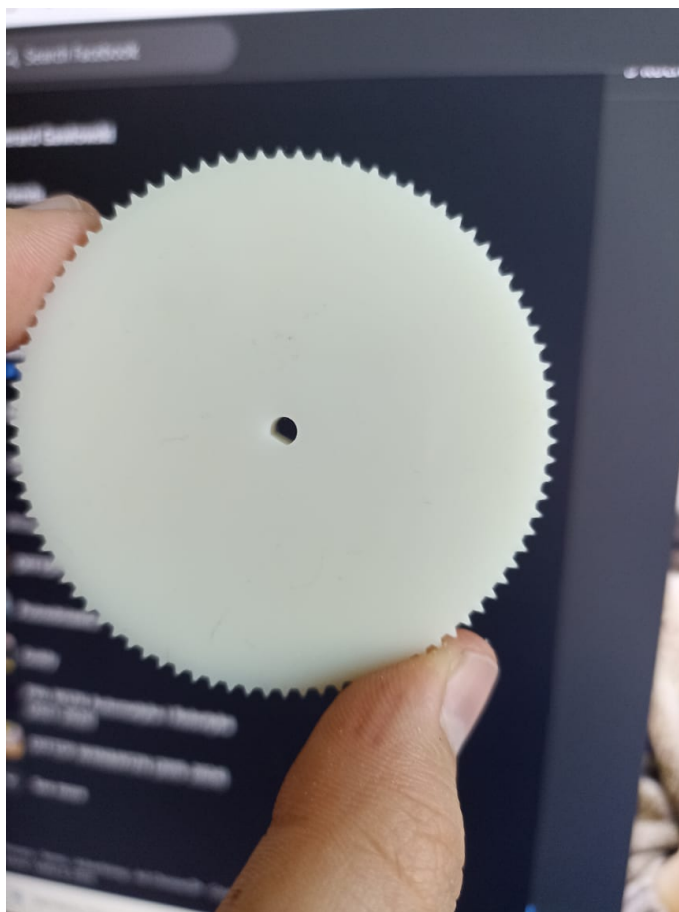
Rysunek 3: Wydrukowane koło napędowe

Poniżej przedstawiliśmy rysunki związane z nowymi kołami. Na pierwszym rysunku (rysunek 1) przedstawiliśmy rysunek techniczny koła napędowego na podstawie, którego powstał model (rysunek 2). Wszystkie ukazane wymiary są podane w milimetrach [mm]. Na rysunku 3 zostało pokazane zdjęcie wydrukowanego koła.

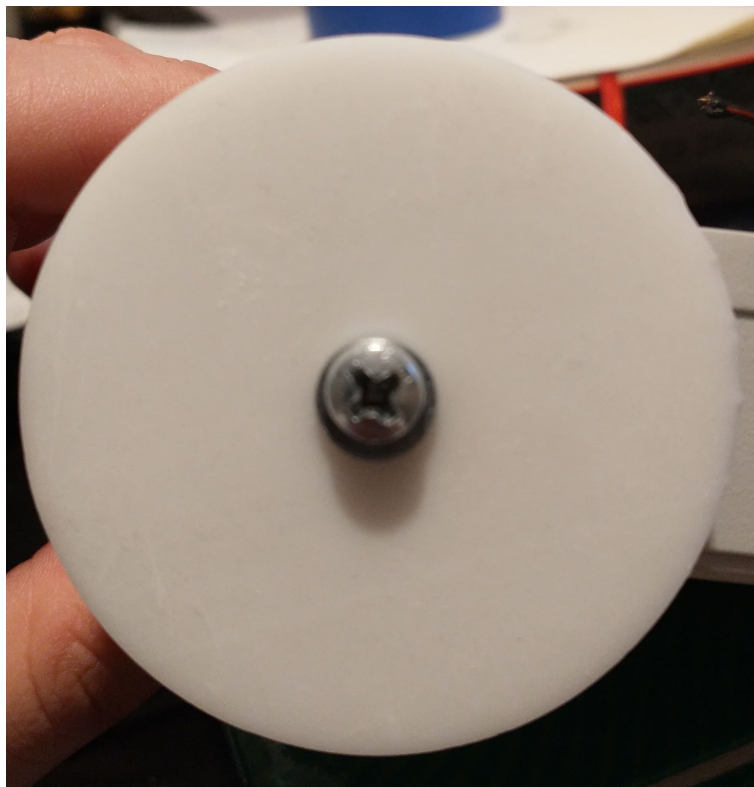
Rysunek 4: Model koła napinającego

Na czwartym rysunku (rysunek 4) przedstawiliśmy zdjęcie wydrukowanego koła napinającego przymocowanego do ramy.

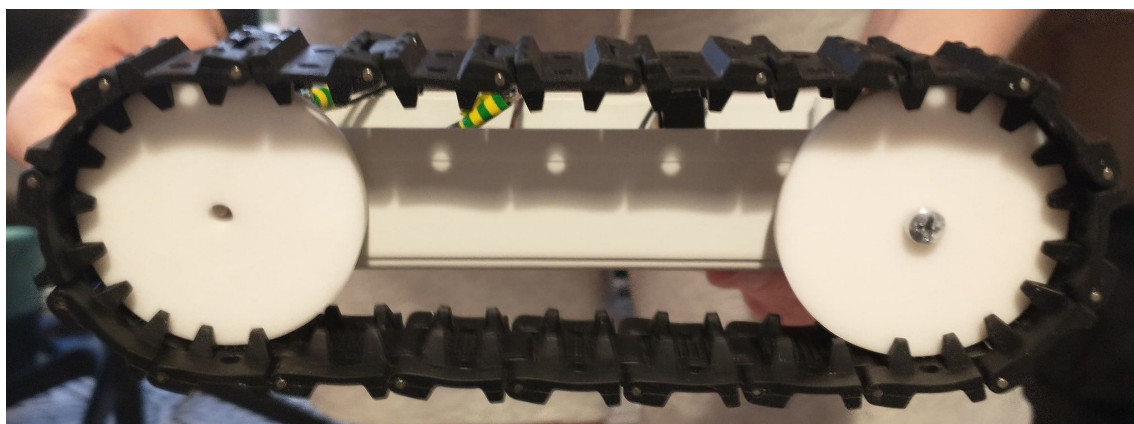
Rysunek 5: Wygląd z boku

Na podstawie opracowanych kół oraz części powstały wstępne prototypy gotowej konstrukcji 5 6.
