杭州保姆纵火案：蹊跷的三小时

2018-01-02 王志安 王志安

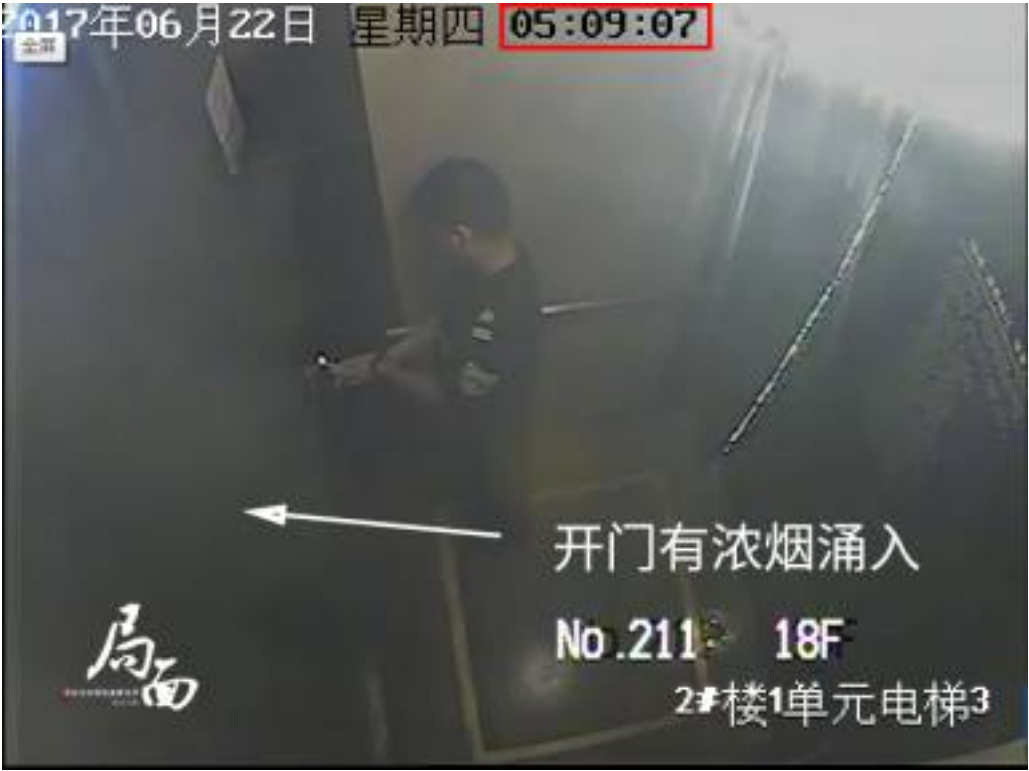
事后后网上曾流传一份监控视频，5点08分到09分之间，绿城物业的保安第一次来到蓝色钱江2栋1单元位于18楼的电梯间。打开电梯间的一瞬间，浓烟涌进，这名保安迟疑片刻后关上了电梯间。这名保安就是保安D。

▲ 监控显示电梯到开门后迅速有浓烟涌入

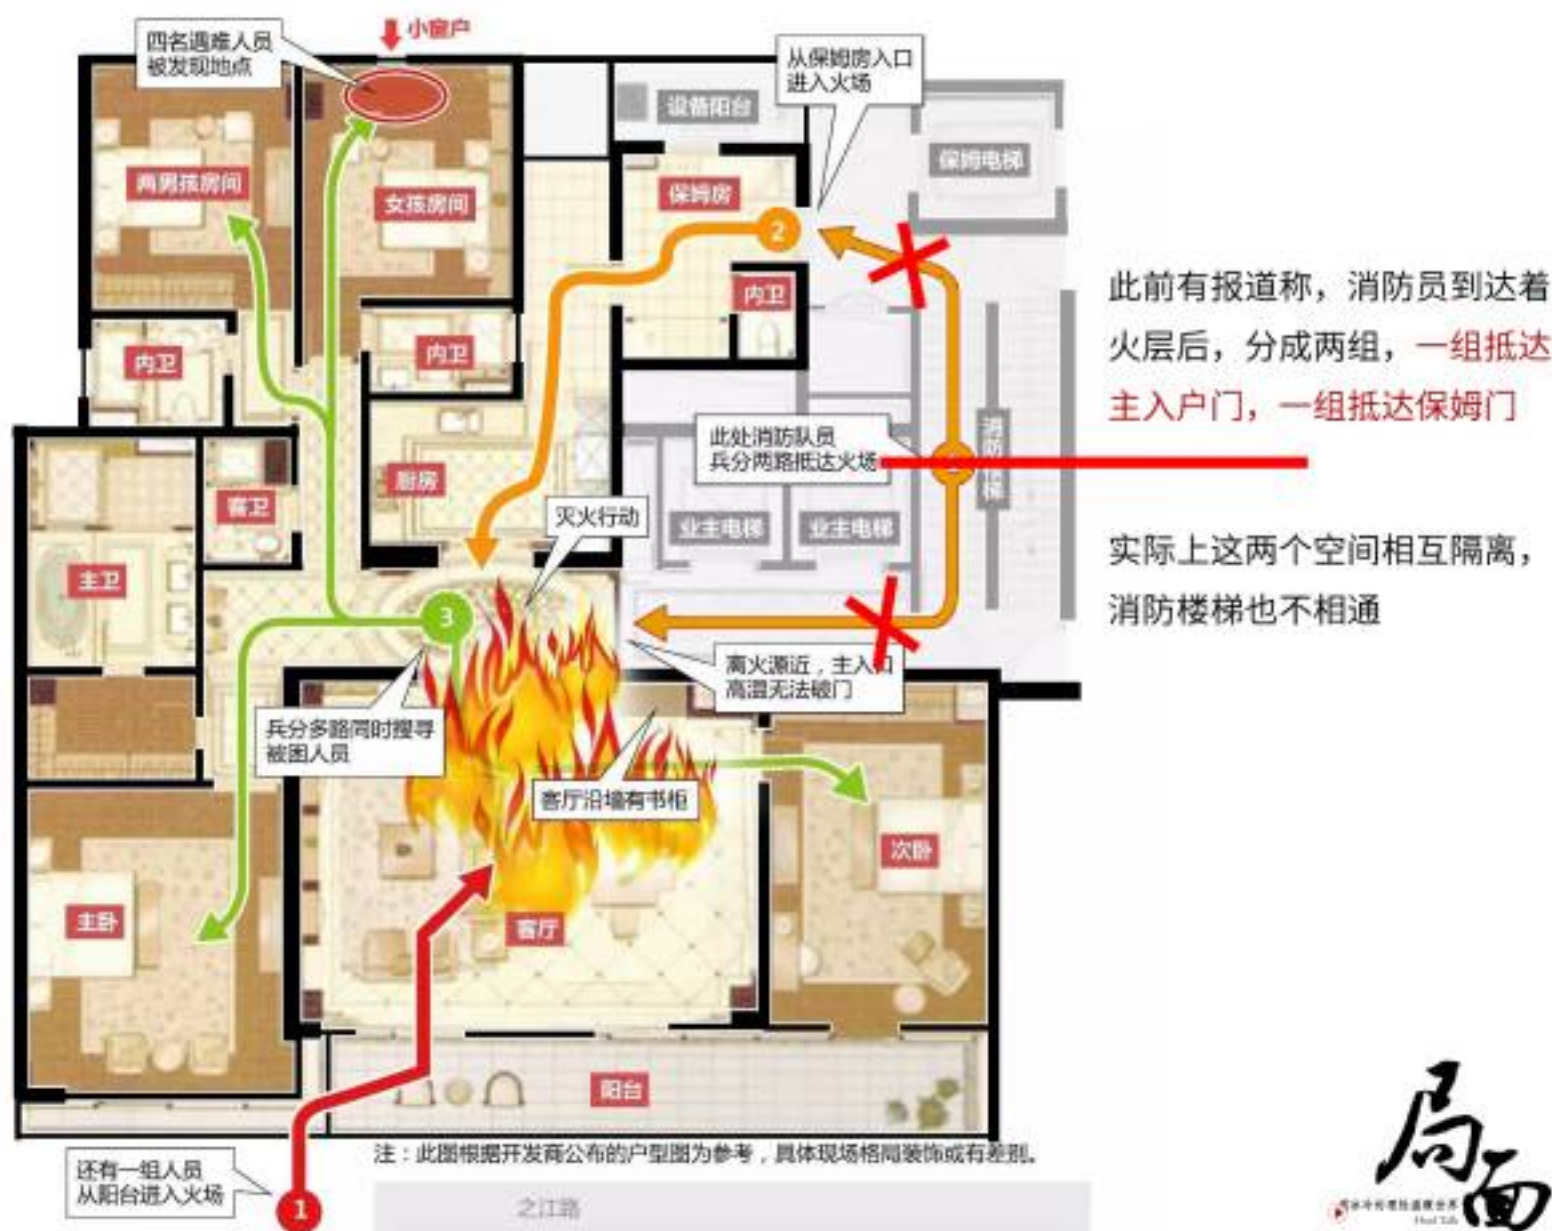
▲ 主入户门与保姆门虽在一层
在外面却无法相通

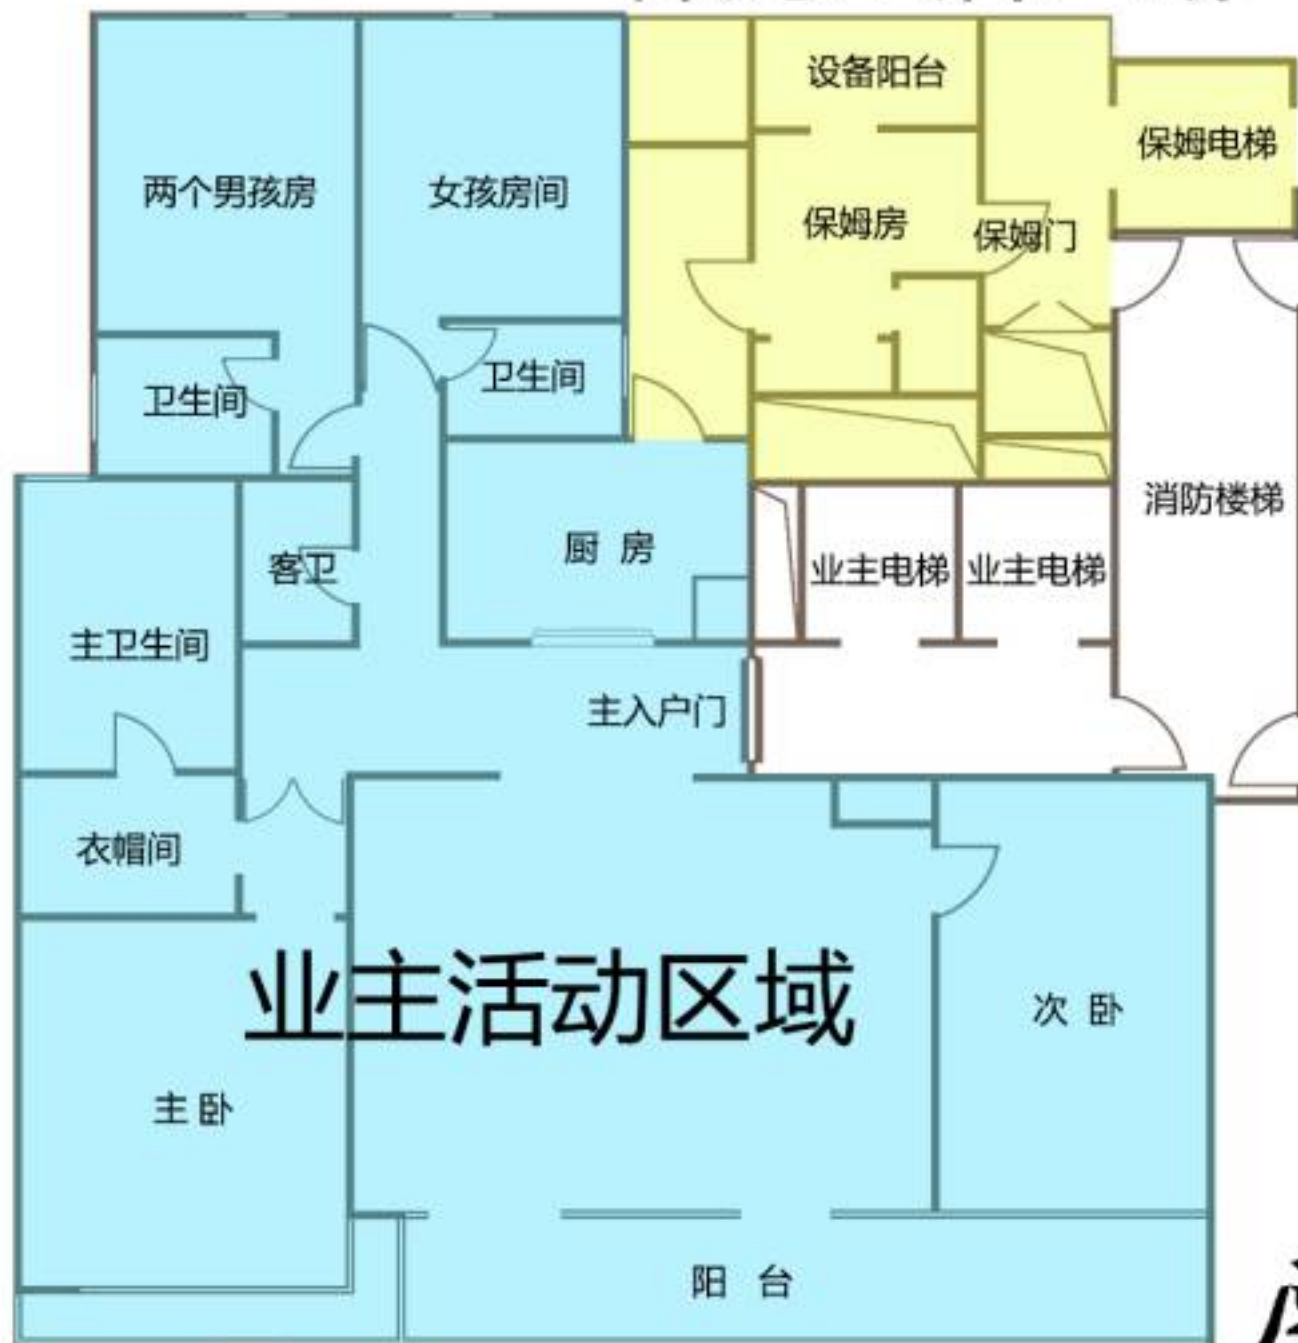
▲ 1802户型示意图

1802住宅的面积有360平方，是不折不扣的豪宅。整个房间按照入户门背后的走廊分为南北两个区域。南部区域是客厅，主卧和次卧，北部区域是两个儿童房，厨房和保姆间。在保姆间的旁边，是保姆单独的入户门，门外是保姆专用电梯。

蓝色钱江小区的户型设计，充分考虑了主人和保姆生活区的间隔，不但保姆间和主人生活区之间隔着厨房，就连保姆的入户门，和主人的入户门，在空间上也无法直接通联。也就是说，如果在到达1802门口无法进入之后，是无法转个身就到达保姆门前的。而是必须先乘坐电梯到1楼，换乘专用的保姆电梯，抵达17层，才能找到1802的保姆入户门。入户门和保姆门虽然处于同一水平面，但两个门的楼层号却不同，一个是18层，一个是17层。两个门分别对应的消防电梯，彼此也互不通联。

此图根据开发商公布的户型图为参考 具体现场格局或有差别

也就是说，如果赶到现场的消防队员要兵分两路的话，其分兵地点应该在2栋1层，分别进入主入户门电梯和保姆电梯。但根据我们获得的内部资料显示，第一路和第二路消防队员，抵达现场后前往的目标都是1802入户门，第二路是在进入1802电梯厅遇阻后，才决定退回一层赶往保姆门。

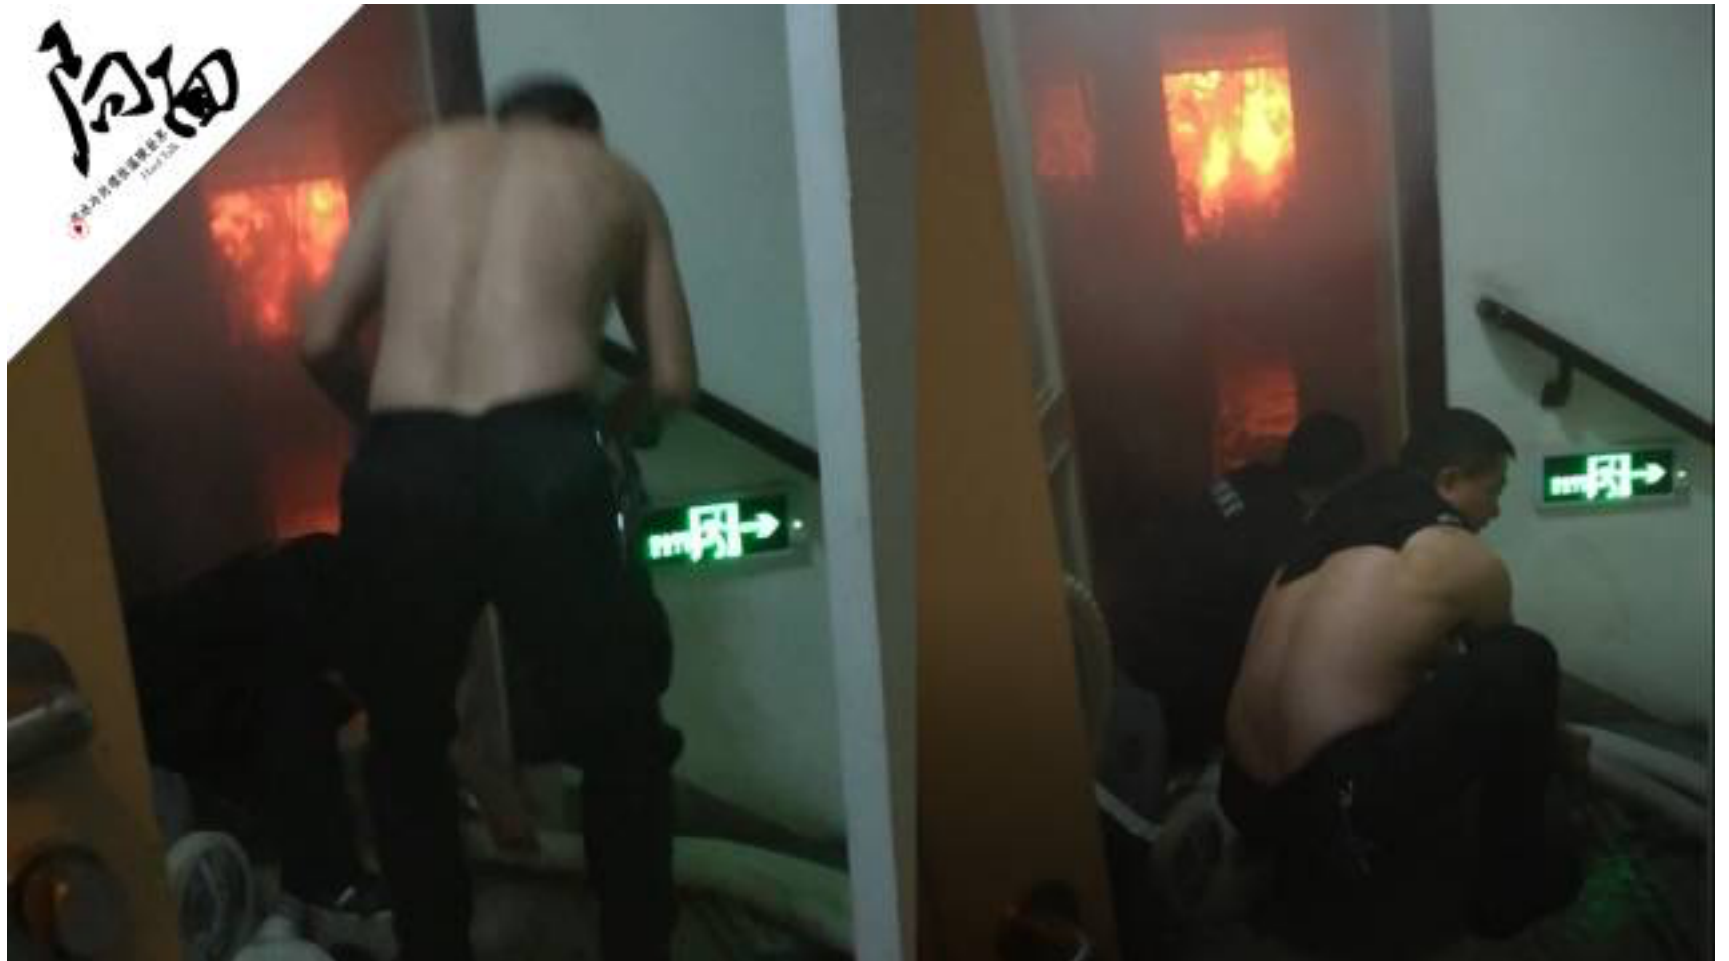
十几分钟后，火情得到初步控制，消防队员从里向外打开了入户门。这个时间，就是媒体公布的，火灾得到控制的时间，时间大约是5点53分。

▲ 由保姆门进入的消防队员控制火情后，
从里向外打开了主入户门，两路汇合

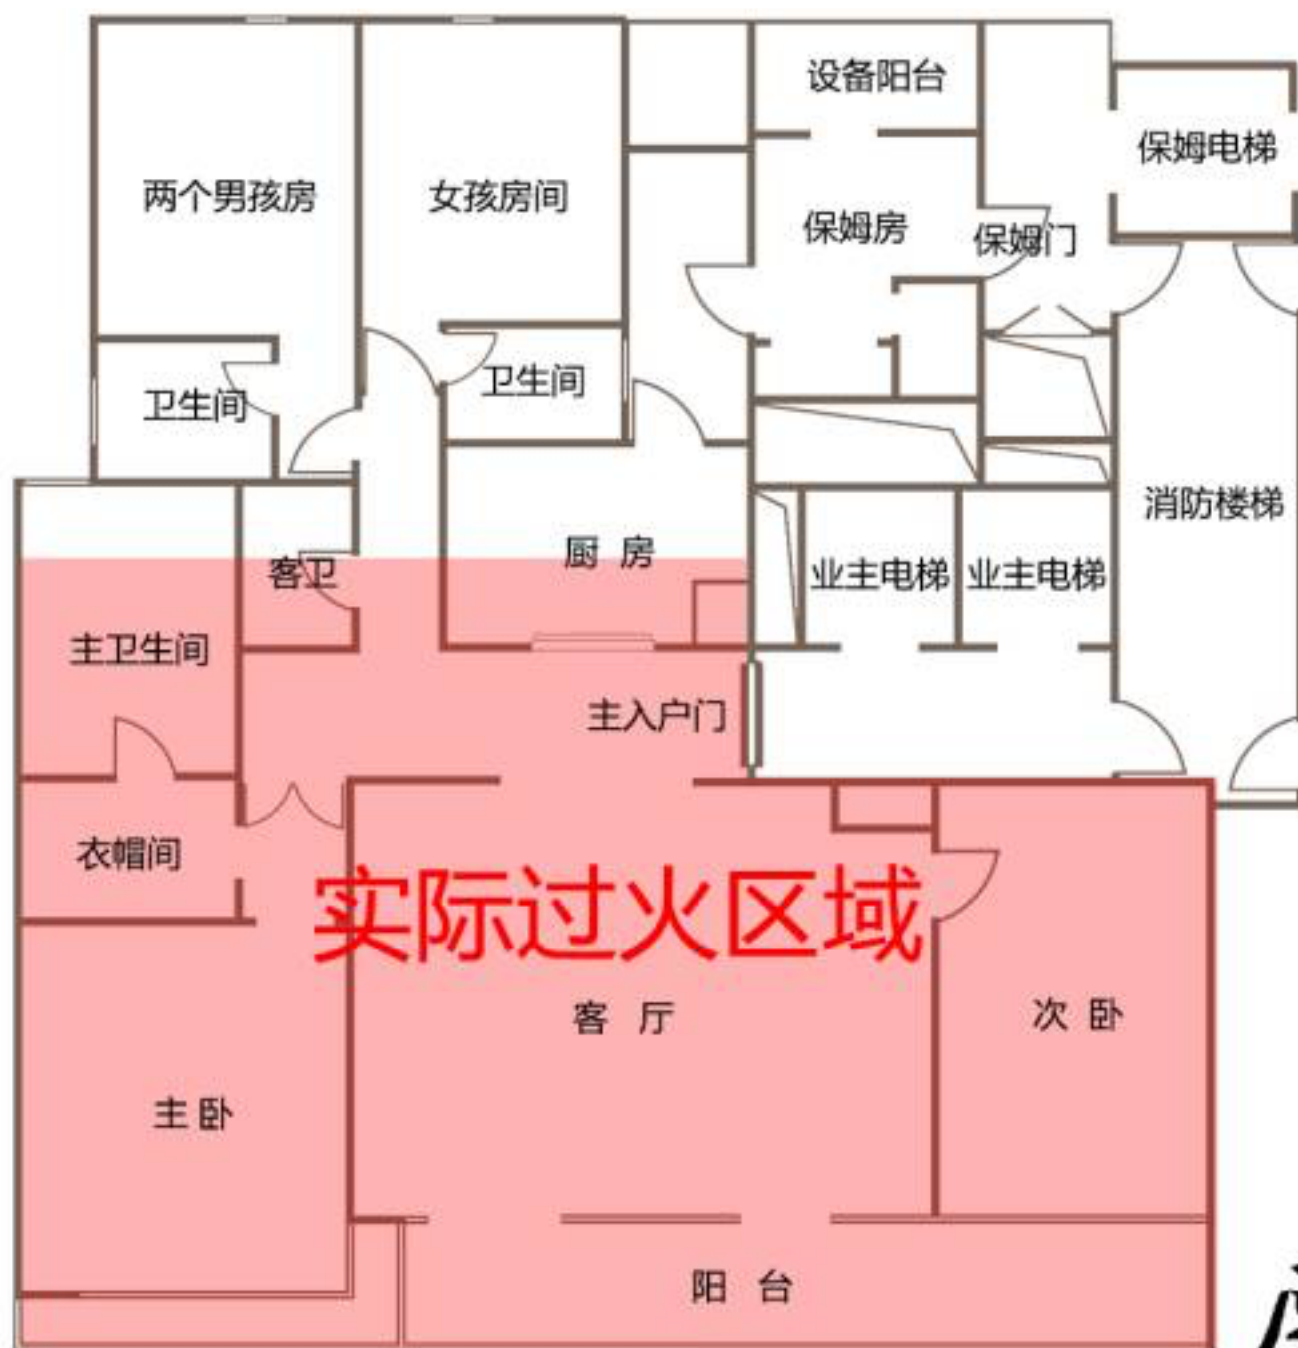
▲ 火灾现场实际过火区域示意图

据事发后多次进入现场的朱小贞丈夫林生斌描述，1802火灾现场的着火区域全部集中在南部区域。整个南部区域的客厅，主卧和次卧，包括主卧的衣帽间全部烧毁，总过火面积大约为100平方米。走廊旁边的厨房和卫生间一带也有少量过火，但北部区域更北的位置，三名孩子居住的两间儿童房，还有保姆莫某晶居住的保姆房，均未过火。林生斌说，朱小贞带领三名孩子躲避的女儿的卧室，房门上仅有烘烤痕迹，上方有一个圆形窟窿，而房间没有任何过火的痕迹，仅充斥大量的黑色烟尘。

此图根据开发商公布的户型图为参考 具体现场格局或有差别

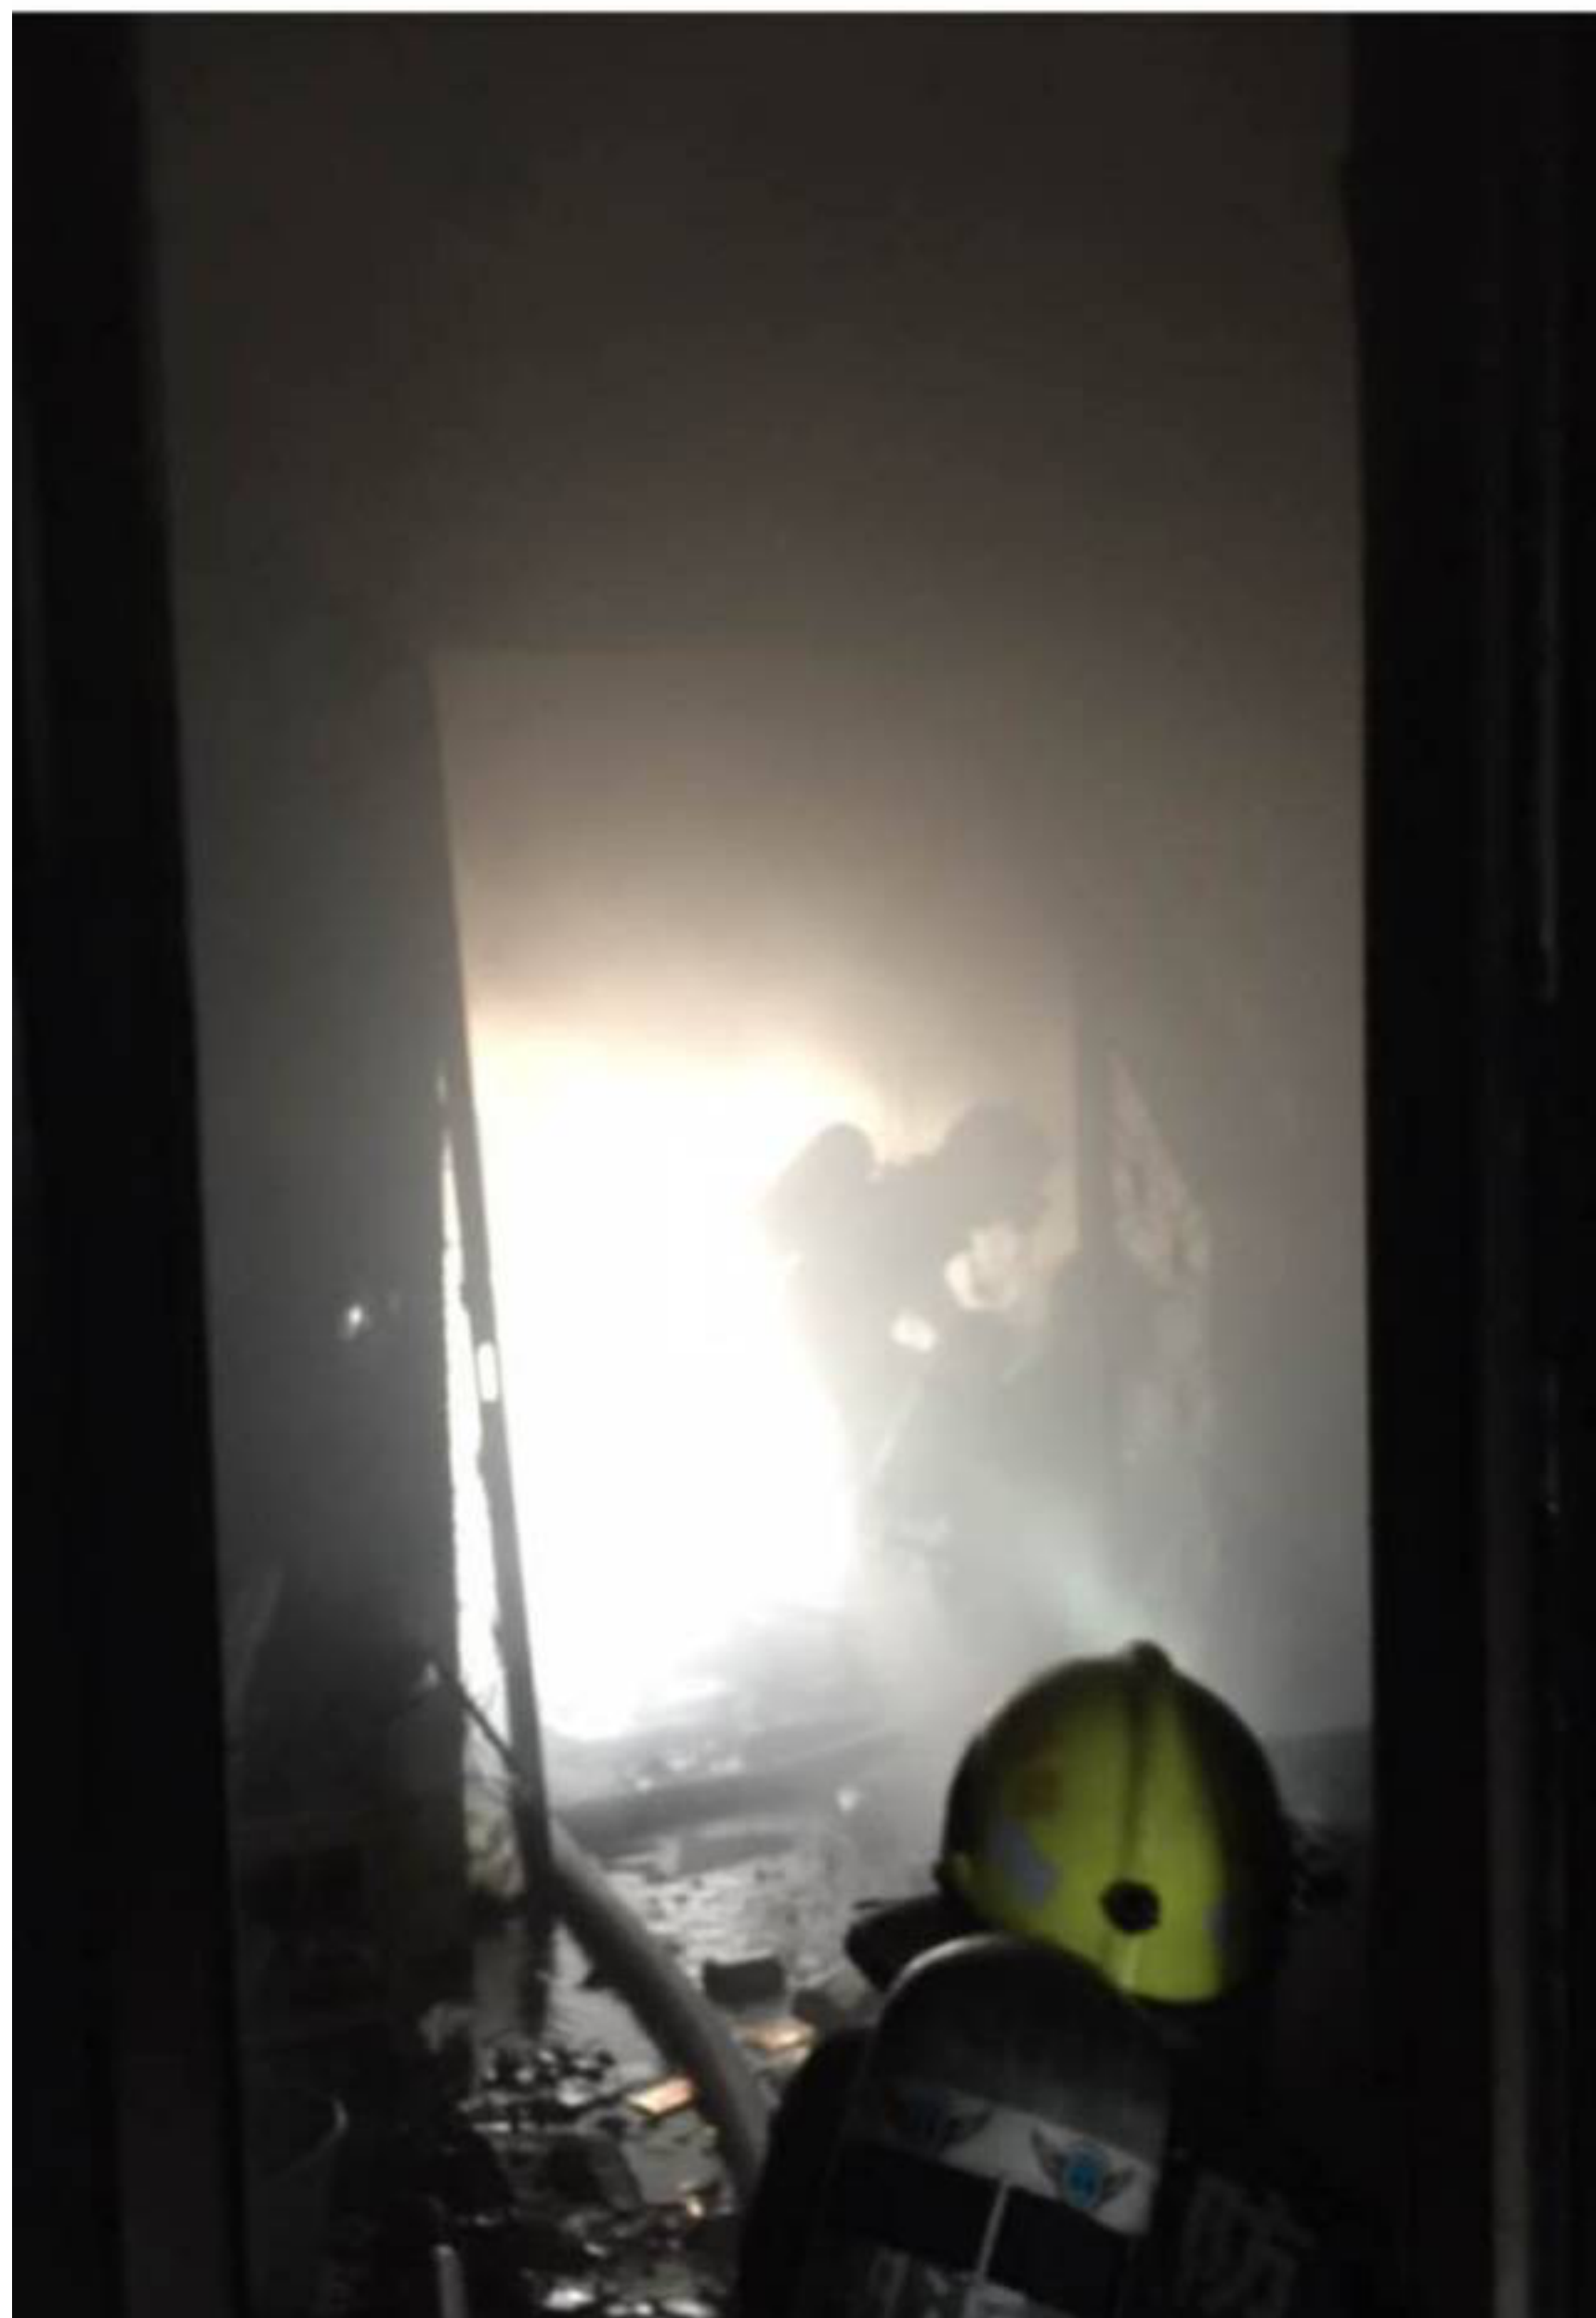
一行几人乘坐2单元电梯到了顶楼，再从顶层翻越玻璃隔档，钻入1单元的消防楼梯，下到17层的保姆房门口，此时时间大约是6点50分左右。此前有关部门通报，6点48分现场火灾被扑灭。但据朱庆丰说，他抵达现场时看到火势依然挺大。他用手机拍了一张照片，定格的时间是，6点53分。

▲ 朱庆丰6点53拍摄的照片可见

此时火仍未被完全扑灭

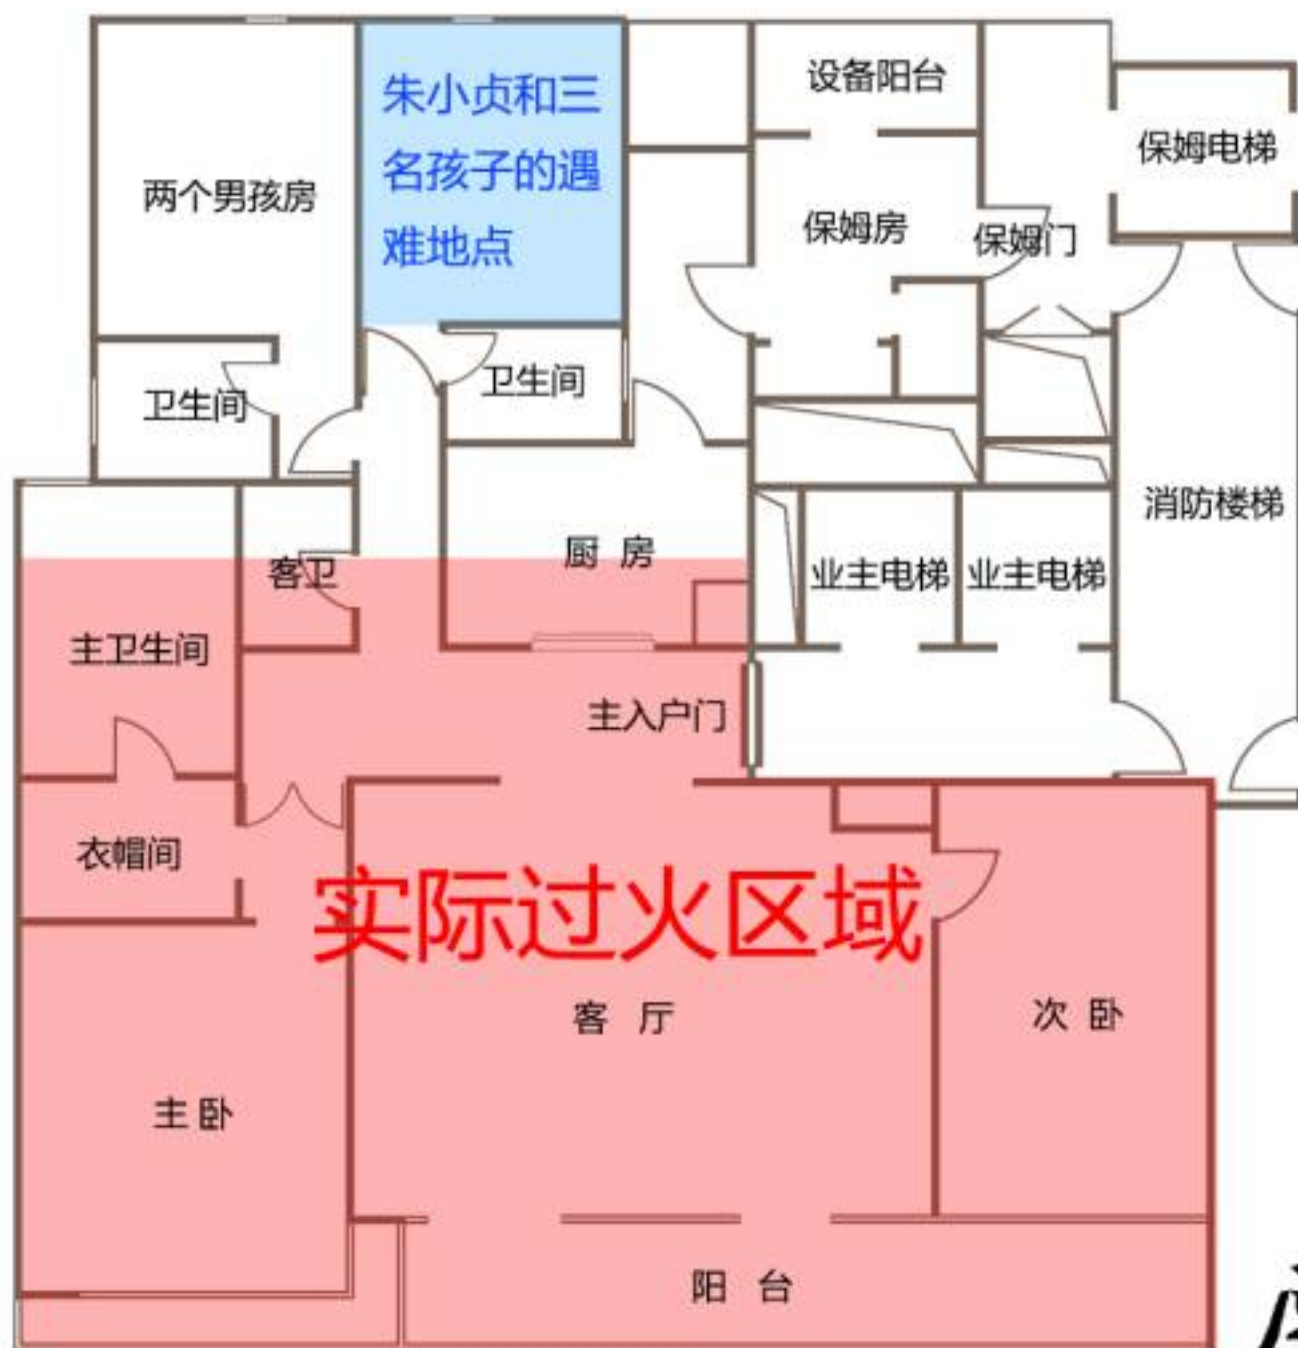
▲ 朱小贞与三个孩子被发现的位置示意图

此图根据开发商公布的户型图为参考 具体现场格局或有差别

这说明，**直到朱庆丰进入保姆门之前，现场的消防人员，根本就未曾发现位于女儿卧室内的母亲和三名孩子。消防人员是在朱庆丰的要求下，才进入北部区域进行的破门，而且第一次只发现了三名孩子，在朱庆丰的要求下，消防队员再次进入卧室，才发现朱小贞。**
