# Analyse kraakgeluid IJsselbrug A12

Datum	11 september 2018
Auteur(s)	Sjors van Es Casper Bosschaart Johan Maljaars
Exemplaarnummer	
Oplage	
Aantal pagina's	31 (incl. bijlagen)
Aantal bijlagen	
Opdrachtgever	Rijkswaterstaat t.a.v. Sjoerd Wille Postbus 2232 3500 GE Utrecht
Projectnaam	Rheden breuktaaiheid
Projectnummer	060.31758/01.01

In opdracht van Rijkswaterstaat worden door Infralnspect sinds 2017 vermoeiingsinspecties uitgevoerd aan details in de IJsselbrug in de A12 nabij Rheden. Op 3 september 2018 heeft de inspecteur Rijkswaterstaat gewaarschuwd dat bij passage van zware vrachtwagens een krakend geluid hoorbaar was in de buurt van een verbinding in een zijoverspanning van de stalen hoofdbrug van de parallelrijbaan, in de hoofdligger die zich het dichtst bij de rechter (d.w.z. zwaar belaste) rijstrook bevindt. Naar aanleiding van deze melding hebben experts van Rijkswaterstaat op dezelfde dag een bezoek aan de brug gebracht. Zij hebben het genoemde geluid ook gehoord en hebben geconstateerd dat de symmetrisch gespiegelde verbinding aan de andere oever hetzelfde type geluid maar met grotere geluidsterkte te horen gaf. Rijkswaterstaat heeft daarop besloten dat de rechter rij

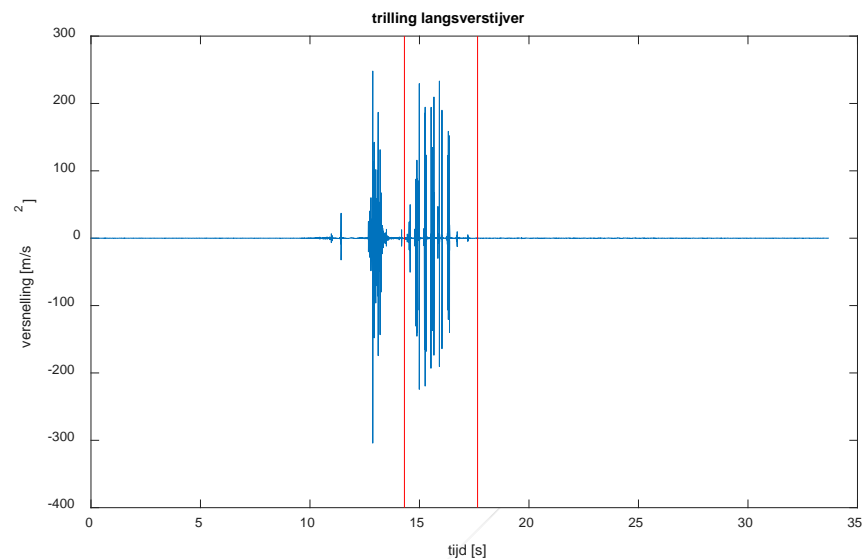
In Figuur 2.2 is voor een passage van één vrachtwagen de grafiek van de amplitude van de versnelling (trilling) als functie van de tijd weergegeven voor sensor 3. Deze sensor is gepositioneerd tegen het horizontale deel van de langsverstijver, dicht bij de doorkoppeling van de lijven van de hoofdlijger.

In de opname zijn twee geluidsevents waarneembaar. Het eerste event in ongeveer de 13<sup>e</sup> seconde laat zich het best omschrijven als een bonk, het tweede event tussen 14 en 17 seconden klinkt als een krakend geluid. Het fragment tussen de rode lijnen omvat dus de kraak, en is nader geanalyseerd door middel van een vergelijking van de kruiscorrelatiefuncties voor alle accelerometersignalen.

Figuur 2.2 Tijd-amplitude grafiek van de versnelling, gemeten op sensor 3 op het lijf van de langsverstijver. Er is een bonk en daarna gekraak gemeten.

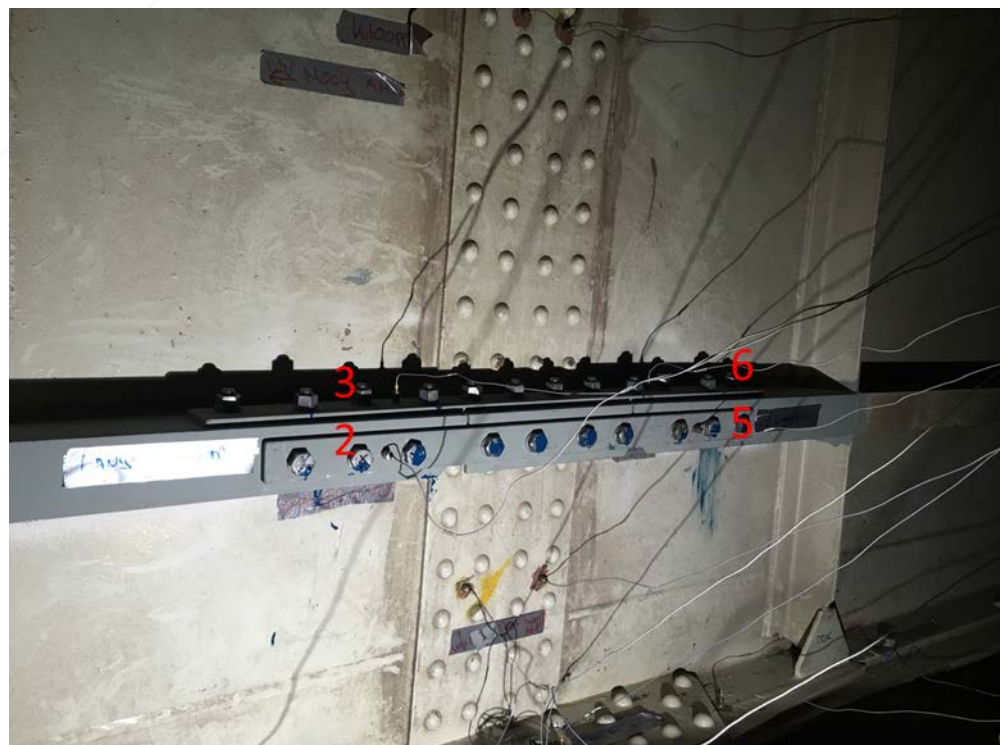
Na het aanpassen van de verbinding tussen de langsverstijvers over de koppelplaat die de lijfdelen van de hoofdligger verbindt is de configuratie van de sensoren lokaal aangepast. De verstijver is aan weerszijden van de verbinding tussen de lijfdelen van de hoofdligger met een tweetal sensoren uitgerust, namelijk een sensor op het lijf van de verstijver, en een sensor op de flens. Dit betekent dat sensor 1 en 4 uit Figuur 2.1 en Tabel 2.1 vervallen. Posities 2,3,5 en 6 blijven gehandhaafd. De verdere sensorconfiguratie aan de Arnhemzijde van de brug is ongewijzigd.

Figuur 4.1 Aangepaste verbinding van de langsverstijvers en lokaal aangepaste configuratie van de accelerometers. De sensornummers corresponderen met de posities in Tabel 2.1.

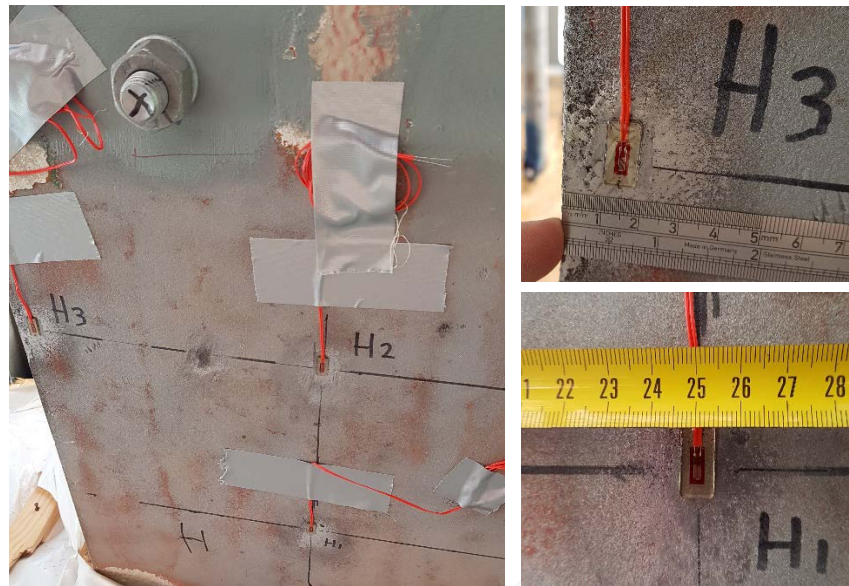
De rekstroken zijn aangebracht aan de onderzijde van de onderflens van de hoofdligger die zich het dichtst bij de rechter rijstrook bevindt, iets ten zuiden van de verbinding waar het kraakgeluid werd waargenomen. Op deze locatie zijn drie rekstroken aangebracht, namelijk twee achter elkaar in het hart van de flens (op een afstand vanaf het begin van de hoofdbrug van 65,17 m voor stroken H1 en P4 en 65,37 m voor stroken H2 en P5) en één aan de rand van de flens (buitenzijde van de brug, stroken H3 en P6), Figuur 4.2. De rekstroken achter elkaar dienen ter controle: deze moeten een (nagenoeg) identieke rek geven. De rekstrook aan de rand van de flens dient om eventuele dwarsbuiging van de flens (ten gevolge van vervorming van de flens uit het vlak van de hoofdligger) te kwantificeren. De posities van de rekstroken is opgemeten en de afwijking ten opzichte van het plan (Figuur 4.2) bedroeg ca. 1 mm, zowel in dwarsrichting als in lengterichting (dat laatste ten opzichte van de voorspanbouten in de flens), zie Figuur 4.3.

Figuur 4.3 Nameten van de locaties van de stroken.

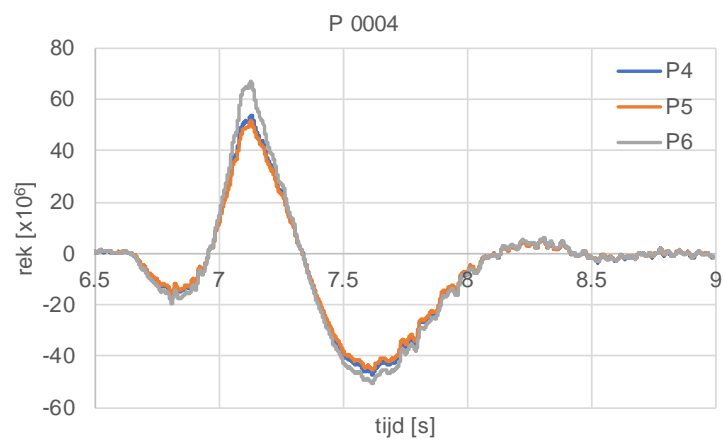
Figuur 4.6 Gemeten rekken bij passage P 0004 (parallelrijbaan linker rijstrook).

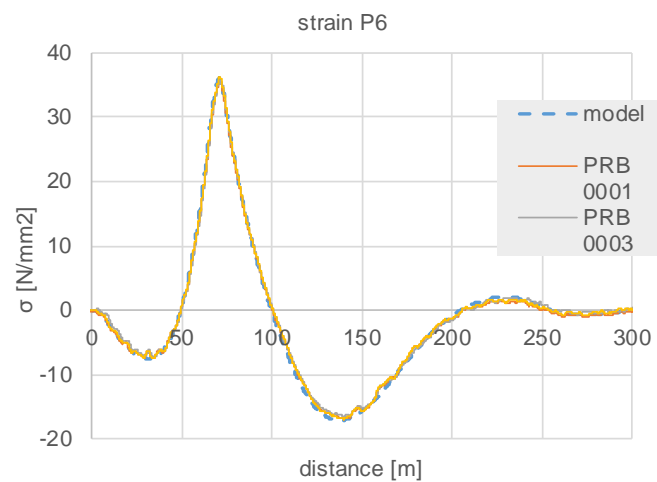
Figuur 4.9 t/m Figuur 4.23 geven de resultaten per rekstrook van alle herhalingsmetingen, waarbij de rekken zijn omgerekend naar spanningen uitgaande van een elasticiteitsmodulus van 210000 MPa. De horizontale as is uitgedrukt in afstand, waarbij de snelheid van de vrachtwagen zodanig gekalibreerd is dat de beste overeenkomst met de modelvoorspelling wordt gevonden. Deze gekalibreerde snelheden zijn weergegeven in Tabel 4.3. In Figuur 4.9 t/m Figuur 4.23 is ook de voorspelling weergegeven van een model op basis van de vrachtwagenconfiguraties en de invloedslijnen voor een puntlast afkomstig van RHDHV. De invloedslijnen zijn gegeven voor het hart van de flens, niet voor de rand. De metingen van rekstroken H3 en P6 kunnen dus niet vergeleken worden met het model. In de betreffende figuren is het model daarom met stippellijn weergegeven, die in dit geval enkel dient als referentie en niet ter vergelijking van exacte waarden.

Figuur 4.9 Invloedslijnen rekstrookpositie P4 voor passage op de PRB rechter rijstrook.

Figuur 4.10 Invloedslijnen rekstrookpositie P5 voor passage op de PRB rechter rijstrook.

Figuur 4.11 Invloedslijnen rekstrookpositie P6 voor passage op de PRB rechter rijstrook.

Figuur 4.12 Invloedslijnen rekstrookpositie P4 voor passage op de PRB linker rijstrook.

Figuur 4.13 Invloedslijnen rekstrookpositie P5 voor passage op de PRB linker rijstrook.

Figuur 4.14 Invloedslijnen rekstrookpositie P6 voor passage op de PRB linker rijstrook.

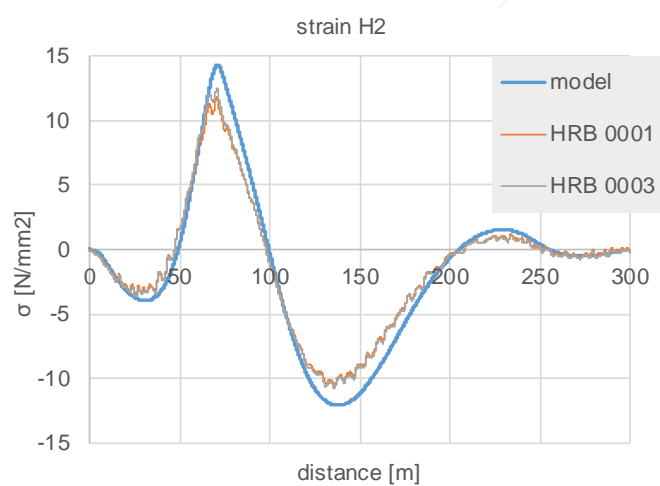
Figuur 4.18 Invloedslijnen rekstrookpositie H1 voor passage op de HRB rechter rijstrook.

Figuur 4.19 Invloedslijnen rekstrookpositie H2 voor passage op de HRB rechter rijstrook.

Figuur 4.20 Invloedslijnen rekstrookpositie H3 voor passage op de HRB rechter rijstrook.

Figuur 4.21 Invloedslijnen rekstrookpositie H1 voor passage op de HRB linker rijstrook.

Figuur 4.22 Invloedslijnen rekstrookpositie H2 voor passage op de HRB linker rijstrook.

Figuur 4.23 Invloedslijnen rekstrookpositie H3 voor passage op de HRB linker rijstrook.
