# 《加速试验综合实践》 实验报告

实验地点	为民楼 210 室
学生姓名	华广斌
学 号	SY2214108
实验日期	2022 年 4 月 26 日

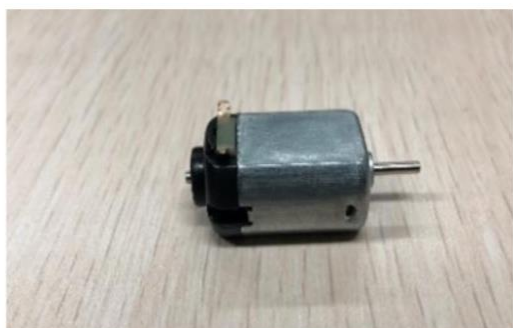
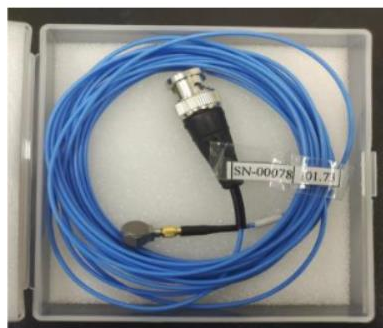
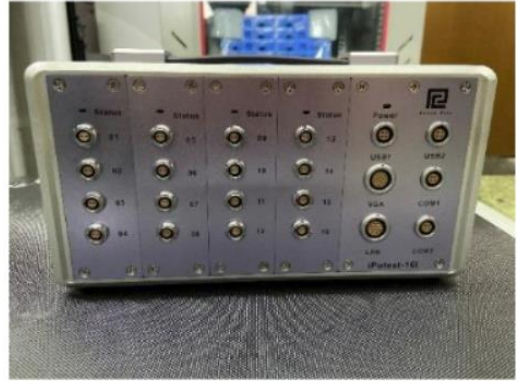
图 2 实验设备与仪器

设备名称	设备型号	数量	对应图
有刷直流永磁电机	PZB130	5	图 2(a)
加速度传感器	TC14236	3	图 2(b)
可调式直流稳压电源	HY3005B	3	图 2(c)
16 路数据采集器	iPotest-16I	1	图 2(d)

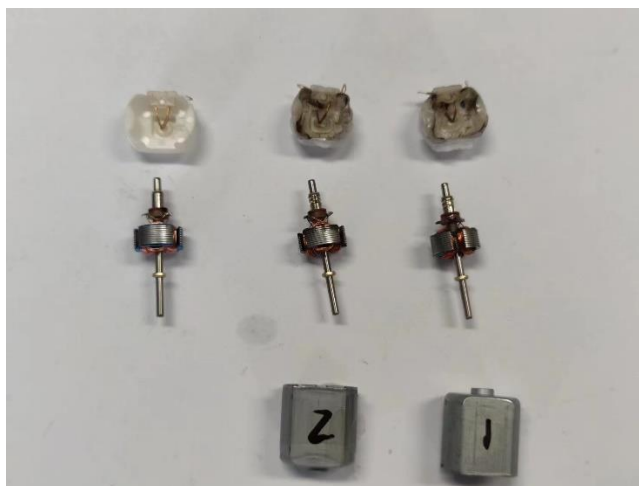
图 5 应力极限确认试验的电机拆解图

图 5 和图 6 分别为应力极限确认试验和恒定应力加速试验的电机拆解图, 其中最左侧为未进行试验的电机结构。

由拆解图可以看出，所有失效电机的换向器与电刷接触部分均已断裂脱落，电刷部分也受到磨损。失效的原因是换向器与电刷接触部分分离而无法在电机定子和转子之间传导电流。该型电机薄弱环节中的关键元件是换向器而非电刷。换向器磨损主要是由机械和电气两方面因素引起，机械因素为电刷和换向器的相对滑动产生粘着磨损，其摩擦产生的热使得润滑剂逐渐失效，导致粘着磨损加剧且磨屑增加，进一步引发了磨粒磨损。电气因素为在电流的作用下，电机输入的电功率一部分转换成了热量，由于电机内部散热不良导致其温度随运行时间逐渐上升（这一点可以从电机前端塑料融化看出），而换向器的铜金属硬度随温度上升

在本小组试验中, 电机 G-06-01 在 2.7V 应力水平时有异响(沙砾声)、白烟, 振动不稳, 前端塑料与壳体间隙加大, 判定为失效; 电机 G-06-02 在 2.8V 应力水平时有异响, 振动不稳, 前端塑料部分融化, 判定为失效。

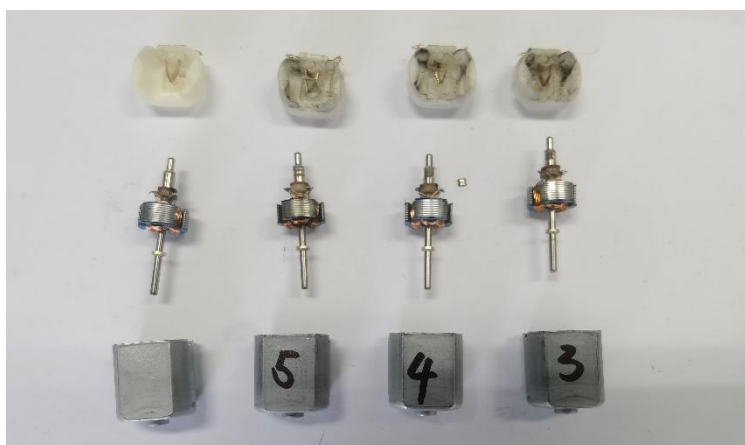
图 6 恒定应力加速试验的电机拆解图

而降低，导致了磨粒磨损和粘着磨损的加剧。综上，换向器磨损的过程中，机械和电气因素使换向器磨损逐渐加剧，而润滑作用、磨粒磨损、氧化作用和电火花作用导致不均匀磨损。

电机 G-06-03 在施加应力 164 min 后, 振动不稳, 有金属片蹦出, 判定为失效, 拆开机体后发现换向器有一半因磨损脱离主体; 电机 G-06-04 在施加应力 145 min 后, 电流降为 0, 判定为失效, 拆开机体后发现换向器完全断裂; 电机 G-06-05 在施加应力 34 min 后, 出现异响, 振动剧烈且不稳, 出现沙砾声, 持续出现白烟, 判定为失效, 拆开机体后发现换向器上有明显犁沟。

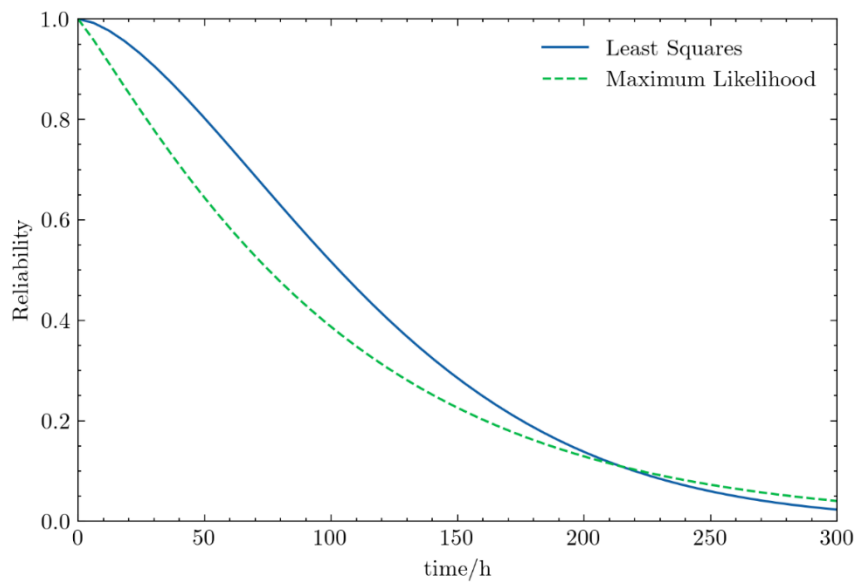
图 12 正常应力水平  $S_0$  下可靠度曲线（极大似然估计）

对电机加速寿命试验数据采用极大似然估计方法进行威布尔分布参数估计，结果见表 5。正常应力  $S_0=2V$  下灯泡的可靠度如图 12 所示，可以看到，两种估计方法得到结论很相近。采用极大似然估计得到的中位寿命值为 75 分钟。

通过应力极限确认试验，确定了试验型号电机的应力极限约为 2.7V；通过加速寿命试验，确定了试验型号电机寿命的威布尔分布的具体参数。最小二乘估计得参数为  $m_0=1.5846$ ， $\eta_0=129.9403$ ，中位寿命为 103 分钟；极大似然估计得参数为  $m_0=1.1089$ ， $\eta_0=104.8$ ，中位寿命为 75 分钟。因未能获取有效的振动监测数据，未进行电机加速退化试验数据分析。从已有的数据分析结果来看，该批次电机个体差异性大，电应力与寿命特征间的关系偏差较大，难以保证最终结果的有效性。计算结果需要额外的试验进行验证。

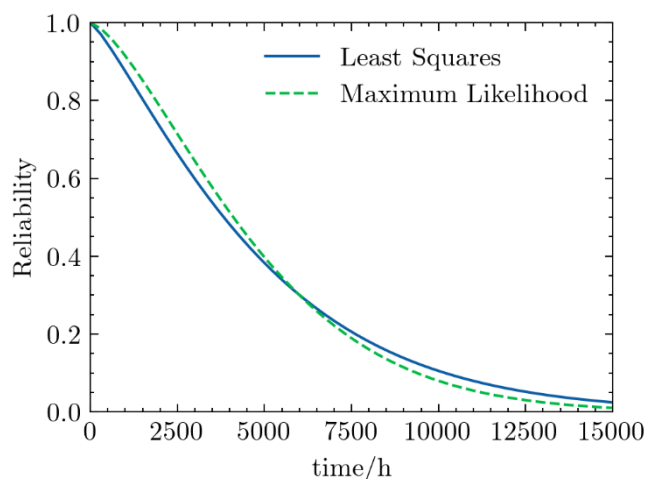
图 18 正常应力水平  $S_0$  下可靠度曲线（极大似然估计）

对灯泡加速寿命试验数据采用极大似然估计方法进行威布尔分布参数估计，结果见表 5。正常应力  $S_0=6\text{ V}$  下灯泡的可靠度如图 18 所示，可以看到，两种估计方法得到结论很相近。采用极大似然估计得到的中位寿命值为 4106 小时。

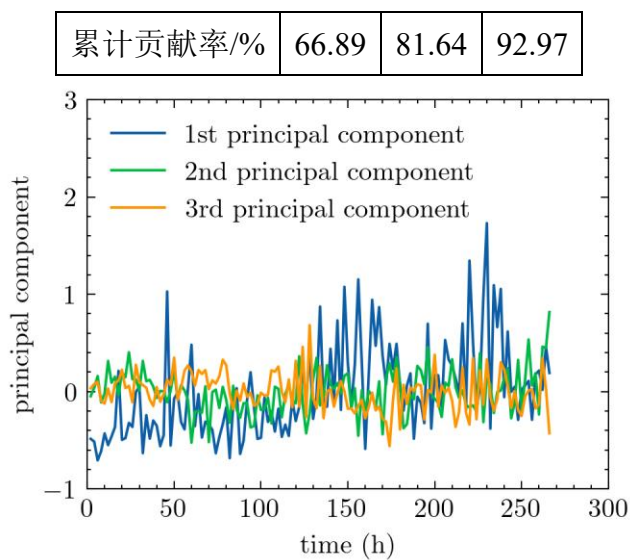
图 23 轴承特征参数 PCA 降维结果

采用 PCA 对轴承特征参数处理的结果如图 23 所示,累计贡献率见表 12 和图 24,本文选择主成分的依据是累计贡献率大于 90%。

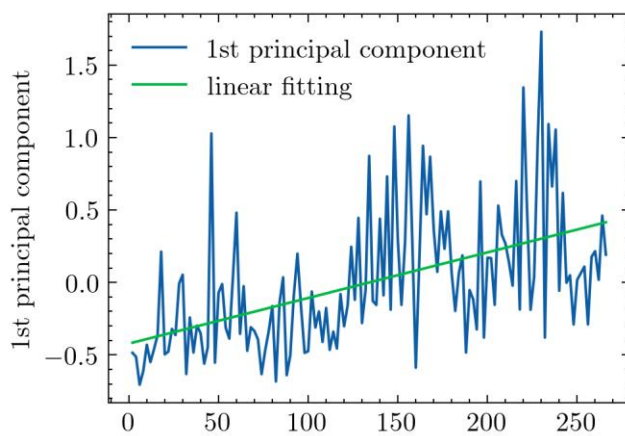
图 25 第 1 个主成分的趋势拟合结果

图 25 给出了轴承振动特征参数第一个主成分数据的线性拟合结果,可以看出具有非常明显的趋势。
