Bismarck (1940)

El ***Bismarck*** fue el primero de los dos acorazados de la clase Bismarck de la marina de guerra alemana, la Kriegsmarine, durante la Segunda Guerra Mundial. Nombrado así en honor del canciller Otto von Bismarck, promotor de la unificación alemana en 1871, el buque fue puesto en grada en los astilleros Blohm & Voss de Hamburgo en julio de 1936 y botado dos años y medio después, en febrero de 1939. Se completó en agosto de 1940, cuando entró en servicio en la armada alemana. Junto con su gemelo *Tirpitz*, fue el acorazado más grande jamás construido por Alemania y uno de los mayores botado por cualquier armada europea.^{N 1}

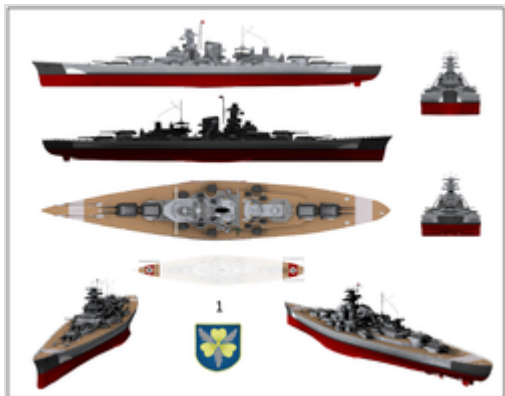
Imágenes 3D del *Bismarck* con su aspecto durante la Operación *Rheinübung*.

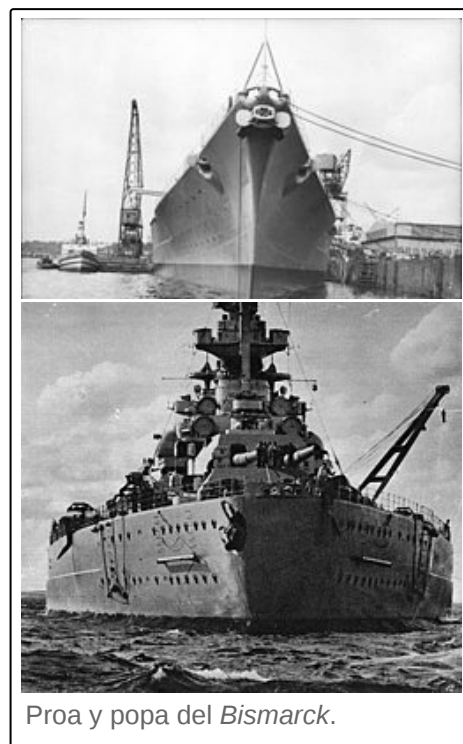
Proa y popa del *Bismarck*.

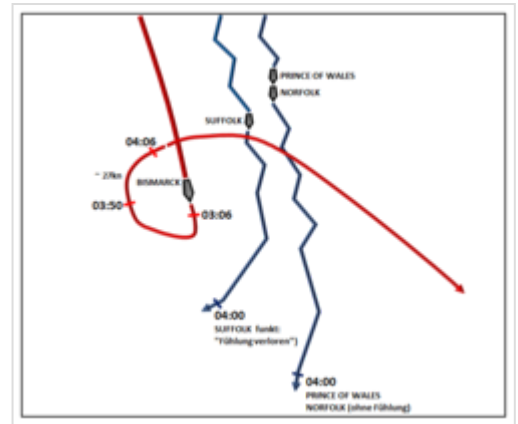
Gráfico que muestra la maniobra de Lütjens para zafarse de la persecución británica en la madrugada del 25 de mayo de 1941.

Con la persecución adentrándose en las aguas abiertas del Atlántico Norte, los buques de Wake-Walker se vieron obligados a navegar en zigzag para evitar a los submarinos alemanes que podían estar en la zona. Esto requería que navegaran diez minutos a babor y otros diez a estribor para así mantener un mismo curso. Hacia los últimos minutos del viraje a babor, el *Bismarck* desapareció del radar del *Suffolk*.⁸⁵ A las 03:00 de la madrugada del 25 de mayo Lütjens ordenó incrementar la velocidad al máximo, que en ese momento era 28 nudos (52 km/h), tras lo que mandó que el acorazado girara en círculo, primero hacia el

oeste y después hacia el norte. Esta maniobra se realizó en el momento en que el navío alemán estaba fuera de los radares británicos, por lo que consiguió girar y colocarse tras ellos. El capitán del *Suffolk* asumió que el *Bismarck* se había perdido en dirección oeste, por lo que tomó esa derrota con el fin de localizarlo. Después de media hora informó a Wake-Walker de la situación, quien mandó a los tres barcos dispersarse tan pronto asomaran las primeras luces del día con objeto de hacer una búsqueda visual de la nave enemiga.⁸⁶

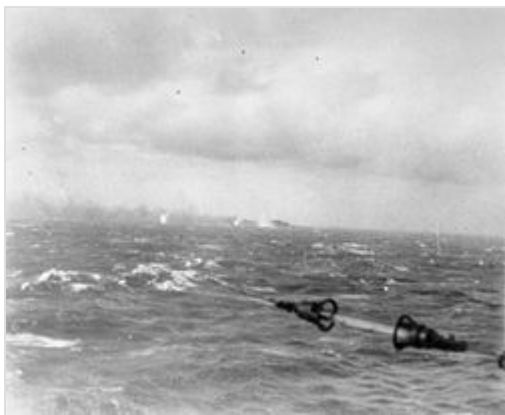
El *Bismarck* en llamas y hundiéndose en la mañana del 27 de mayo de 1941. En la fotografía, tomada desde uno de los buques británicos que le dieron caza, se observa el humo procedente del acorazado alemán y los impactos de las granadas.
