GÖREV 2: SLAM ile Laboratuvarın 2D Haritasının Çıkarılması ve Analizi

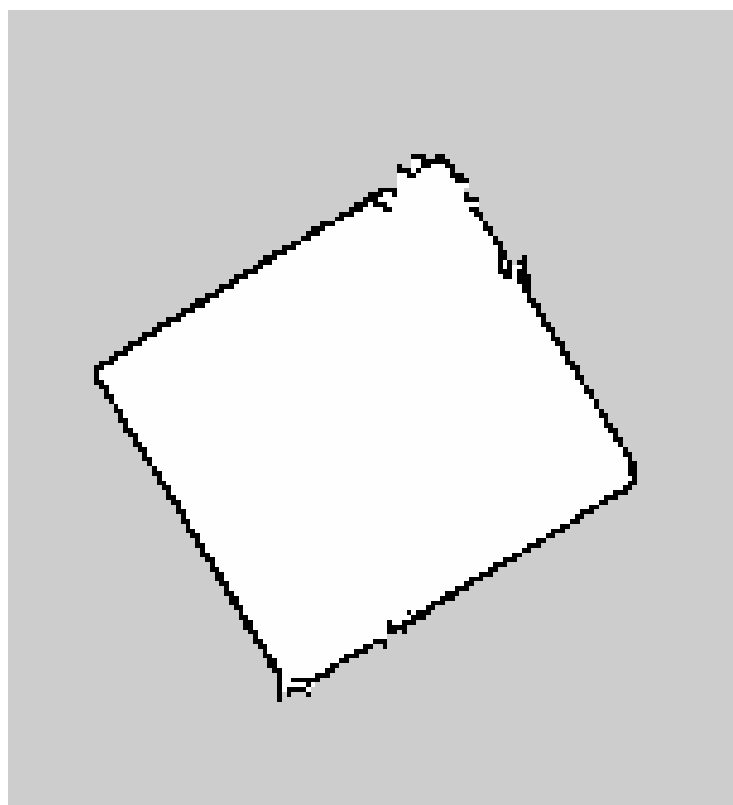
1. **lab_map.pgm:** Haritanın gri tonlamalı görsel dosyası. (Siyah: Dolu, Beyaz: Boş, Gri: Bilinmiyor).
2. **lab_map.yaml:** Harita meta verisi (Çözünürlük: 0.05 m/pixel).

- **Sensör Gürültüsü:** Lidar sensörünün maksimum menzilindeki verilerde kararsızlık (titreme) olduğu ve bunun geniş alanlarda haritada küçük noktacıklar (speckle noise) oluşturduğu görülmüştür.

Görev sonucunda laboratuvar ortamının navigasyon için kullanılabilir kalitede bir 2D haritası başarıyla oluşturulmuştur.
