TRIBUNALE DI ROMA

Perizia dell'Esperto ex art. 568 c.p.c. geometra laureato Fabrizio Angelilli, nell'Esecuzione Immobiliare 2127/2016 del R.G.E.

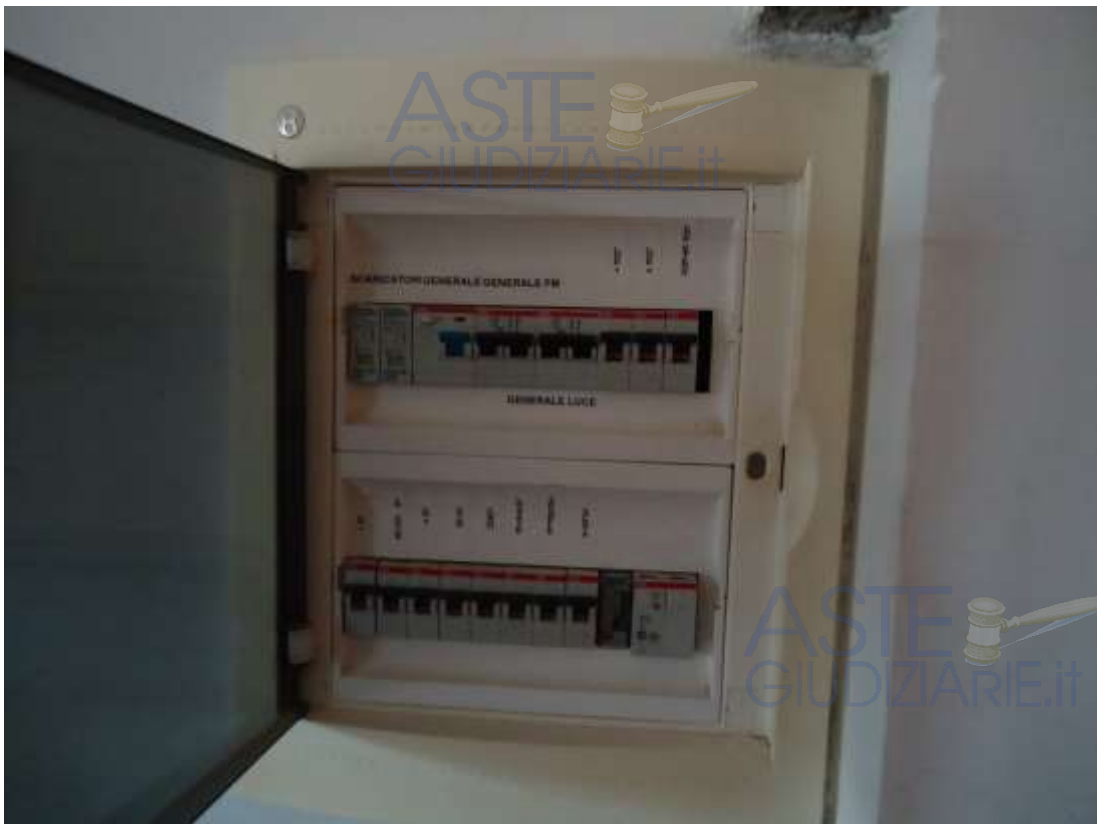
(foto quadro elettrico appartamento)

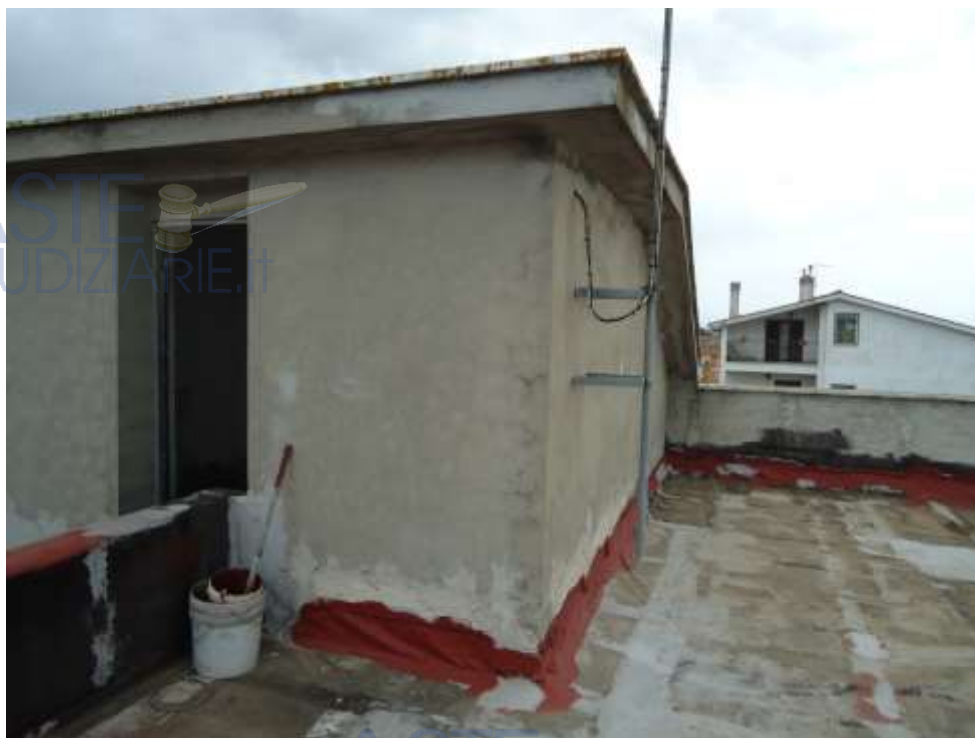
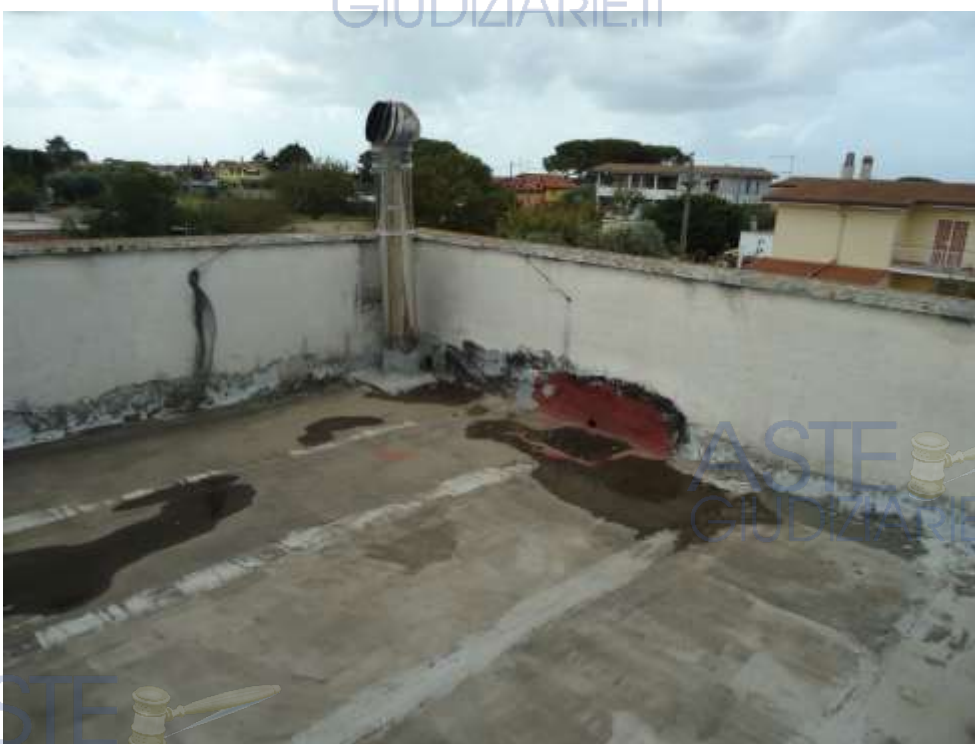
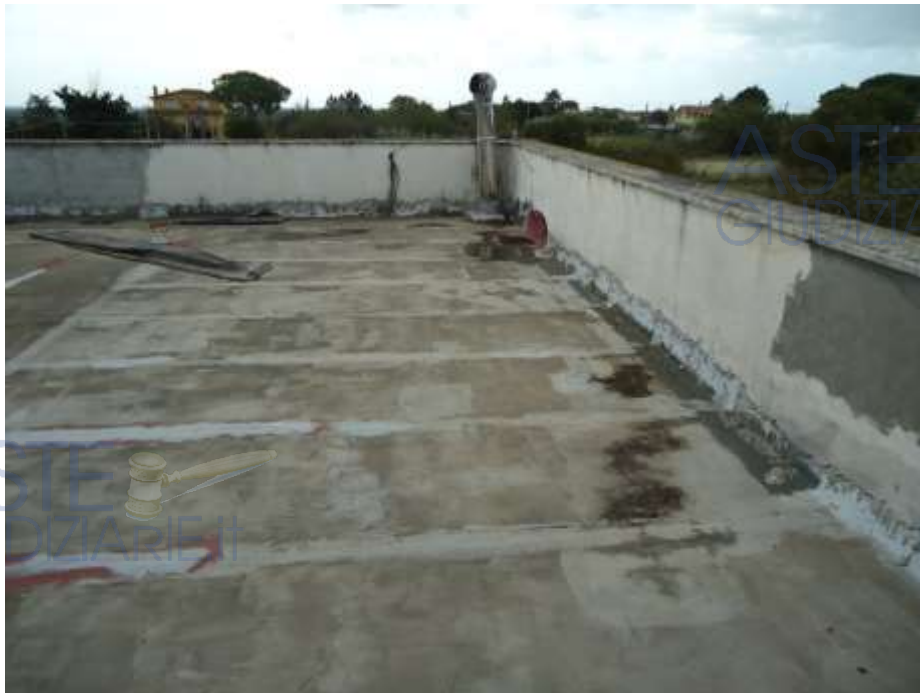
Stante quanto constatato in fase di sopralluogo, lo stato di manutenzione e conservazione versa in mediocri condizioni, tant'è che recentemente è stato eseguito un intervento di impermeabilizzazione per ovviare a dei fenomeni infiltrativi che si sono manifestati nell'appartamento sottostante.

(foto lastrico solare)

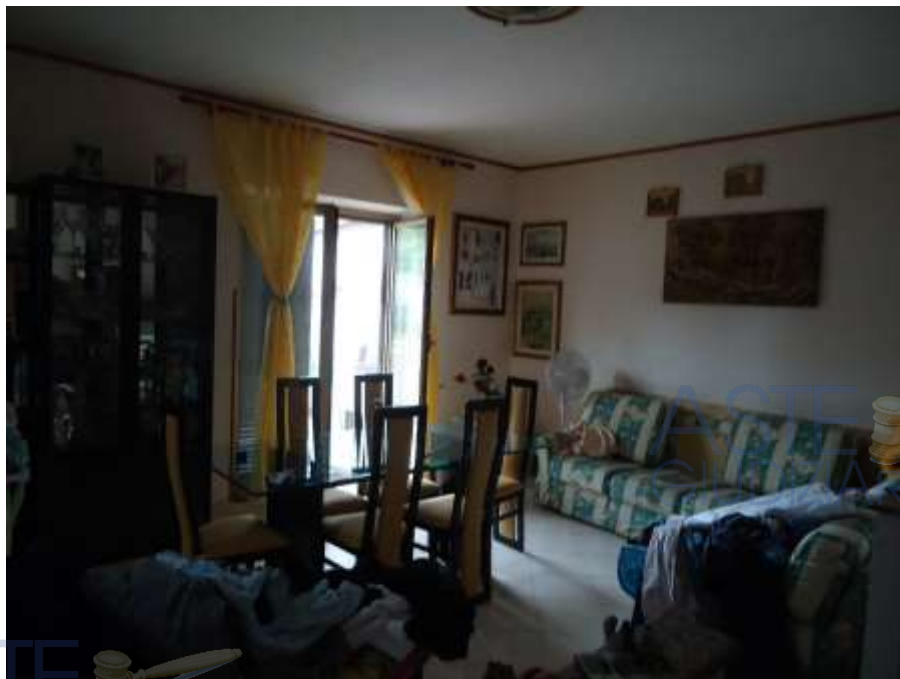
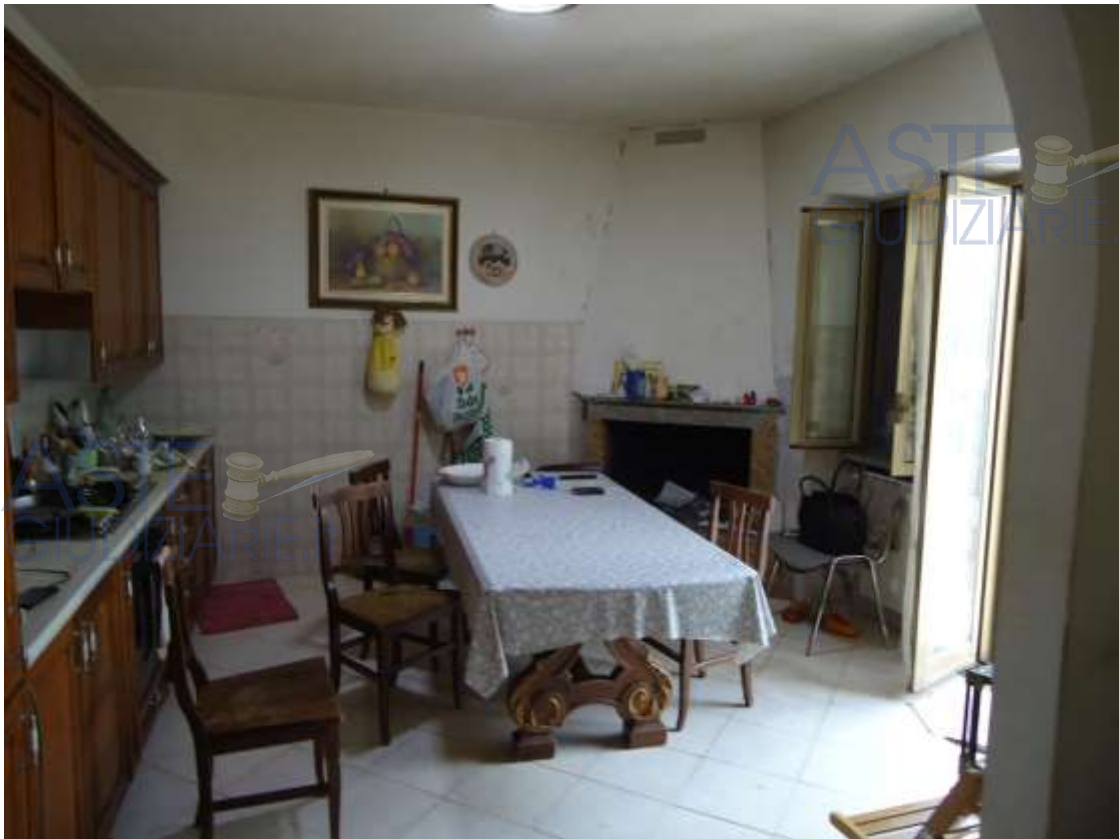
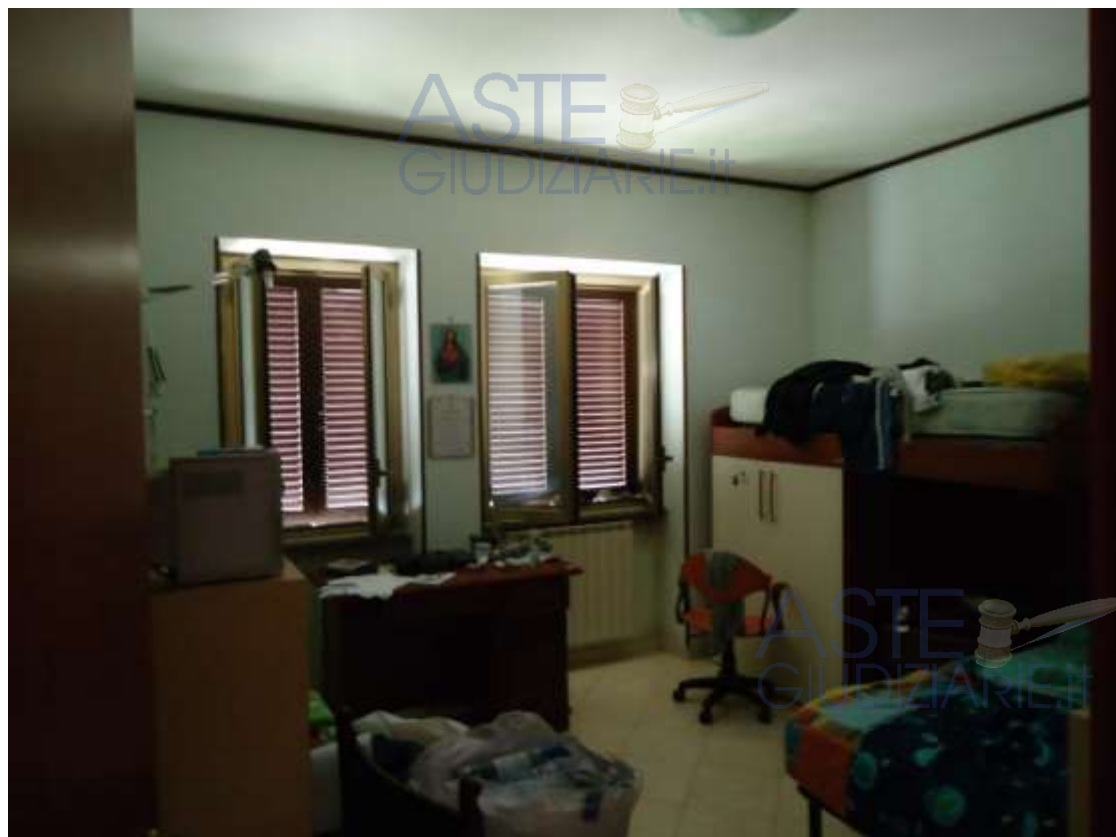
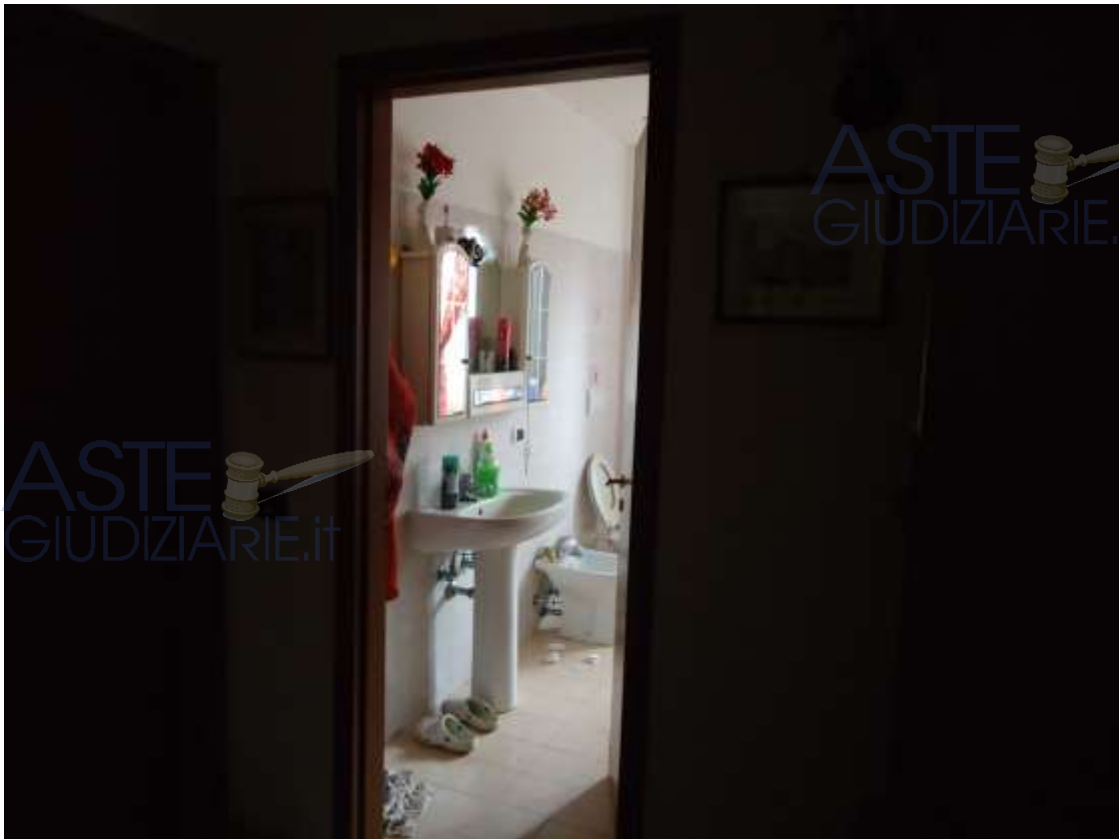
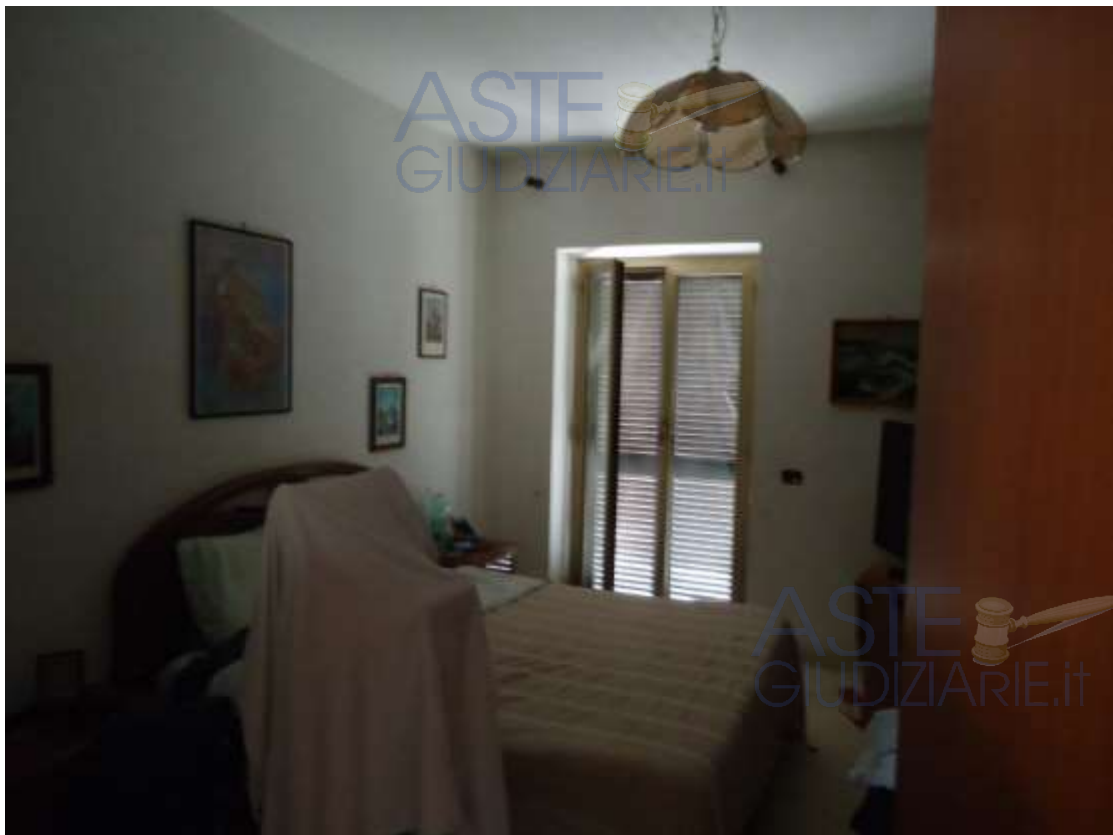
Stante quanto constatato in fase di sopralluogo, ovverosia il cambio di destinazione d'uso del locale garage in abitazione mediante l'esecuzione di opere murarie e impiantistiche, il bene non è idoneo al ricovero di veicoli. Lo stato di manutenzione e conservazione versa in normali condizioni per la nuova destinazione d'uso eseguita senza titoli autorizzativi abilitativi.

Il locale garage è ubicato al piano terra di un villino bifamiliare con destinazione d'uso prevalente residenziale. La struttura portante è costituita da telaio in cemento armato con solai in laterocemento. La copertura è di tipo piana e i paramenti sono intonacati e tinteggiati. Lo stabile è composto da un vano scala privo di impianto d'ascensore e di finiture. Il locale garage in argomento ha una tripla esposizione a est, a sud e a ovest, con affaccio a est e ovest. Tramite l'esecuzione di opere murarie e impiantistiche, è stato eseguito un cambio di destinazione d'uso in abitazione senza alcun titolo abilitativo.

(foto stato attuale garage)

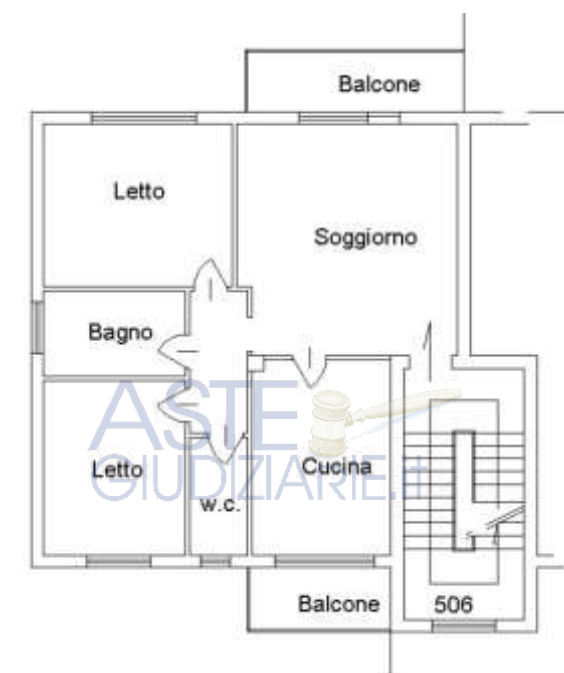
Planimetria di concessione edilizia a sanatoria

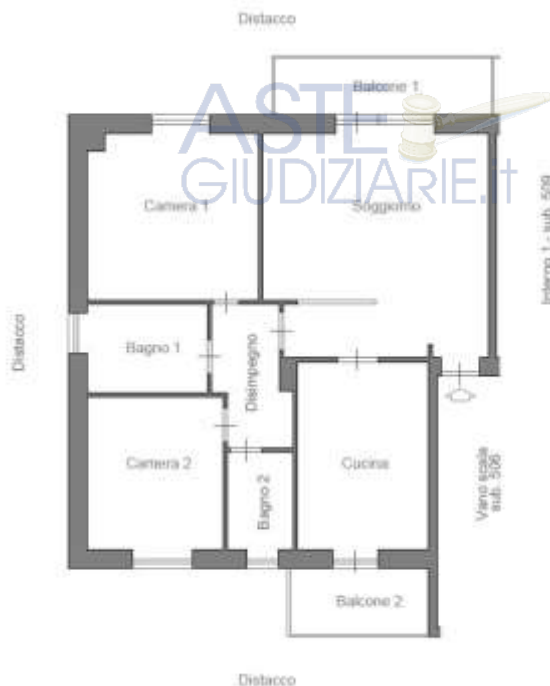
Planimetria stato di fatto

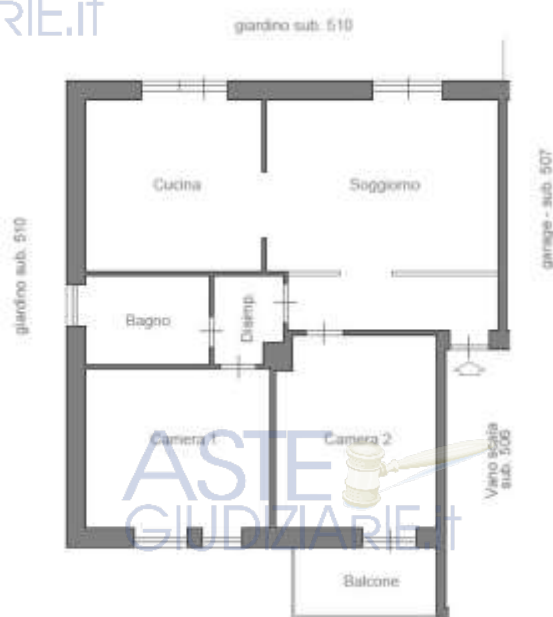
Stante le ricerche effettuate presso l'Archivio del Dipartimento di Programmazione e Attuazione Urbanistica e l'Ufficio Condoni Edilizi di Roma Capitale, è emerso che il fabbricato cui è parte l'immobile è stato realizzato senza titolo edilizio abilitativo nel 1983. Successivamente, in data 29 marzo 1986, è stata presentata la domanda di condono edilizio prot. n. 11708 dell'ex XIX Circoscrizione di Roma e rilasciata in seguito la Concessione Edilizia a Sanatoria n. 326677 del 25 febbraio 2005 per i subalterni 510, 508, 512 e per le parti comuni distinte col subalterno 506. Non sono presenti vincoli artistici, storici o alberghieri. Non sono presenti diritti demaniali o usi civici. Non è stato rilasciato il certificato di agibilità. Dal confronto degli elaborati grafici presenti nel fascicolo della domanda di condono edilizio in argomento, costituiti dalle sole planimetrie catastali d'impianto, per l'immobile in questione è emerso che mediante opere murarie e impiantistiche è stato eseguito un cambio di destinazione d'uso in abitazione senza alcun titolo edilizio abilitativo. Tali difformità non sono sanabili e pertanto occorre ripristinare lo stato dei luoghi legittimato dalla concessione edilizia a sanatoria già citata. Detto ripristino è possibile presentando presso il SUET del Municipio di appartenenza una Comunicazione di Inizio Lavori Asseverata (CILA) per eliminazione delle opere difformi al titolo abilitativo sopra menzionato. Tale procedura amministrativa non prevede il pagamento della sanzione, se eseguita prima dell'accertamento dell'Ispettorato Edilizio del Municipio competente. Il costo di tali opere, computato sulla base del prezziario "DEI - Tipografia del Genio Civile - Recupero Ristrutturazione Manutenzione", è stato quantificato in ragione di € 26.155,56, comprensivo dei costi dell'intervento, della preparazione e pulizia del cantiere nonché degli oneri di discarica. Devono essere sommati inoltre gli onorari professionali per il tecnico incaricato di redigere la CILA, di dirigere i relativi lavori di rimozione dei tramezzi, degli impianti, degli infissi e ripristino delle aperture in facciata. Non è necessaria presentare la variazione catastale in quanto i lavori contemplano il ripristino all'attuale planimetria catastale in atti. Detti onorari possono essere complessivamente quantificati in ragione di € 4.000,00. Pertanto il costo complessivo per il ripristino dei luoghi è pari ad € 30.406,80, complessivo dei diritti di istruttoria della CILA.

Planimetria stato di fatto
