TRIBUNALE ORDINARIO DI ROMA

R.G. N°: 1111/2016

ESPERTO STIMATORE: dott. ing. Roberto VILLA

RELAZIONE DI CONSULENZA TECNICA

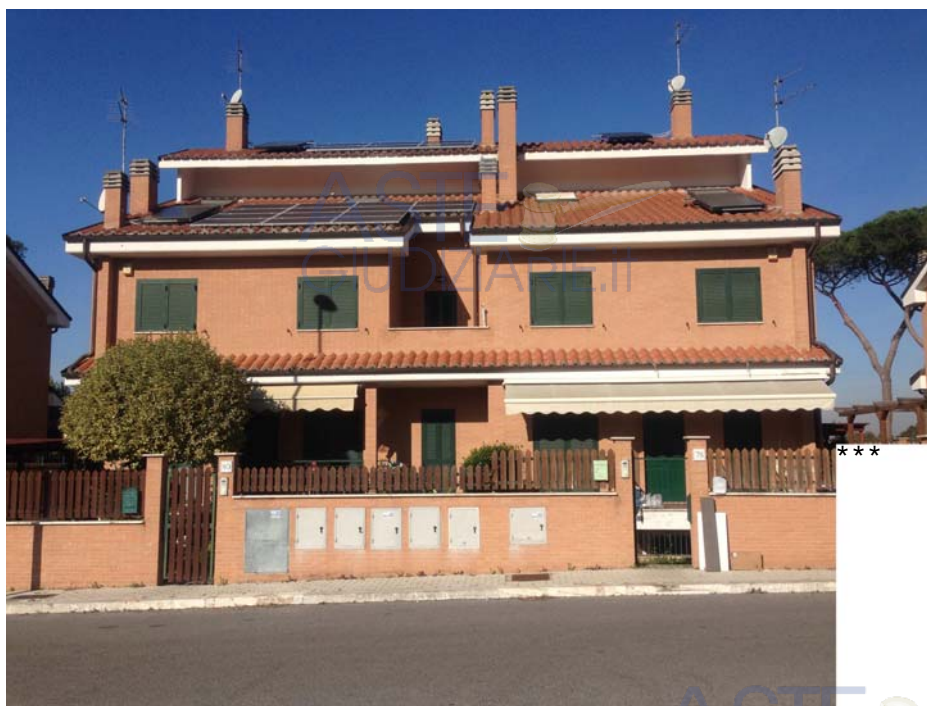
Foto n. 1 in all. [2] – villino quadrifamiliare “I-1” di appartenenza dell’int. “I-2” sulla destra

- il buono stato manutentivo del corpo di fabbrica costituente il villino quadrifamiliare di appartenenza, con particolare riguardo ai prospetti ed alle coperture (v. foto 1, 2, 3, 5 in all. [2]);
- il buono stato di conservazione delle finiture interne dell'appartamento in questione ai piani terra, primo e secondo sottotetto (v. foto da 9 a 16 e da 23 a 31 in all. [2]);
- la rimozione delle finiture perimetrali al piano seminterrato, evidentemente per dotare anche tale piano di utenze idriche di adduzione e scarico da collegare al sistema di evacuazione dei reflui predisposto al centro del locale (v. foto da 17 a 22 in all. [2]);
- la buona luminosità dell'appartamento che, ai vari piani ed anche all'interrato,

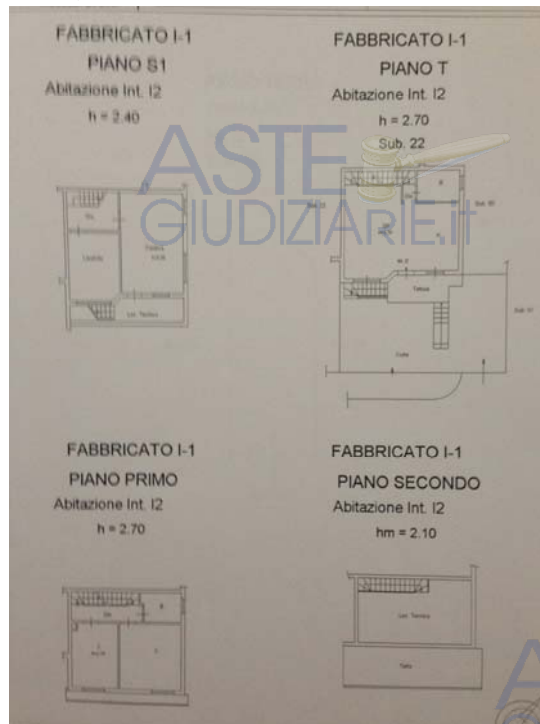
appartamento int. I-2 del villino "I-1" articolato su quattro livelli collegati da tre rampe di scale interne, composto da un vano di ingresso al piano terreno destinato a soggiorno – pranzo con angolo cottura oltre ad un bagno; una camera matrimoniale ed una camera singola al piano primo oltre a disimpegno e ad un bagno; un locale tecnico al piano secondo sottotetto; un locale cantinato al piano seminterrato oltre ad un locale tecnico ed una corte esterna a giardino (come da planimetria catastale – **sub22** allegata in [3]);

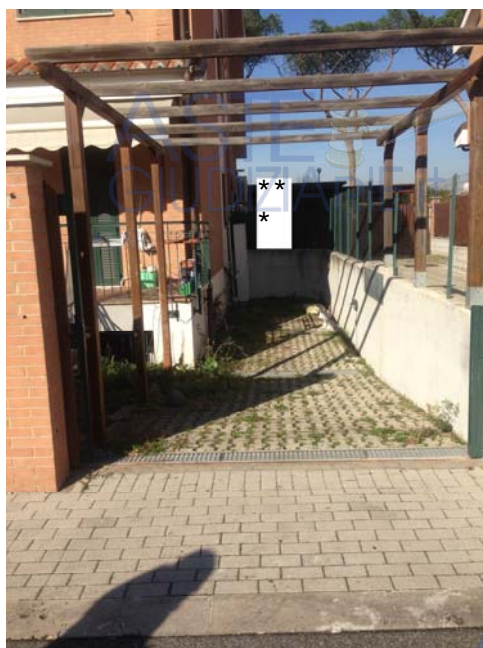
posto auto scoperto int. I-2 ubicato in adiacenza alla corte di pertinenza della porzione di villino quadrifamiliare “I-1” (come da planimetria catastale - **sub 50** allegata in [3])

e come da foto 4. in allegato [2].

- le superfici di portico coperto al piano terreno e di giardino, quest'ultimo in massima parte pavimentato con betonelle, ben tenute e fruibili;
- il posto auto pertinenziale di facile accessibilità e tale da elevare l'appetibilità commerciale dell'appartamento in villino (v. foto 4 in all. [2]);

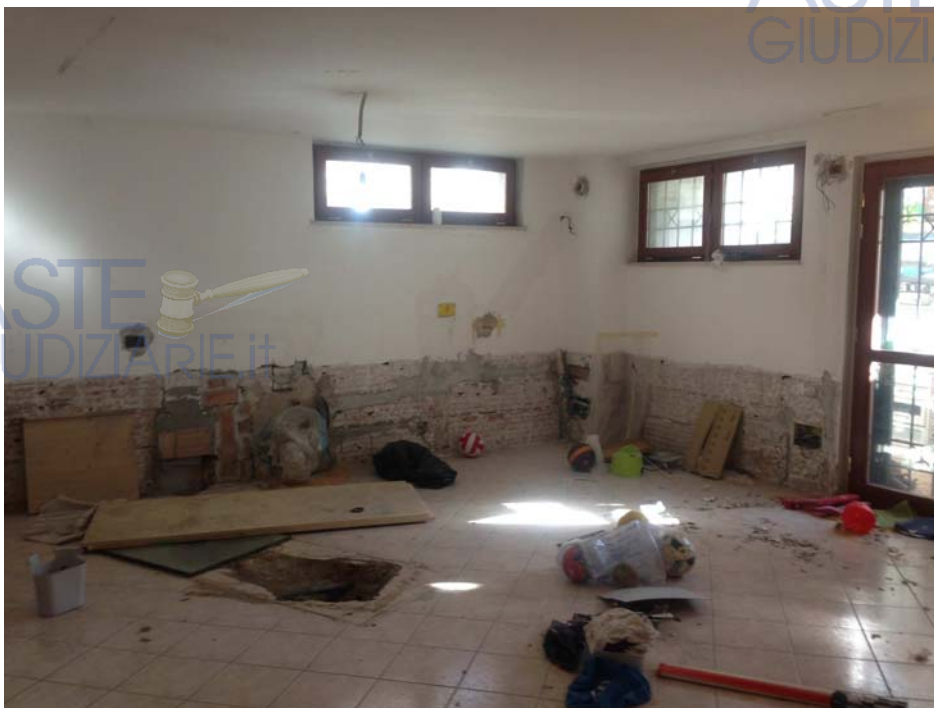
Foto 17 in all. [2]: condizioni in cui versa il piano seminterrato non residenziale

- l'altezza utile interna al limite minimo prescritto per le destinazioni residenziali (2,70 m.) al piano primo; 2,75 m. al piano terreno; 2,40 al piano seminterrato non residenziale; da 0,85 a 2,55 per un'altezza media di 1,70 m. al piano secondo sottotetto;
- la presenza di pavimenti in grès porcellanato di formato 45 x 45 cm. ai piani residenziali (terreno e primo) eccetto che nei due bagni in cui il formato dei pavimenti in ceramica è 20 x 20 cm.; in grès porcellanato di formato 30 x 30 cm. ai piani non residenziali (seminterrato e secondo sottotetto);
- la presenza di rivestimenti in mattonelle ceramiche di formato 20 x 20 cm. ed altezza 2,20 m. in entrambi i bagni, nonché di rivestimento in tesserine di mosaico

avendo tenuto conto delle condizioni di incompletezza delle finiture in cui versa il piano seminterrato dell’immobile,

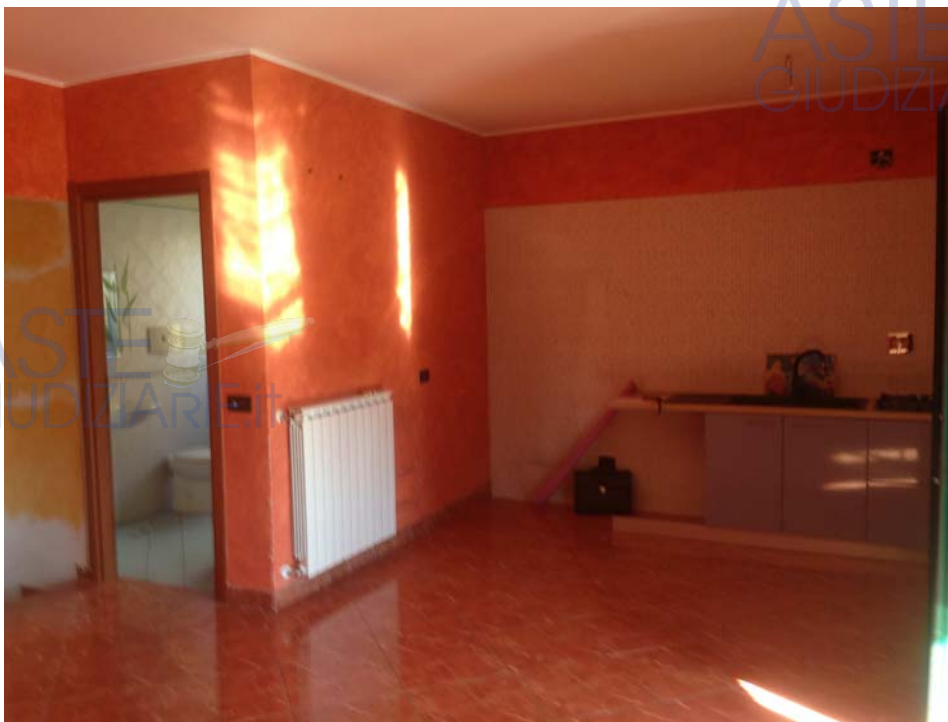
Foto 11. in all. [2] finiture del soggiorno – pranzo e dell'angolo cottura al p. 1°

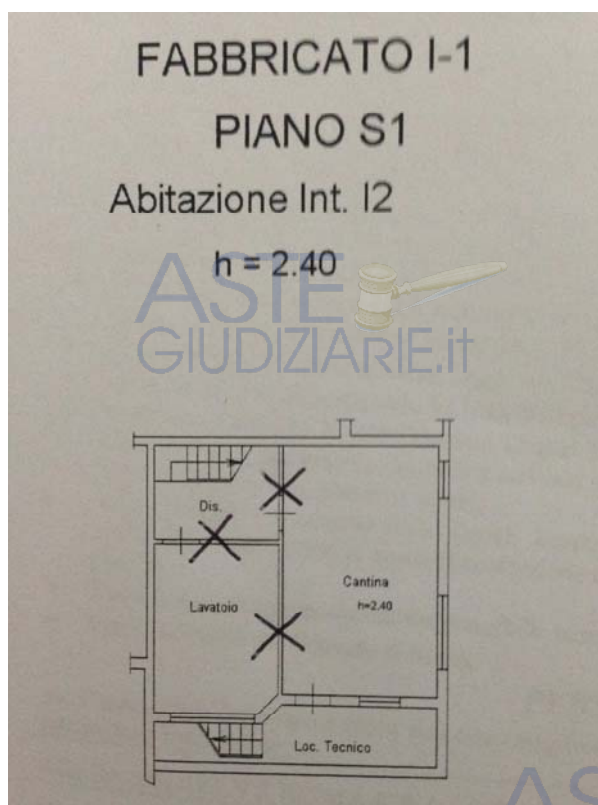
- la parete divisoria che realizza un disimpegno in corrispondenza del bagno al piano terreno non è stata realizzata, peraltro in conformità al titolo edilizio di cui si dirà più avanti; si tratta evidentemente di una errata rappresentazione grafica;
- la risega in pianta del portico coperto fronte strada al piano terreno, indicato come “tettoia” nella planimetria catastale, non è stata realizzata e ciò in difformità dal titolo edilizio di cui si dirà più avanti; il profilo del portico va rettificato;
- inoltre al piano seminterrato, conformemente al titolo edilizio di cui si dirà più avanti, non sono state realizzate le partizioni interne che delimitano, nella planimetria catastale, la zona a cantina da quella a lavatoio ed a disimpegno, come da elaborato grafico sotto riportato:

Tali errori di rappresentazione grafica (i tramezzi interni) e di variante rispetto al titolo edilizio (il portico da rettificare), risalenti con tutta probabilità all'epoca di costruzione (anni 2006-2007), sono comunque sanabili attraverso la presentazione di una CILA (Comunicazione di Inizio Attività Asseverata) da parte di un Tecnico, previa corresponsione ad oggi di € **251,00 circa** per oneri amministrativi di istruttoria e di € **1.000,00** per oblazione forfaitaria, oltre ad € **1.400,00 circa** di oneri professionali complessivi.

Dovrà seguire la regolarizzazione catastale, attraverso una procedura DOCFA che corregga le inesattezze sopra evidenziate; ciò al prezzo di **circa € 700,00** comprensivi di oneri professionali ed amministrativi.

Come precedentemente già scritto, occorrerà procedere ad una **regolarizzazione in sanatoria attraverso una pratica urbanistica C.I.L.A. ed una pratica catastale DOCFA, il cui costo per oblazione, diritti amministrativi e spese tecniche sarà prossimo ad € 2.000,00 onnicomprensivi.**
