TRIBUNALE DI ROMA

Perizia dell'Esperto ex art. 568 c.p.c. Arch. Ferrara Fabio, nell'Esecuzione Immobiliare 1880/2013 del R.G.E.

Bene 1: Appartamento Via Costantino Sabbati n.1 interno 13

APPARTAMENTO UBICATO A ROMA (RM) - VIA COSTANINO SABBATI, 1 INTERNO 13

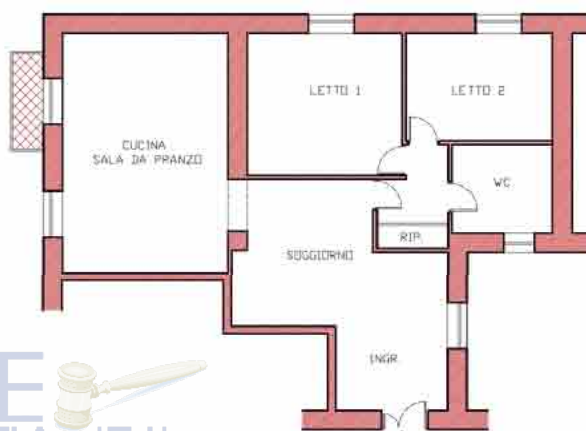
Lo stato dei luoghi, rilevato attraverso rilievo in loco, non corrisponde alla planimetria del progetto relativa alla originaria licenza edilizia. Le difformità riscontrate consistono in una diversa distribuzione degli spazi interni e nella diversa posizione del balcone.

Stato reale

Le difformità urbanistiche relative al balcone e alla diversa distribuzione degli spazi interni possono essere comunque sanate, previa istruttoria di sanatoria. Avendo sostituito la componente strutturale di un muro portante con un architrave in acciaio, sono stati forniti dall'esecutato i relativi calcoli. Tuttavia, le modifiche strutturali necessitano di progetto approvato dal Genio Civile. Le spese tecniche da affrontare per sanare lo stato di fatto possono essere sommariamente stimate in circa euro 5.000,00.
