TRIBUNALE di ROMA

Esecuzione Forzata: N°. Gen. 825/2015

RELAZIONE di STIMA LOTTO N.2

Relativo al bene immobile sito nel comune di Roma, Via Giacomo Andreassi n.30 ed identificato al Catasto Fabbricati al foglio 110 p.lla 470 graffata alle particelle 471, 473 e 493 sub 1.

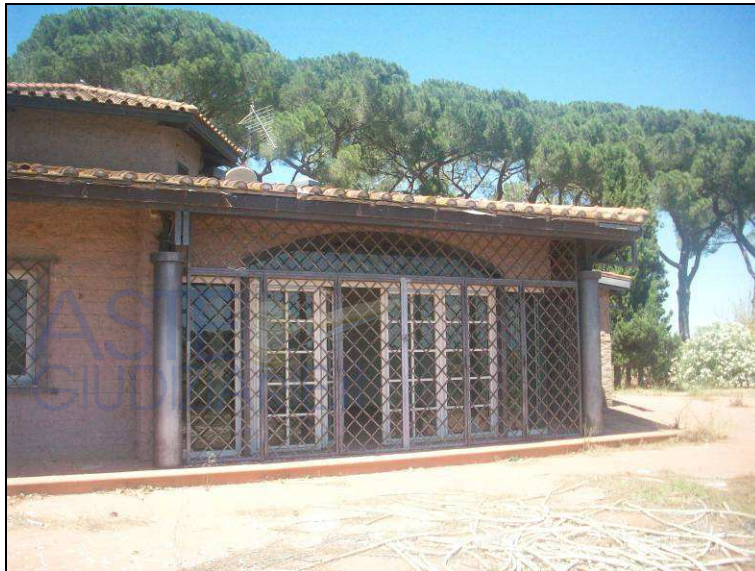
Figura n.3: Esterno della villa

Trattasi di edificio risalente agli inizi degli anni 1990 di normale pregio costruttivo, oggi in scarse condizioni di manutenzione.

La struttura portante del fabbricato è in cemento armato, solai in latero cemento, tramezzatura in laterizio.

Gli infissi esterni presentano ampie vetrate in alluminio di colore bianco con inferriate di sicurezza di colore grigio. Le pareti esterne presentano mattoni di rivestimento faccia a vista di colore rosso. Le pareti interne sono tinteggiate di un unico colore bianco. La pavimentazione della villa è in cotto di colore rosso. I rivestimenti e la pavimentazione dei bagni è in porcellana di diversi colori. Le bussole interne sono lisce laminate in legno di colore marrone chiaro. I soffitti dei locali sono in legno con travi a vista in ferro. Sono presenti gli impianti elettrico, idrico sanitario e di riscaldamento con termosifoni in alluminio, ma risultano in disuso e manomessi. La villa è abbandonata e disabitata.

Il tutto di sufficiente qualità ed in mediocre stato di conservazione.

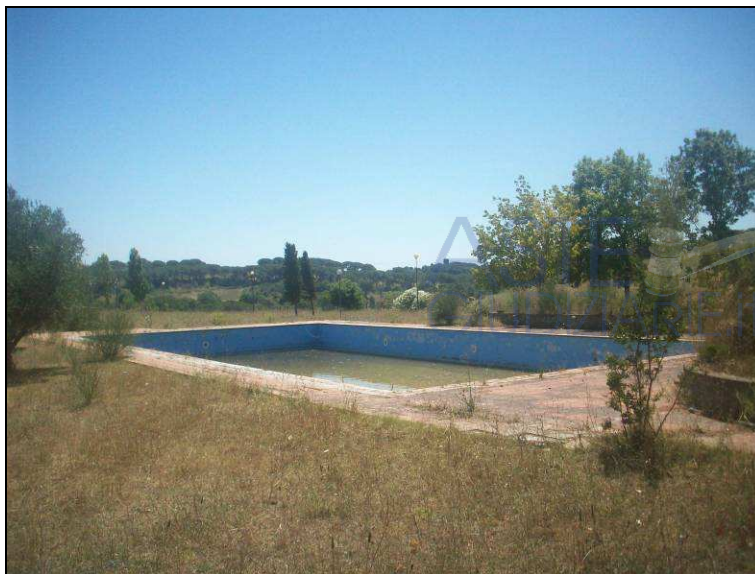
Figura n.4: Vista del giardino e della piscina

La villa è totalmente abbandonata ed in condizioni d'uso precarie E' circondata da un ampio giardino incolto e infestato di sterpaglie ed un terreno di circa mq. 30.000, con piscina anch'essa in disuso e locali tecnici.

Il terreno annesso alla villa e di sua esclusiva pertinenza, che si estende per circa mq. 30.000 è incolto e infestato di sterpaglie.

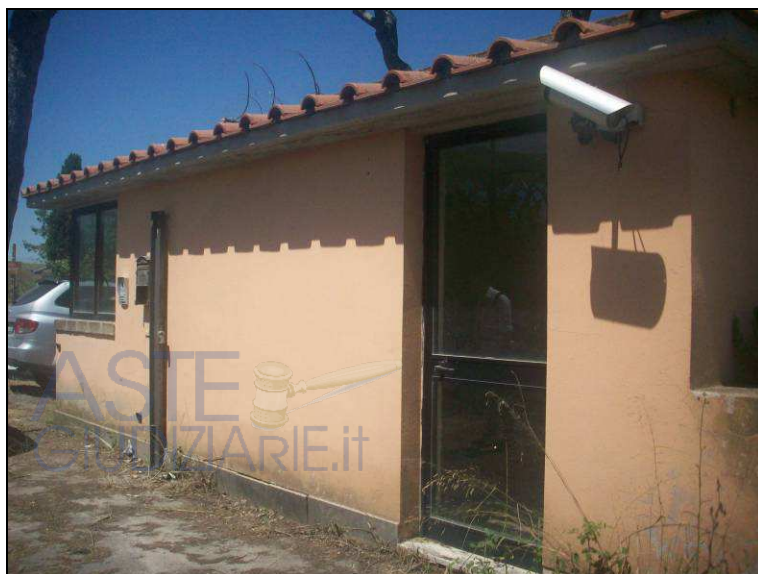
Figura n.5: Guardiola

L'accesso al fabbricato avviene attraverso un passaggio pedonale e carrabile che presenta un cancello in ferro e guardiola. La guardiola si sviluppa su un unico piano e presenta infissi esterni in alluminio di colore nero e copertura in coppi. Dall'ingresso si arriva alla villa isolata posta in un'area verde, completamente abbandonata, attraverso un camminamento in calcestruzzo, dissestato e con vegetazione incolta in crescita. A sud est del fabbricato vi è la piscina, individuata dalla p.lla 473 ed un piccolo locale in muratura e copertura in coppi che funge da locale caldaia. La villa si sviluppa su due piani. Il piano terra composto da un grande locale d'ingresso con vetrate, una cucina, due bagni ed altri cinque locali. Il piano primo raggiungibile attraverso la scala interna, che arriva ad un soppalco con camino, è composto dal locale 1 e da un disimpegno, guardaroba e bagno.

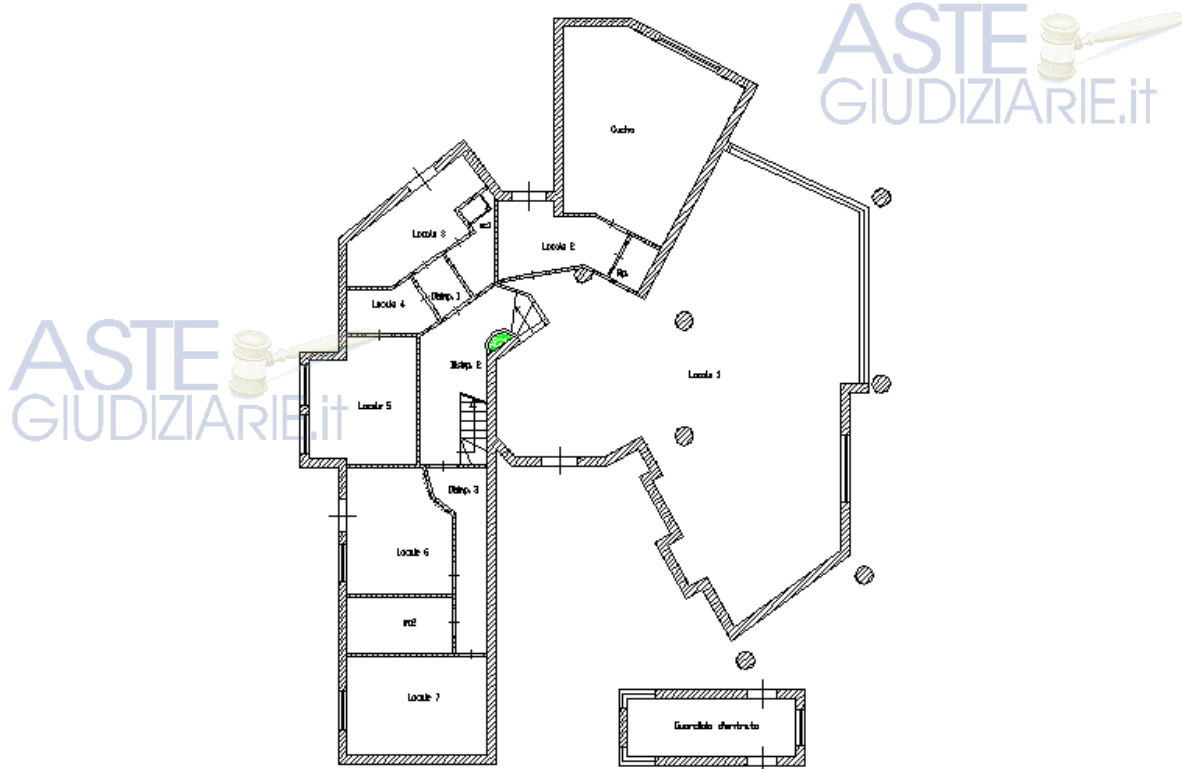
Figura n.10: Planimetria della villa: Piano Terra: Fgl 110 p.la 470 graf. alle p.lle 471, 473 e 493 sub 1

La villa al piano terra ha una superficie netta complessiva di 236,23 mq di cui 230,37 mq di superficie residenziale, 5,86 mq di superficie non residenziale di scale interne e 10,45 mq di guardiola d'entrata.

A seguito di sopralluogo la scrivente ha riscontrato difformità tra lo stato dei luoghi e la planimetria catastale della villa. Infatti in planimetria al piano primo non è rappresentata la zona soppalco corredata di camino, che giunge al locale 1 ed al guardaroba con bagno e disimpegno, e che è stata assentita con Concessione Edilizia in Sanatoria n. 172613 del 06/05/1999 poiché viene fatta istanza di sanatoria per la realizzazione del soppalco interno di mq 48,45 circa. Inoltre il piano terra presenta una diversa distribuzione interna nell'ala verticale esposta ad ovest e nel locale 1 è stata ricavata la cucina, il locale 2 ed il ripostiglio. Pertanto è necessario procedere ad una Variazione Docfa per inserire la zona soppalco in planimetria catastale.

Tali difformità sono sanabili presentando una C.I.L.A. in sanatoria sostenendo i costi di istruttoria pari ad € 251,24 più la sanzione per gli interventi realizzati abusivamente pari ad € 1.000,00 e le spese del tecnico per redigere la pratica che ammontano ad una somma di circa € 1.000,00.

Infine sarà necessario procedere ad una Variazione Docfa per aggiornamento della planimetria catastale sostenendo un costo pari a circa € 500.
